Naustveien 2, 9303 SILSAND

**Innholdsrik og delvis renoveret  
enebolig sentralt på Silsand med  
mange muligheter - ny takteking  
og nytt bad 2022**

| Tilstandsrapport ..... | 30 |

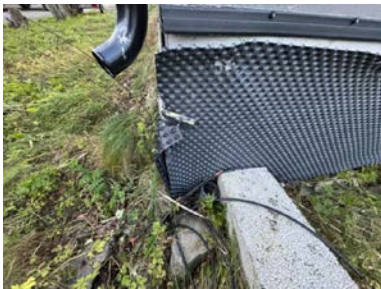
Takrennenedløp er avsluttet med utkast ved grunnmuren.

Det bør etableres tilfredsstillende bortledning av vann fra taknedløp ved grunnmur for å unngå unødig belastning på drens-systemet og redusere risikoen for fuktskader på bygningskonstruksjoner.

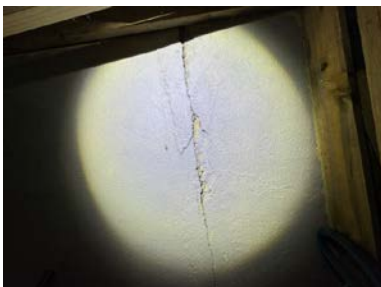
Det er påvist stedvis riss og sprekker i grunnmuren.

Eksempel på sprekk i grunnmuren.

Sprekker og riss i grunnmuren bør utbedres for å hindre videre forvitring, vanninntrenging og eventuelle følgeskader på konstruksjonen. Dette vil redusere risikoen for fuktskader og svekkelse av murverket.

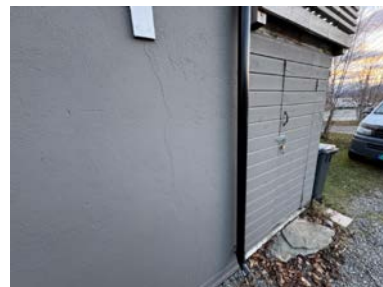
Eksempel på riss i grunnmuren.

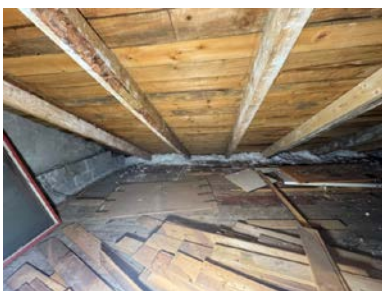
Ved inspeksjon av takkonstruksjonen er det påvist manglende ventilering av kaldloftet. Det er også registrert fuktskjolder og råteskader i taktribordene. Sperrere på siden av pipen er forsterket.

Kaldloftet.

Manglende tiltak kan føre til økt risiko for sopp, råte og konstruksjonsskader, samt redusert levetid på takkonstruksjonen.

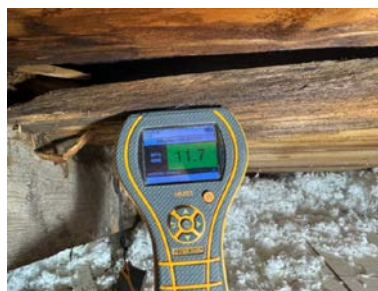
Fuktmålinger i råteskadet materiale og stedvis på kaldloftet viser verdier fra 10 til 15 vektprosent. Disse verdiene anses ikke som skadelige for konstruksjonen per dags dato, men målingene kan endres ved endret bruk av boligen og utvendige temperaturforhold.

Fuktmåling i råteskadet taktro.

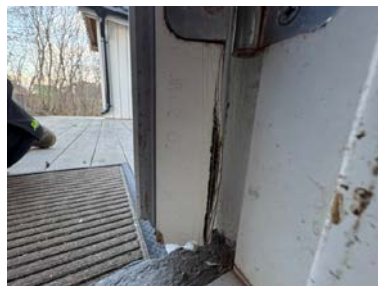
Ved inspeksjon av dørene er det påvist fuktskader på hovedytterdøren og utett pakning på døren til leiligheten. Beslaget på balkongdøren faller inn mot døren.

Fuktskade.

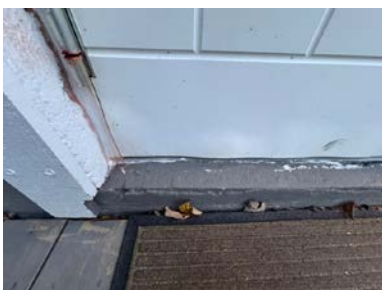
Fuktskade.

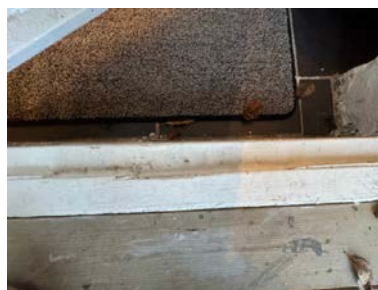
Skadet pakning på døren til underetasjen.

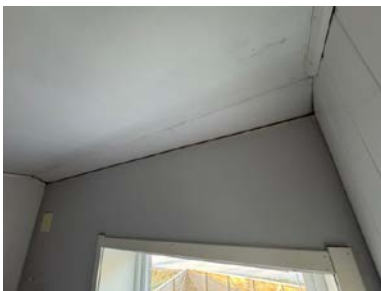
Eksempel på gjenstående arbeid.

Det bør utføres fagmessig utbedring av innvendige overflater for å lukke avviket. Mangelfull utførelse kan medføre redusert levetid, estetiske mangler og i verste fall skade på underliggende konstruksjoner.

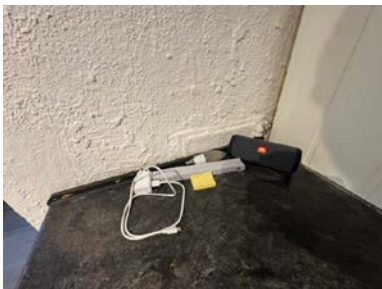
Sotluken er plassert bak kjøkkeninnredningen.

Pipen bør gjennomgå full rehabilitering før eventuell bruk, da høy alder medfører økt risiko for skader, lekkasjer og brannfare.

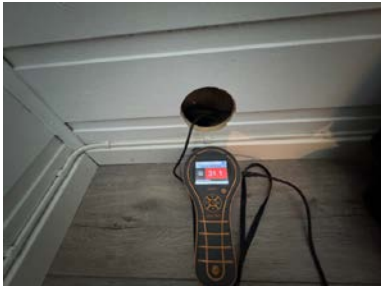
Fuktmåling

Videre bør fuktnivået overvåkes jevnlig for å avdekke eventuell utvikling av skader.

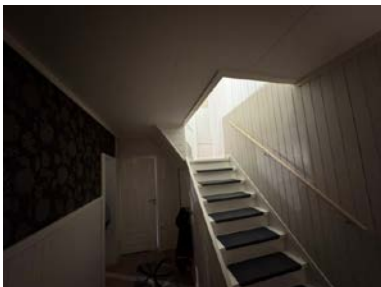
Det er ikke montert rekkverk på trappen.

Rekkverk må installeres for å ivareta sikkerheten og redusere risikoen for fallskader, spesielt siden trappen er bratt.

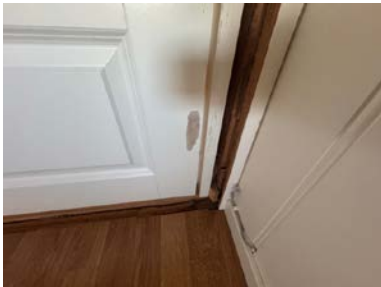
Ved inspeksjon av de innvendige dørene er det påvist dører som tar i karmen ved åpning og lukking, løs terskel, skade på én dør, samt dører som mangler beslag og deksel over skruene. Listingene er ikke likt utført og er ikke fagmessig utført.

Skade på dør.

Det bør foretas utbedring av dører som tar i karm, samt utbedring av løs terskel og skade på dør. Manglende beslag og deksel bør monteres, og listverk bør utbedres slik at det blir fagmessig utført.

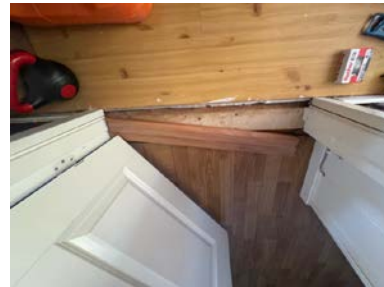
Løs terskel.

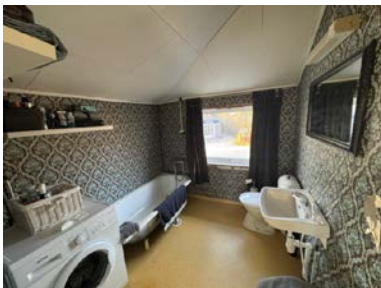
Våtrommet må oppgraderes for å tåle normal bruk etter dagens krav. Tettesjiktet på gulvet består av vinylbelegg, og på veggene er det våtromstapet. Tettesjiktet er i utgangspunktet egnet for denne typen bruk, men på grunn av utettheter og skader vil det ikke tåle vannbelastning. Vinduet er plassert i våt sone uten at de uegnede materialene er fuktsikret. Ved inspeksjon i sluk er det påvist at belegget er klemmt under klemring. Sluken er av eldre type, og ved renovering kan det være utfordrende å dokumentere at nye vinylbelegg eller slukmansjetter kan benyttes mot denne sluken. Det kan derfor være nødvendig å skifte sluk ved renovering. Det er ikke fall på gulvet, noe som øker risikoen for utflomming av vann til andre rom. Rommet varmes opp med stråleovn på vegg. Rommet er ventilert med naturlig ventilasjon via ventil i vindu. Ventilasjonen kan oppleves som utilstrekkelig ved dusjing. Det må gjennomføres oppgradering av våtrommets tettesjikt/membran for at våtrommet skal tåle normal bruk etter dagens krav (tett våtsone). TG 3 er satt på bakgrunn av alder og manglende tetthet i våtsonen. Ved renovering av rommet må det gjennomføres en helhetlig prosjektering av våtrommet.

Badet.

Konsekvensen av manglende utbedring er økt risiko for vannskader, sopp- og råteutvikling i konstruksjonen, samt utflomming av vann til tilstøtende rom. Ventilasjonen bør også forbedres for å sikre tilstrekkelig luftutskiftning og redusere fuktbelastning.

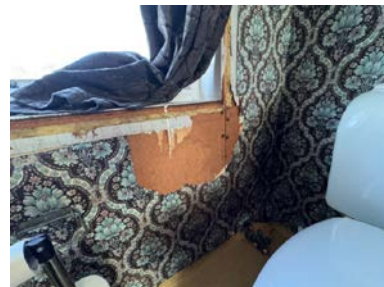
Skade på vegg.

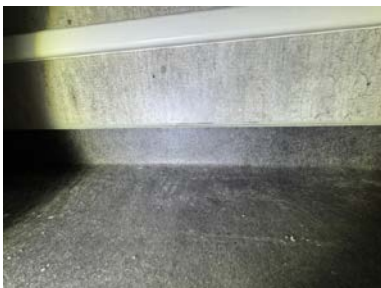
Eksempel på svikt i fugemassen.

Fugemassen mellom baderomsplatene og aluminiumslisten bør utbedres for å hindre fuktinntrengning, da svikt i fugemassen kan føre til fuktskader i underliggende konstruksjoner og baderomsplatene.

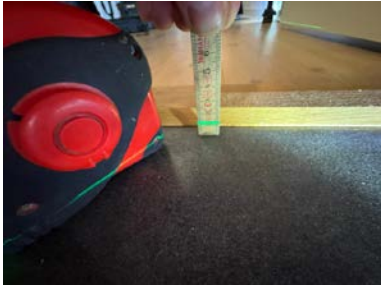
Det er ikke tilfredsstillende høydeforskjell mellom sluket og laveste punkt hvor vannet kan renne ut av rommet.

Til tross for avviket i høydeforskjell til sluk, vil gulvet fortsatt kunne lede vann mot sluket, men med redusert effektivitet. Dette kan øke risikoen for vannansamling på gulvet og at vann kan renne ut av rommet ved en eventuell lekkasje, noe som kan føre til fuktskader i tilstøtende konstruksjoner. Det anbefales å øke høyden på membranen mot døren. Løsningen som velges må dokumenteres.

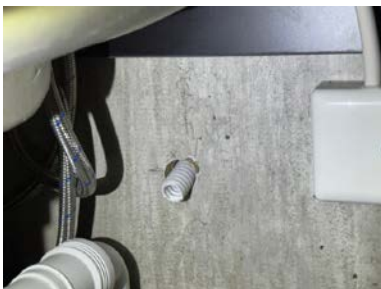
Våtrom > 1, etasje > Bad > Sluk, membran og tettesjikt  
Det er påvist mangelfull eller feil utførelse rundt rørgjennomføringer og lignende, noe som medfører økt risiko for fukt i konstruksjonen i våtsonen. Sluket har begrensede muligheter for inspeksjon og rengjøring. Det er ikke fuget rundt rør under servanten.

Utett rørgjennomføring i våtsonen.

Konsekvensen av mangelfull eller feil utførelse rundt rørgjennomføringer er økt risiko for fuktskader i konstruksjonen bak overflatematerialet, da vann kan trenge inn gjennom utette rørgjennomføringer ved bruksvann eller lekkasjevann.

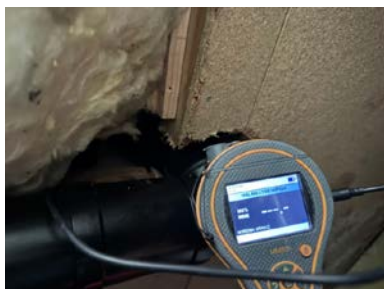
Fuktmåling.

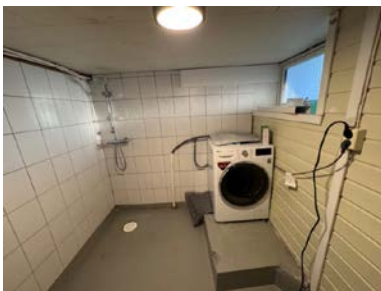
Våtrommet må oppgraderes for å tåle normal bruk etter dagens krav. Tettesjiktet på veggene er smøremembran, men det er ikke tettesjikt på gulvet. Det er påvist utettheter i hjørnet i dusjsonen samt skader i malingen. Ved inspeksjon i sluk er det ikke påvist mansjett som er klemmt under klemring, noe som medfører at overgangen mellom gulv og sluk ikke er tett. Sluket er av eldre type, hvilket kan medføre utfordringer med å dokumentere at nye vinylbelegg eller slukmansjetter kan benyttes ved renovering. Det kan derfor være nødvendig å skifte sluk ved renovering. Rommet er ventilert med mekanisk vifte. Det må gjøres oppgradering av våtrommets tettesjikt/membran for at våtrommet skal tåle normal bruk etter dagens krav (tett våtsone). TG 3 for rommet er satt med bakgrunn i alder og manglende tetthet i våtsonen. Ved renovering må det gjennomføres en helhetlig prosjektering av våtrommet.

Vaskerommet

Konsekvensen av manglende utbedring er økt risiko for vannskader, sopp- og råteutvikling i konstruksjonen, samt utflomming av vann til tilstøtende rom. Ventilasjonen bør også forbedres for å sikre tilstrekkelig luftutskiftning og redusere fuktbelastning.

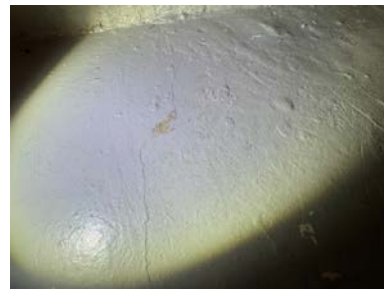
Skader i malingen.

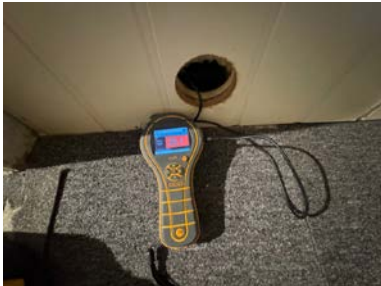
Våtrom > Kjeller > Vaskerom > Tilliggende konstruksjoner våtrom  
Hulltaking er foretatt og det er påvist avvik i konstruksjonen. Fuktmålingen viser at det er 26 vektprosent fuktighet i konstruksjonen. Dette er i et område hvor det er risiko for fuktskader.

Fuktmåling på 26 vektprosent indikerer høy risiko for fuktskader, som kan føre til råte, soppvekst og forringelse av innneklimaet dersom tiltak ikke iverksettes.

Fuktmåling.

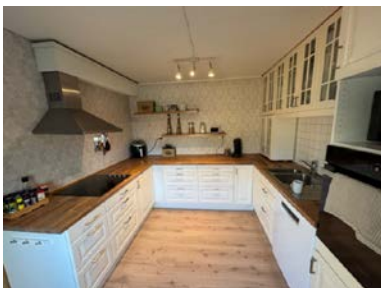
Kjøkken > 1, etasje > Kjøkken > Overflater og innredning  
Ved inspeksjon av kjøkkenet er det påvist at benkeplaten er stedvis slitt, og at sokkelen har en skade. Takplatene på kjøkkenet er løse og kassen til avtrekksrøret virker løs.

Kjøkkeninnredningen.

Det bør utbedres slitasje på benkeplaten og skade på sokkelen for å forhindre ytterligere forringelse og mulig fuktskade.

Løse takplater og kasse til avtrekksrør bør festes forsvarlig for å sikre et funksjonelt og trygt kjøkken, samt unngå risiko for skader og redusert levetid på overflater og innredning.

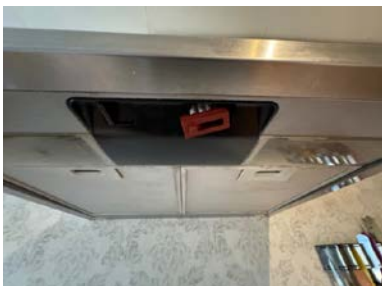
En løs bryter kan føre til dårlig funksjon eller elektrisk feil, noe som kan medføre økt risiko for brann eller personskade.

Løs bryter på ventilatoren

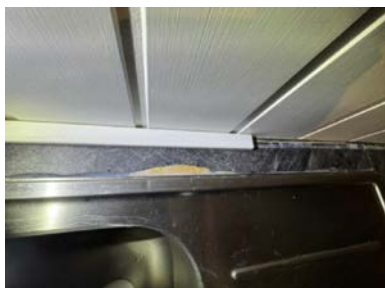
Kjøkken > Kjeller > Kjøkken > Overflater og innredning  
Det er påvist skader på benkeplaten, samt at det mangler kantlist på benkeplaten ved komfyren.

Eksempel på skade på benkeplaten.

Det bør foretas utbedring eller utskifting av benkeplaten for å hindre ytterligere skader og redusere risikoen for fuktopptak, som kan føre til oppsvelling eller forringelse av materialet.

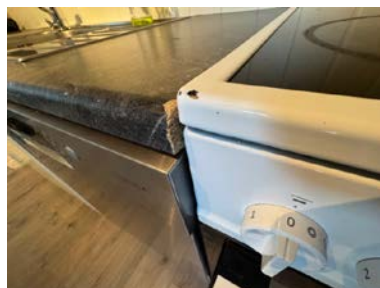
Det er ikke kantlist på benkeplaten.

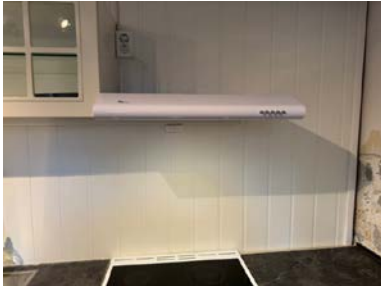
Ventilatoren.

Om mulig bør det etableres mekanisk/forsert avtrekk ut fra kokesonen for å sikre tilstrekkelig ventilasjon. Manglende mekanisk avtrekk kan føre til dårlig luftkvalitet, økt fuktbelastning og risiko for luktspredning i boligen.

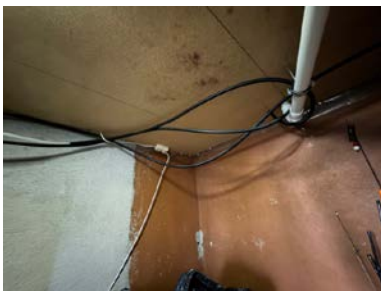
Ved inspeksjon av vannledningene er det påvist manglende klamring av plastrørene. Stoppekranen er plassert i gulvet i vindfanget i leiligheten, noe som kan gjøre det vanskelig å få stoppet vannet ved en eventuell lekkasje i hovedboligen. Boligens vannrør har vært endret, noe som har medført frakoblede rør. Det er påvist ufagmessig utførelse av vannledningene. Mer enn halvparten av forventet brukstid er passert for de innvendige vannledningene.

Eksempel på vannrør som ikke er tilstrekkelig klamret fast

Det bør monteres stoppekran i hver boenhet for å sikre rask tilgang ved behov for å stenge vannet, og frakoblede rør bør fjernes.

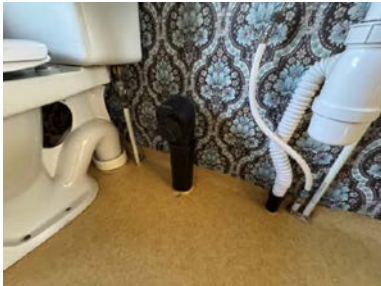
vakumventil på badet i 2. etasjen.

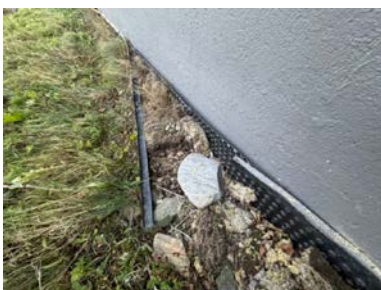
Dersom dreneringen ikke fungerer som forutsatt, kan det oppstå fuktinntrengning, sopp- og råteskader i rom under terreng, samt forringet innelima.

Tettesjikt som er montert feil vei.

Potensielle kjøpere bør ta høyde for kostnader til oppgradering av dreneringen.

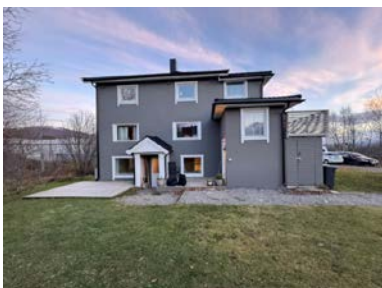
Terrengtet rundt bygningen er relativt flatt, noe som medfører risiko for vannansamlinger inntil grunnmuren ved nedbør. Dette kan øke faren for fuktskader på grunnmur og konstruksjon.

Terrenget er relativt flatt.

Det bør foretas terrengjusteringer slik at det etableres tilstrekkelig fall vekk fra grunnmuren.

Dette vil redusere risikoen for vannansamlinger og påfølgende fuktskader på grunnmur og tilstøtende konstruksjoner.
