Villavegen 20 A 2344 ILSENG

Tilstandsrapport Eierskifte

Boligtype: Vertikaldelt tomannsbolig

Befaringsdato
31.1.2025

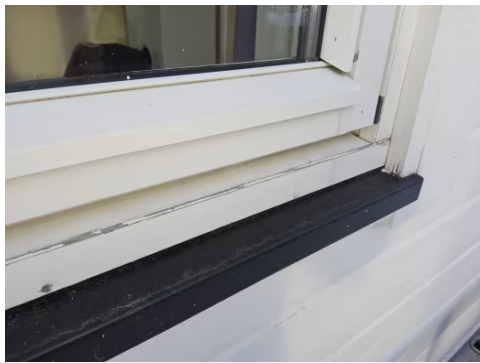
Det registreres enkelte malingslitte vinduskarmer.

Enkelte vinduer har værslitte karmer, overflatebehandling anbefales. Det registreres tregghet i åpne/lukkemekanisme på enkelte vinduer. Smøring av mekanismen anbefales. Balkongdør tar i karm og har behov for justering.

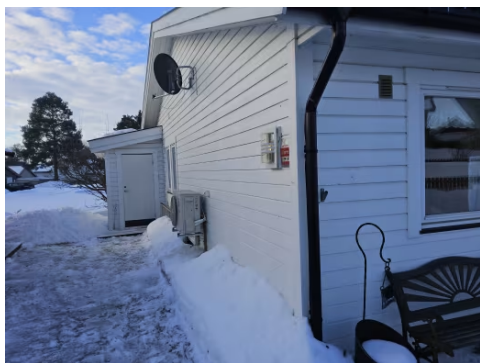
Boligen har liggende trekledning.

Det er kun foretatt stikkprøvekontroller av musetetting og lufting bak kledning der dette er mulig. Der dette er undersøkt ble det ikke registrert tegn til avvik.

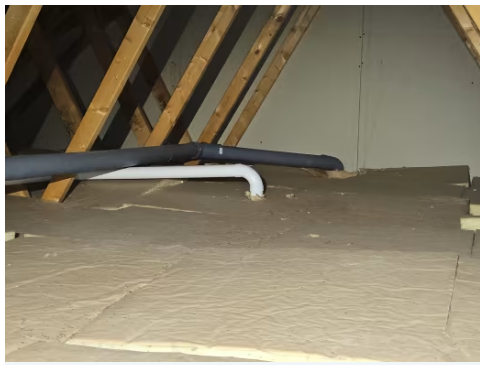
Uinnredet kaldtloft.

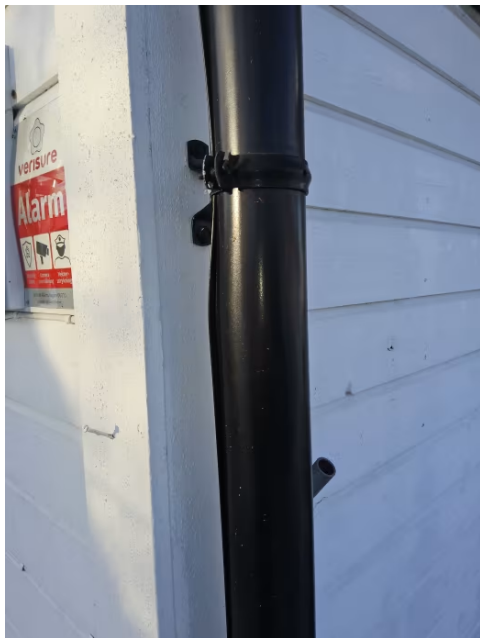
Det ble registrert buling/skade i nedløpsrør som er et symptom på frostspreng.

Enkelte nedløpsrør viser symptomer på frostspreng.

Type	Metall
Er det utført arbeider på anlegget etter byggeår?	Nei
Er det synlige skader på renner/nedløp?	Ja
Oppsummering av renner og nedløp	TG-2
Det ble registrert buling/skade i nedløpsrør som er et symptom på frostspreng.	
Anbefalte tiltak / ytterligere undersøkelser anbefales	
Utbedring av frostsprengte nedløpsrør anbefales.

Utbedring av frostsprengte nedløpsrør anbefales.

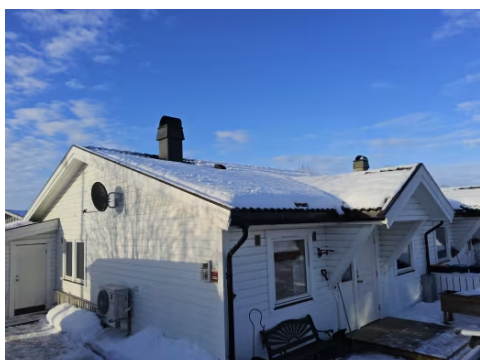
Takkonstruksjonen var snødekt befaringsdagen.

Tilgjengelighet	Ikke tilgjengelig
Oppsummering av takkonstruksjon	TG-IU
Ikke inspisert pga. snø.	
Anbefalte tiltak / ytterligere undersøkelser anbefales	
Inspeksjon og vurdering av takkonstruksjonen anbefales når forholdene gjør det mulig.

Inspeksjon og vurdering av takkonstruksjonen anbefales når forholdene gjør det mulig.

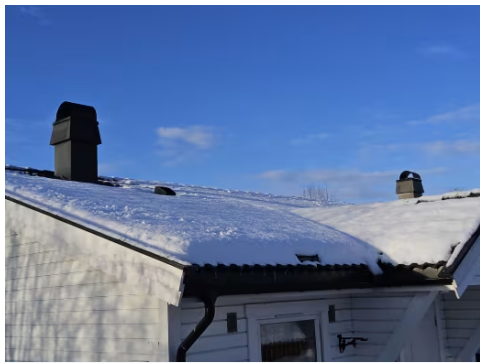
Taktekking var snødekt befaringdagen.

Ikke inspisert pga. snø.

Inspeksjon og vurdering av taktekking anbefales når forholdene gjør det mulig.

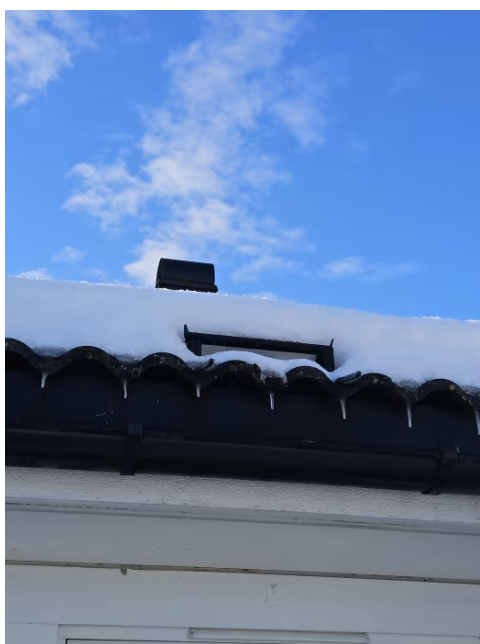
Delvis synlig takstige.

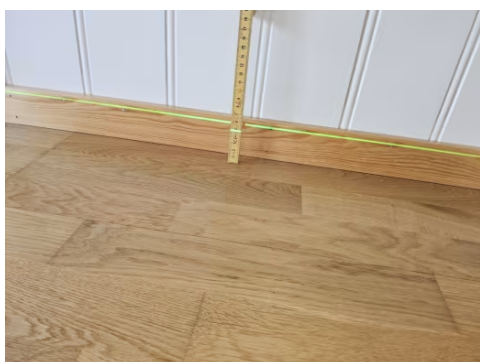
Kontrollmåling ble utført med nivelleringslaser.

Ingen vesentlige avvik eller skader ble registrert.

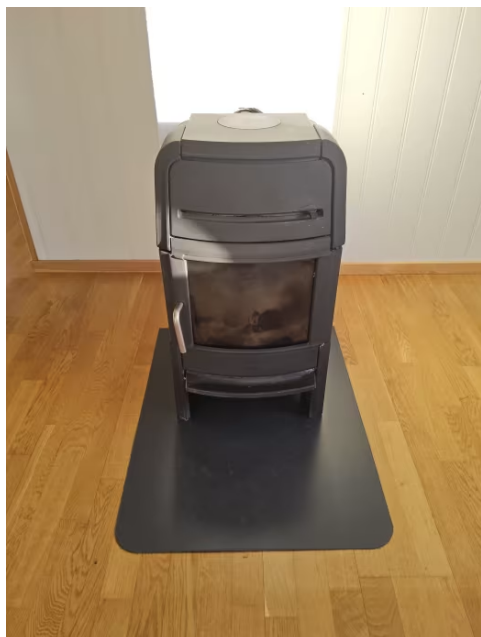
Vedovn med glassdør i stue.

Det registreres ikke noen sprekker eller tegn til skader ved en visuell inspeksjon av innvendige overflater på pipa.

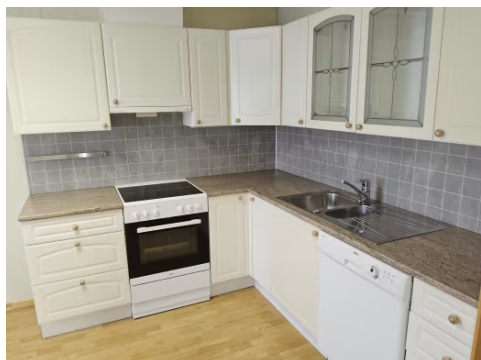
Oversiktsbilde kjøkken.

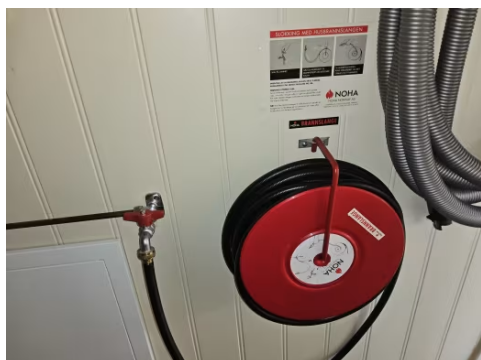
Husbrannslange er montert i bod/teknisk rom.

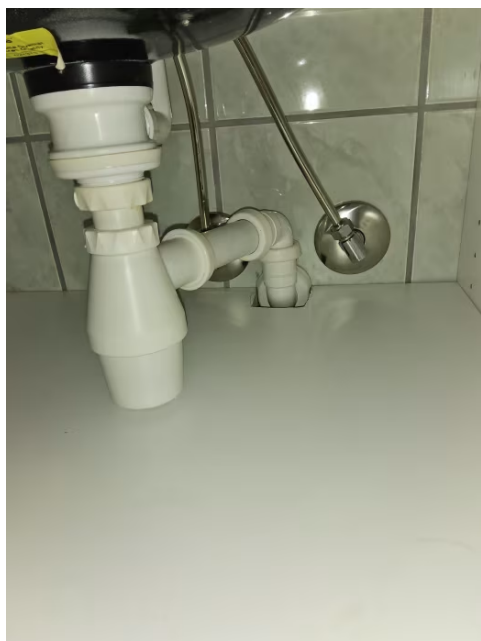
Synlige avløpsrør av plast.

Det er ikke påvist noen stakeluke i boenheten. Staking kan i enkelte tilfeller utføres via sluk eller andre installasjoner med avløp.

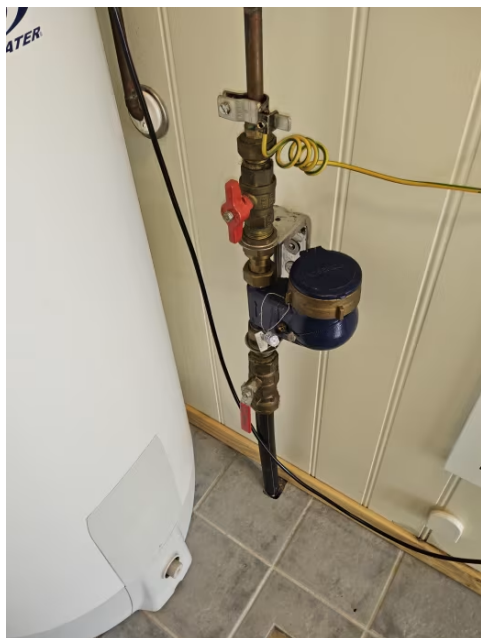
Hovedstoppekran er plassert i bod/teknisk rom.

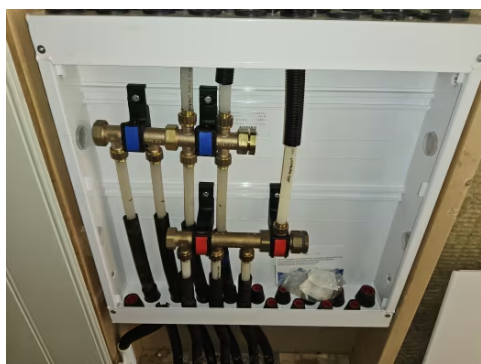
Fordelerskap har blitt skiftet etter befaring.

Det ble på befaring 31.01.2025 avdekket en drypplekkasje i fordelerskap med påfølgende korrosjonsskader i fordelerskap og fuktmerker på veggflater. Forholdet ble innmeldt til forsikringsselskapet, veggkonstruksjonen ble åpnet og fordelerskap ble skiftet ut. Det er utført fuktmåling i bunnsvill 17.03.2025 og det ble ikke registrert forhøyede verdier (piggmåling: under 6 vektprosent). Undersøkelsen viser ingen tegn til skader eller fukt i konstruksjonen.

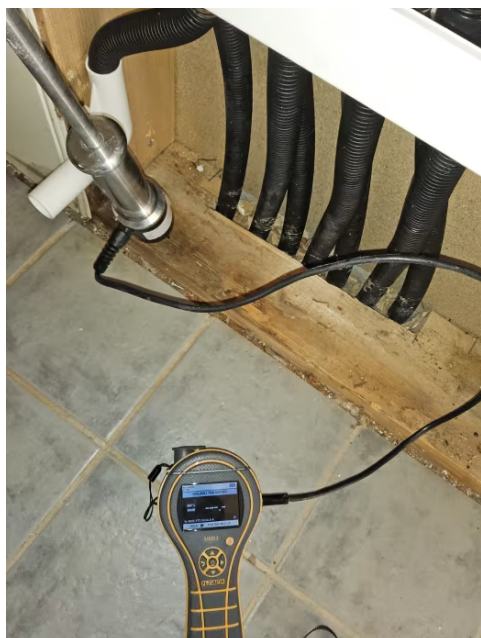
Det er utført fuktmåling i bunnsvill mellom bad og bod under fordelerskap.

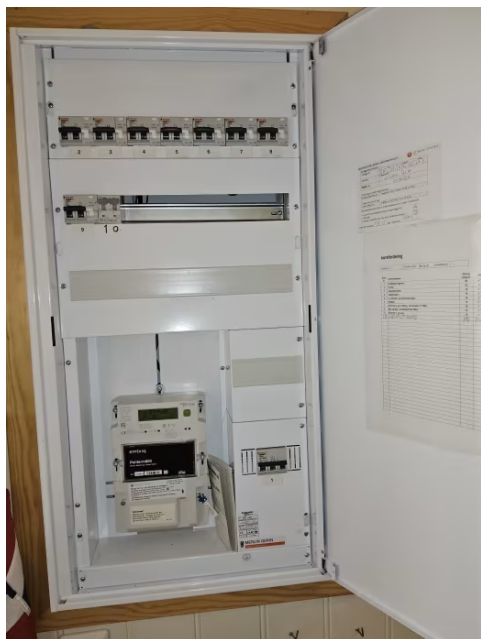
Sikringsskap plassert i bod/teknisk rom.

Det er kun fremlagt samsvarserklæring på deler av utførte arbeider på det elektriske anlegget. Det mangler noe avdekking i sikringsskapet.

Med bakgrunn i de registrerte avvik bør det gjennomføres en utvidet el-kontroll av en kvalifisert elektrofaglig person.

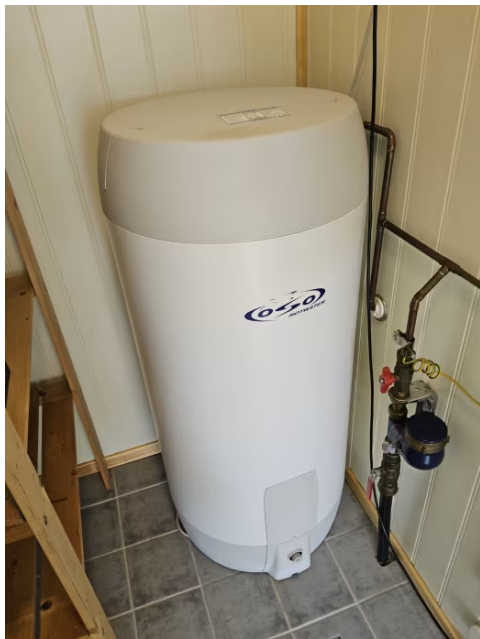
Varmtvannsbereder er plassert i bod/teknisk rom.

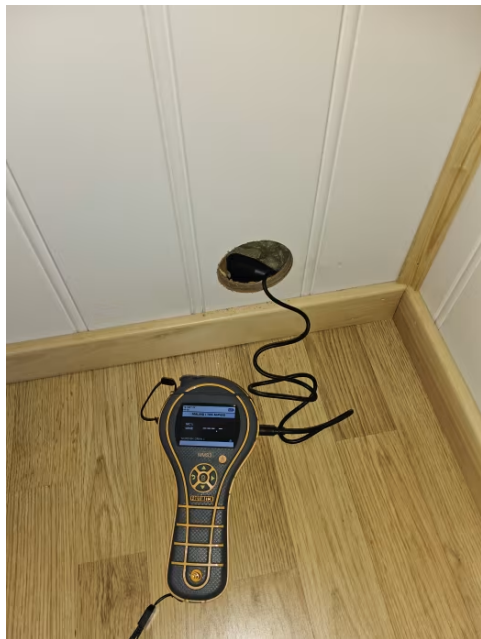
Bilde fra fuktmåling i veggkonstruksjon tilstøtende dusjsone.

Det er foretatt hulltaking med 73 mm hullbor fra tilstøtende soverom. Undersøkelsen viser ingen tegn til skader eller fukt i konstruksjonen. Piggmåling: under 6 vektprosent.

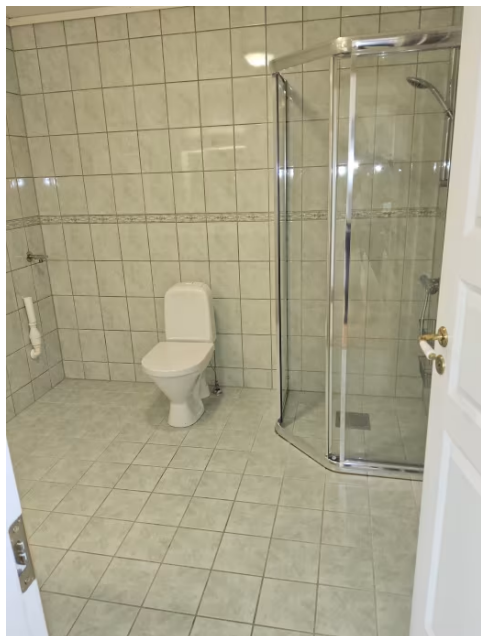
Oversiktsbilde bad.

Overgang mellom sluk og membran er uoversiktlig. Det kan derfor ikke verifiseres at utførelsen er korrekt, eller at lekkasjesikkerheten er ivaretatt. Tettesjikt har nådd en alder som gjør tettheten usikker i tiden som kommer.

Jevnlig ettersyn anbefales slik at tiltak kan iverksettes ved behov, installering av automatisk vannstoppeventil med fuktsensor ved dør anbefales.

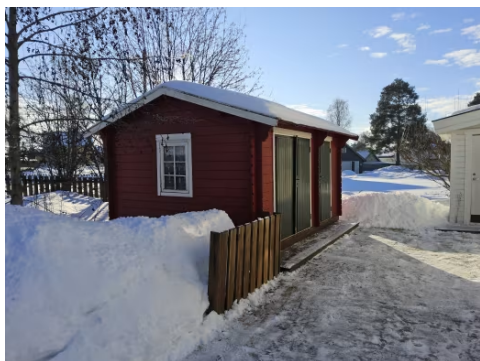
Frittstående bod medfølger boligen.

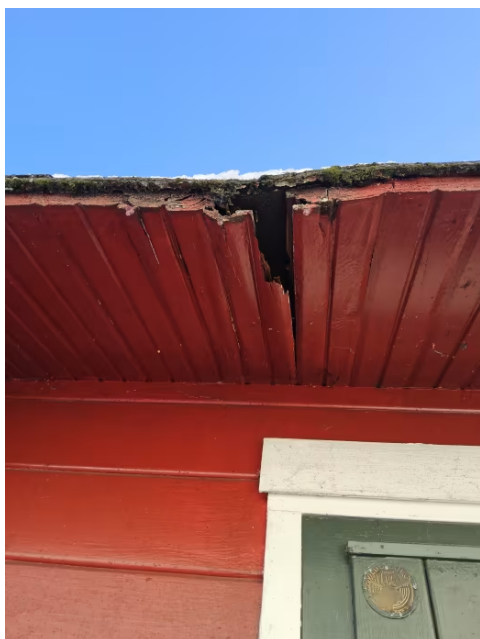
Det registreres råteskader i takkonstruksjonen.

Mindre frittstående byggverk på tomten har ikke vært gjenstand for detaljerte undersøkelser. TG3 er valgt på grunn av observerte råteskader i tak og vegger, noe som tilsier at det er behov for umiddelbare tiltak. Restlevetiden er usikker.

Det bør gjennomføres strakstiltak i form av ytterligere undersøkelser av fagkyndige for å kartlegge hvilke tiltak som er nødvendig.

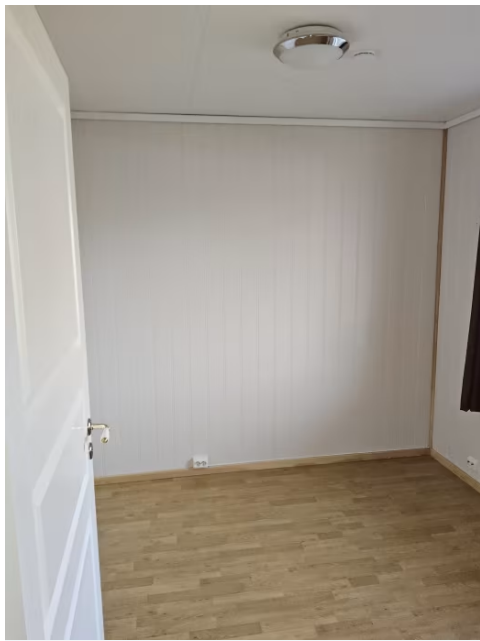
Oversiktsbilde soverom.
