# Tilstandsrapport

Fritidsbolig

Saltsletta 16, 2646 GÅLÅ

Befaringsdato: 23.05.2025

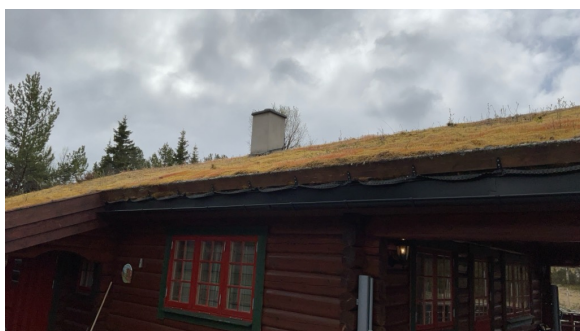
Taket er tekket med torv. Tekking er besiktiget fra bakkenivå og vurdert ut fra alder.

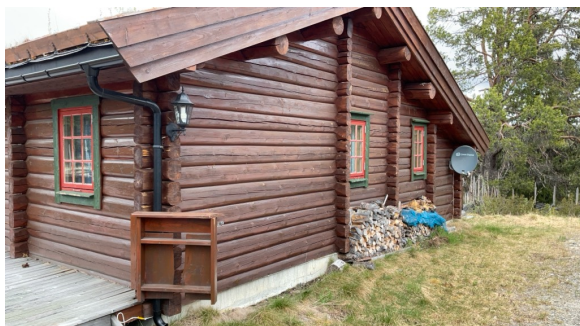
## TG 1 Veggkonstruksjon

Yttervegger i tømmer/laft.

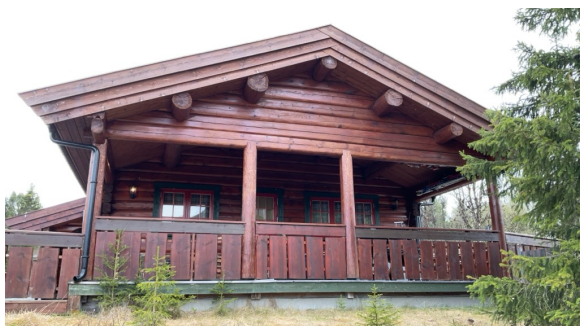
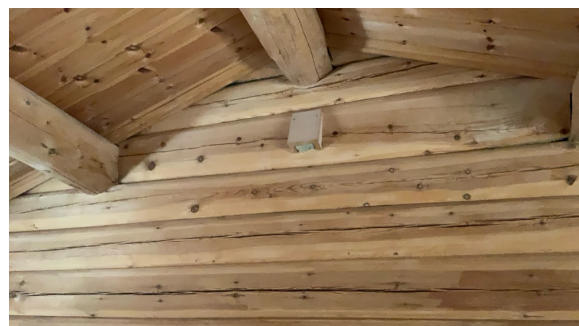
## TG 1 Takkonstruksjon/Loft

Mønet skråtak med takåser. Takkonstruksjonen er lukket og ikke tilgjengelig for inspeksjon. Tilstandsgrad er angitt ut fra det som visuelt er synlig på befaringsdagen

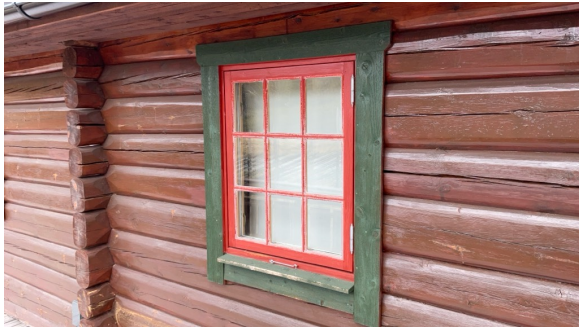
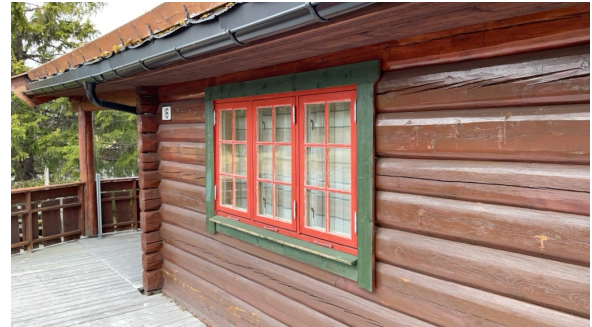
## TG 2 Vinduer

Røros trevinduer som er koblet, med 1+ 2-lags energiglass, der ytterglass er sprosset og kittet. Fra byggeår.

Registrert oppsprekking i kitt på enkelte ytre vinduer. Utbedringer må påregnes.

Utskifting av eldre vinduer kan ha positiv effekt på energibruken i boligen. Det er ikke behov for strakstiltak siden vinduene fungerer i dag, men ut ifra alder kan skader eller punkteringer oppstå på eldre vinduer. Utskiftning/fornyng av eldre vinduer bør etter hvert påregnes som følge av alder/slitasje.

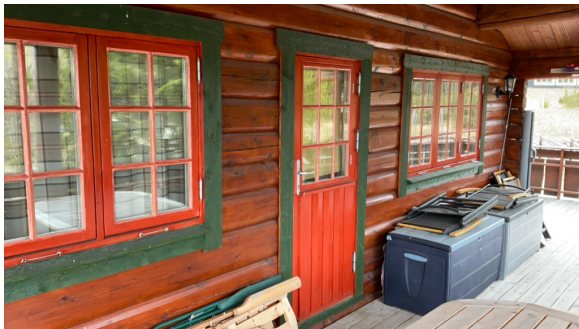
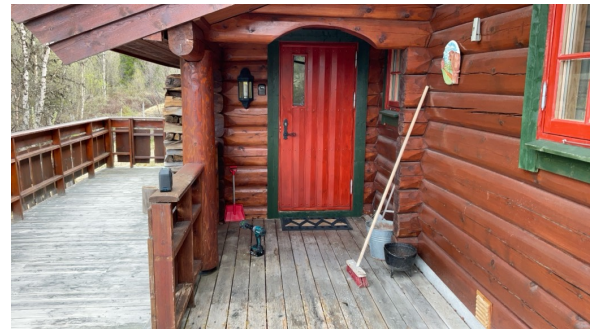
## TE 1 Dører

Ytterdør i treverk med 2-lags energiglass.  
Balkongdør i treverk med 2-lags energiglass.  
Overflatevedlikehold og justeringer må påregnes.

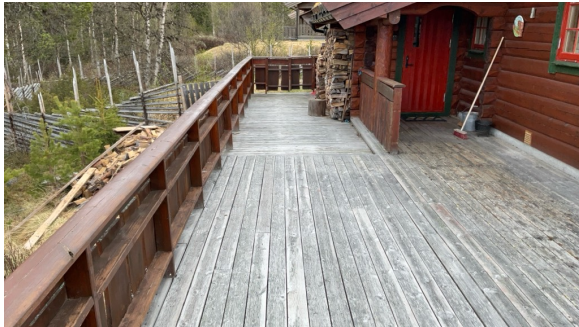
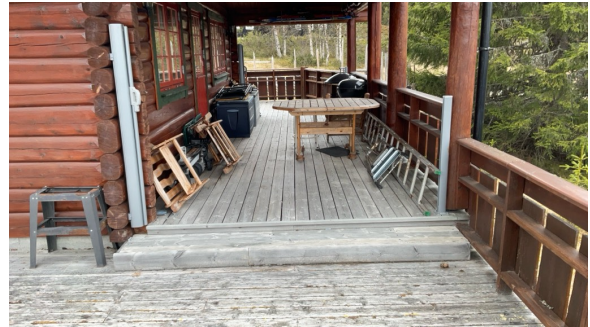
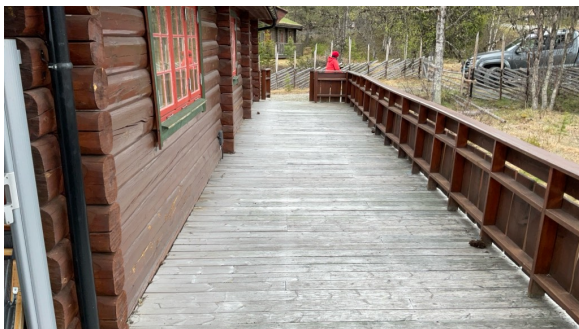
## TE 2 Balkonger, terrasser og rom under balkonger

Overbygget veranda med utgang fra stue: Konstruksjoner, overflater, rekkverk og håndlist i treverk.  
Øvirge verandaer: Konstruksjoner, overflater, rekkverk og håndlist i treverk. Terrasser/verandaer som står under åpen himmel vil alltid ha vedlikeholdsbehov, dette må påregnes.

Lokale utbedringer må påregnes. Verandaer som står under åpen himmel og utsatt for vær og vind vil alltid ha vedlikeholdsbehov, dette må påregnes.

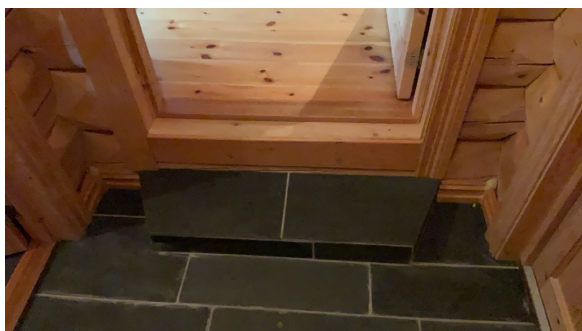
## TG 1 Innvendige trapper

Fliselagt trappetrinn fra gang til vindfang.

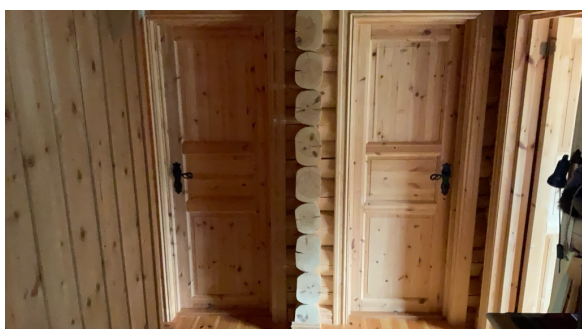
## TG 1 Innvendige dører

Innvendige profilerte dører i umalt treverk. Justeringer må kunne påregnes på tredører som kan bevege seg gjennom ulike årstider. Enkelte sår/merker må påregnes ( normal bruksslitasje)

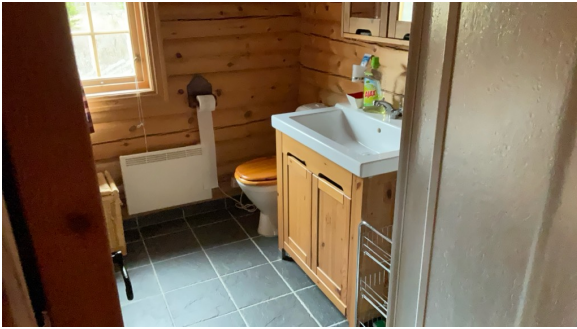
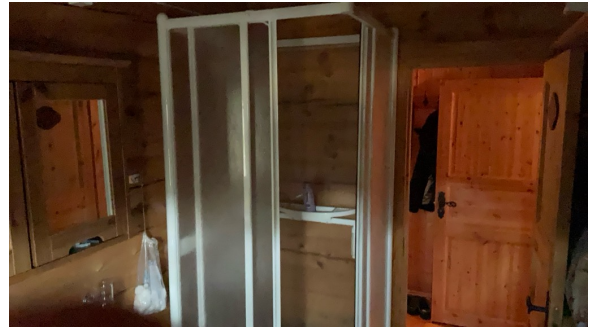
### TG 1 Sanitærutstyr og innredning

Baderomsinnredning med profilerte fronter, heldekkende servant, og speil over med tilhørende belysning. Det er gulvmontert toalett og dusjkabinett.

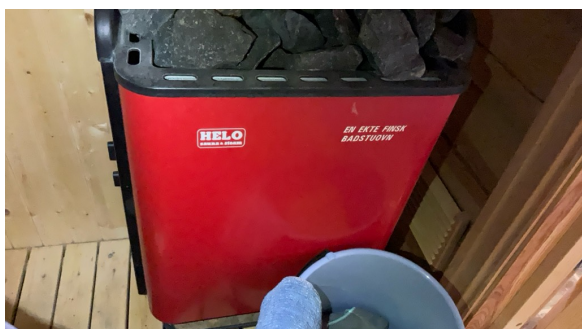
### TG IU Teknisk anlegg

Elektrisk badstuovn. Ikke funksjonstestet.

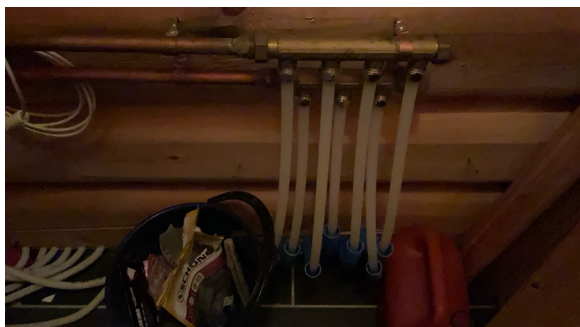
## TG 1 Vannledninger

Synlige vannrør i: Kobber/metall, og plast, rør-i-rør. Anlegget er ikke teknisk vurdert. Bygningssakkyndig er ikke VVS fagmann.

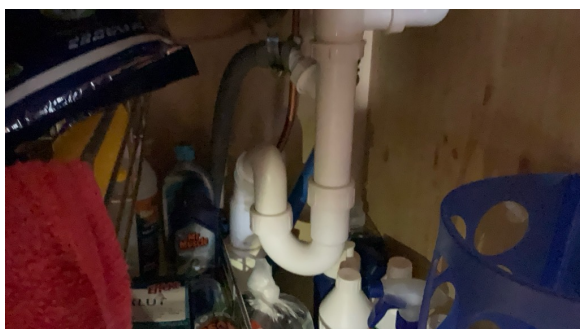
## TG 1 Avløpsrør

Synlige avløpsrør i: Plast. Anlegget er ikke teknisk vurdert. Jeg er ikke VVS fagmann, kontakt rørlegger for evt. nærmere kontroll av anlegget. Bunnledningene og utvendige ledninger er nedgravd og ikke tilgjengelig for inspeksjon.

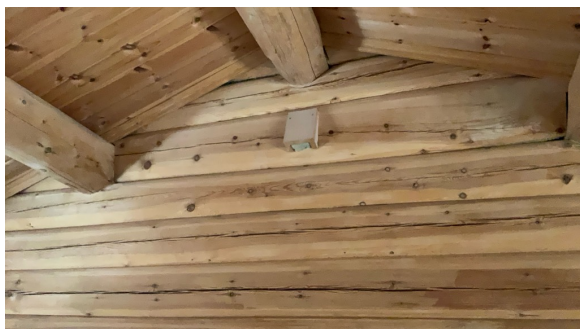
## TG 1 Ventilasjon

Ventilasjonen består av naturlig ventilasjon. Frisk tilluft blir tilført gjennom ventil i yttervegg, eller gjennom aktiv lufting med vinduer. Brukt luft trekkes ut uten bruk av vifter. Det er mekanisk avtrekk fra kjøkken.

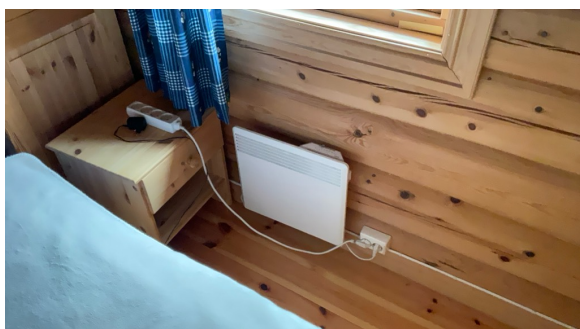
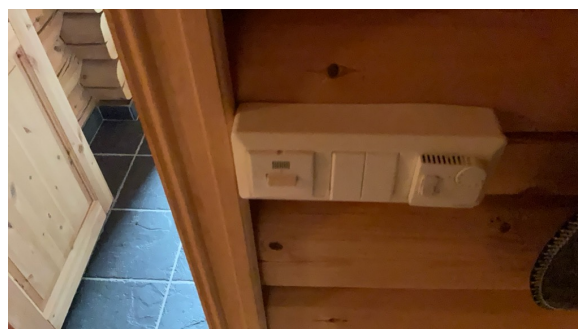
## TG 1 Varmesentral

Oppvarming med strøm og ved. Hytta har panelovner i alle rom, og varmekabler på bad.

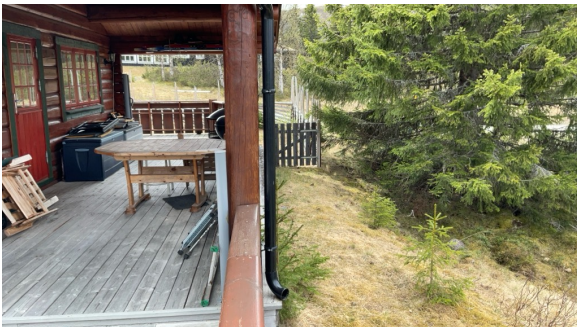
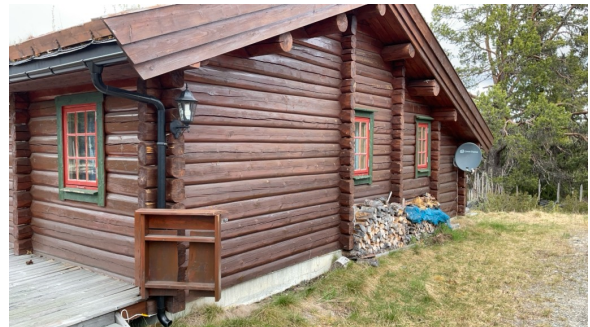
## TG 0 Terrengforhold

Tomten er flat og noe skrånet.
