# Tilstandsrapport

Tomannsbolig

Bassengveien 7 B, 3158 ANDEBU

Befaringsdato: 09.04.2025

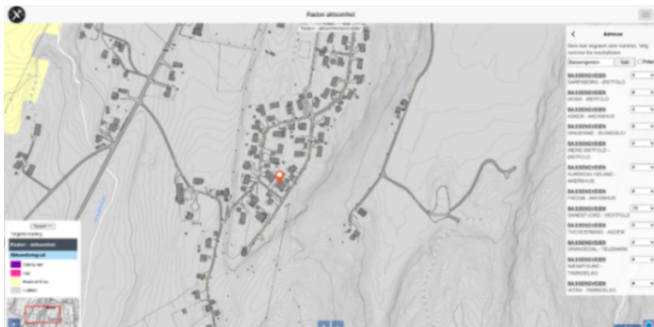
- Det bør gjennomføres radonmålinger.

Ved måling og resultat under 100bq så lukker man avvik. Resultat over dette kan medføre ekstra kostnader.
