# Tilstandsrapport

Enebolig

Moskog 47, 2280 GJESÅSEN

Befaringsdato: 19.12.2024

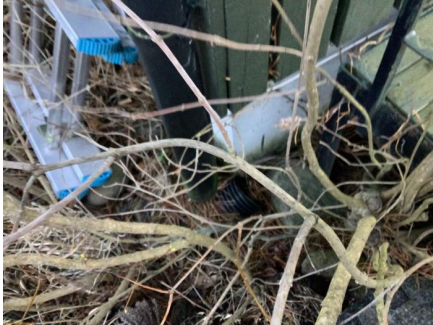
Det er påvist frostsprengte nedløpsrør.

Mangelfull bortledning av takvann.

Det er ikke krav om å ettermontere snøfangere for å tilfredsstillere dagens krav, men det vil være naturlig å montere da taktekking skiftes.  
Frostsprengte nedløpsrør bør skiftes ut da lekkasje vil føre til økt fuktbelastning på konstruksjoner, og årsaken til frostspreng bør utbedres. Dette kan være ved å spyle opp drensør.

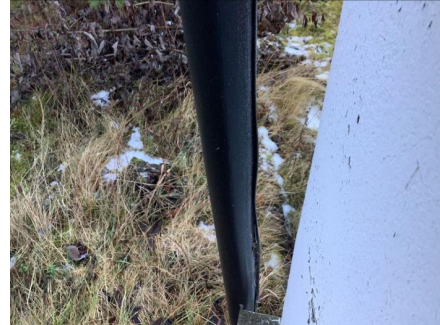
Eksempel på frostsprengt nedløpsrør.

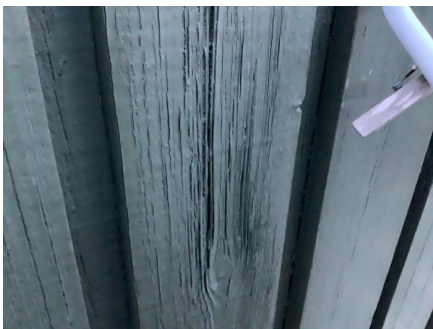
Omramming rundt vinduer er ført helt ned til vannbrett, og dette har ført til spredte råteskader da omramming kan trekke opp fukt fra vannbrett. Bordkledningen er værslitt og stedvis oppsprukket.

Eksempel på værslitt og oppsprukket bordkledning.

Det bør etableres spalte mellom omramming og vannbrett slik at fukt ikke kan trekkes opp fra vannbrett. Sprukne kledningsbord bør skiftes ut og bordkledningen må vedlikeholdes.

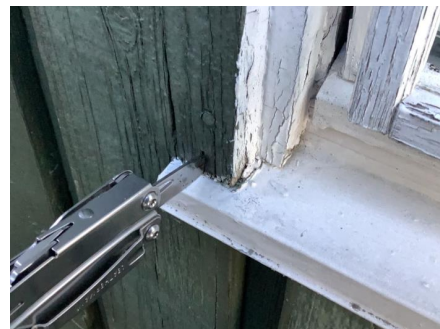
Omramming er ført helt ned til vannbrett og dette har ført til råteskader.

- Råteskadet trekledning må skiftes ut.
- Musesperre må etableres.

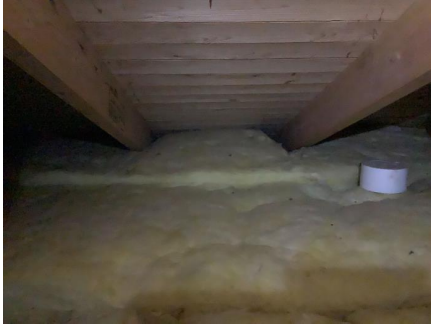
Isolasjon stenger stedvis luftespalte fra takft

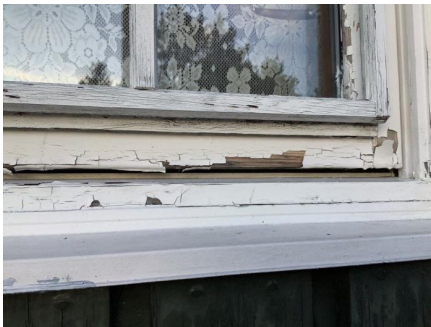
- Det er påvist noen glassruter som er punktert eller sprukne.
- Karmene i vinduer er slitte og det er sprekker i trevirket.

Eksempel på værslitt vindu.

I årene som kommer vil det være behov for enten restaurering av eksisterende vinduer eller utskifting av vinduer. Utskifting til vinduer med isolerglass anbefales.

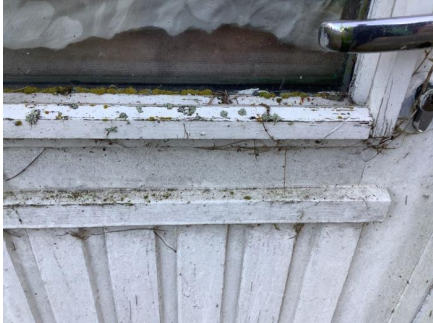
- Karmene i dører er værslitte utvendig og det er sprekker i trevirket.

Værslitt kjellerdør.

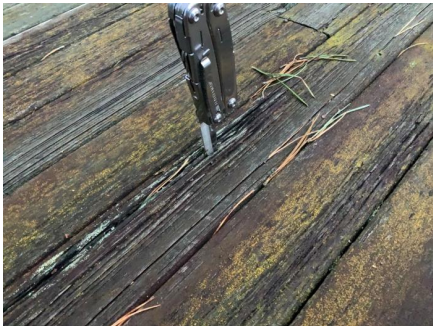
Terrassegulvet er værslitt med mosegroing og spredte råteskader. Stålrammen er satt på terreng og denne er utsatt for telehiv.

Værslitt terrassegulv med spredte råteskader.

Terrassegulvet må skiftes ut.

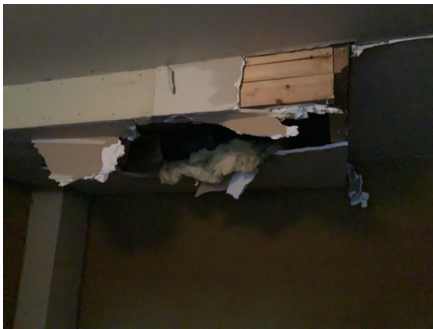
Gipsplater på nedkasset himling er enkelt revet.

Nedkasset del av himling må kles igjen.

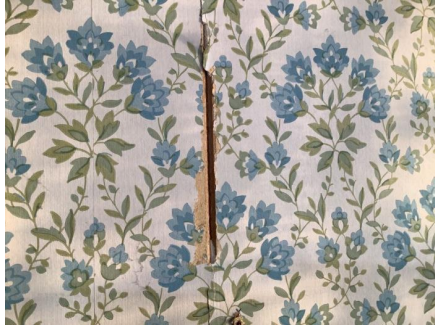
Revnet tapet.

De fleste overflater er modne for oppussing, og omfang kan styres av egne ønsker.

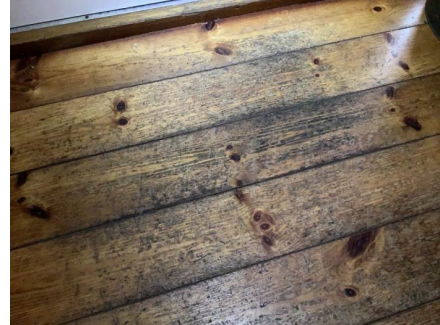
Slitasje i furugulv.

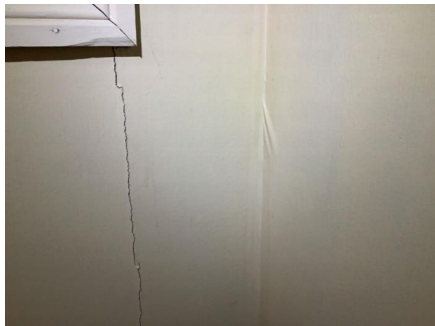
Revnet tapet, og løs tapet som bølgjer seg i hjørne.

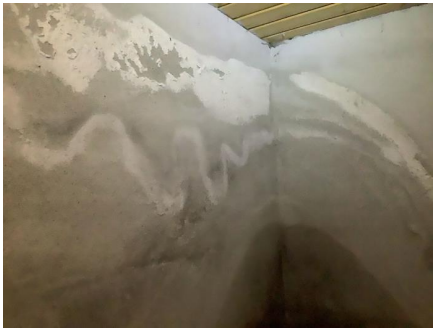
- Det er påvist indikasjoner på noe fuktgjennomtrenging i kjellergulv.
- Det er påvist indikasjoner på noe fuktgjennomtrenging inn i kjellermur.

Saltutslag på delevegg.

- Det påviste fuktnivå gir grunn til å overvåke konstruksjonen jevnlig for å se utvikling over tid, og eventuelt foreta tiltak for å unngå fuktskader.

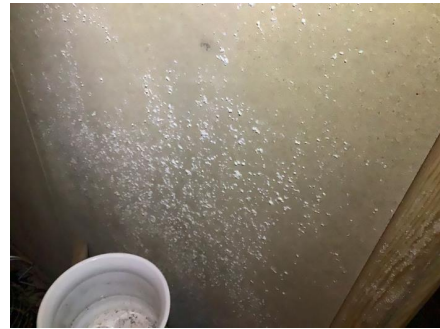
Det er påvist tegn til noe soppdannelse på veggplater på delevegger, mest sannsynlig som følge av høy luftfuktighet i perioder av året.

Tegn til soppdannelse på veggplate på delevegg.

Soppdannelse bør rengjøres.

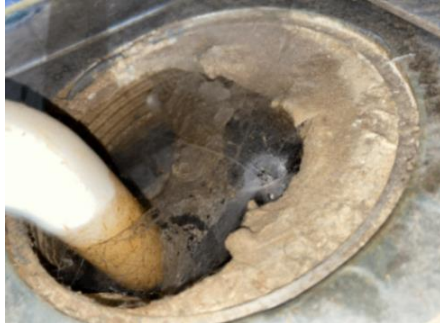
Plastsluk, og det er ikke synlig tettesjikt rundt sluk.

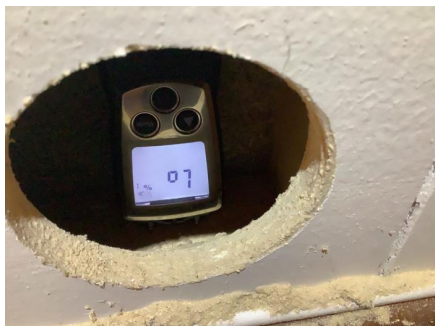
Hulltaking er foretatt uten å påvise unormale forhold. Hulltaking er foretatt i gang bak dusjkabinett. Fuktkvotemåling (vekt%) i konstruksjonen ble målt til 8.

Hulltaking, og det måles tørt.

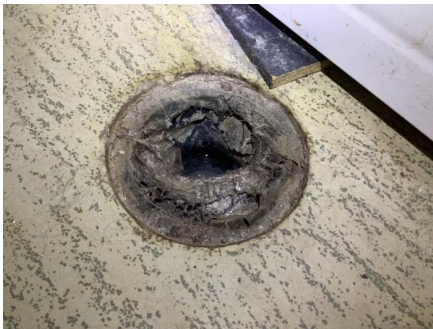
Plastsluk, og vinylbelegg er ført under slukets klemring.

- Våtrommet må totalrenoveres. Alle forhold med tettesjikt, våtsone, sluk m.m. må dokumenteres.

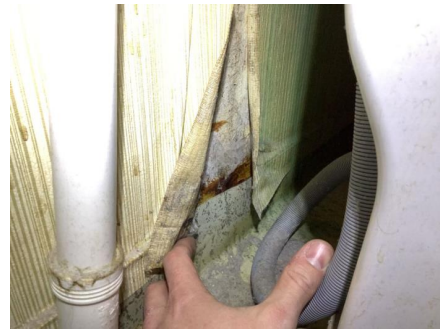
Eksempel på løsnet tapet.

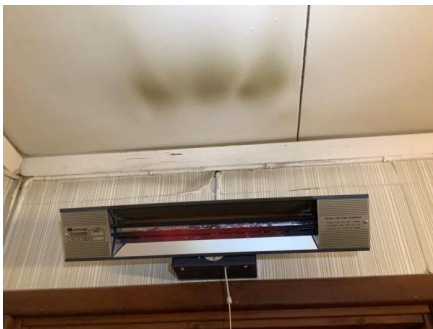
Misfarget himling.

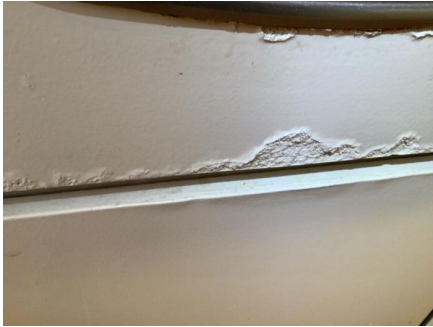
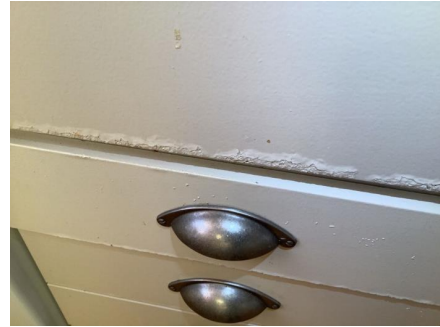
Den eldre delen av innredningen er svellskadet.

Eksempler på svellskader på innredning.

- Det må påregnes lokal utbedring/utskiftning.

Den eldre delen av kjøkkenet er moden for utskiftning.

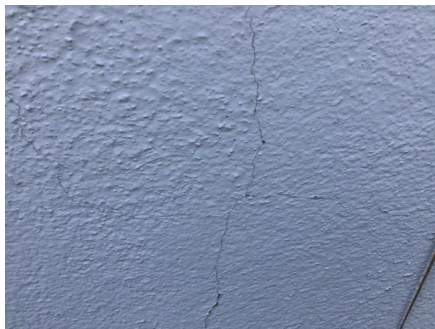
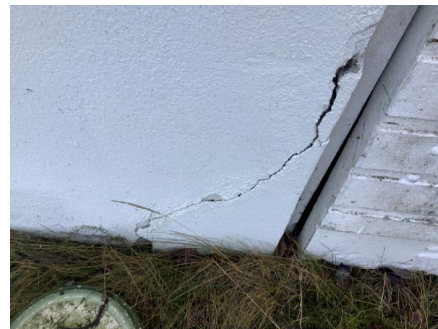
- Det er registrert horisontalriss som er symptom på jordtrykk.
- Det er registrert skråriss som er symptom på setninger.

Eksempel på utvendig skråriss.

Utvendig forsegling av riss og sprekker for å forhindre frostspreng, og følg med på eventuell utvikling.

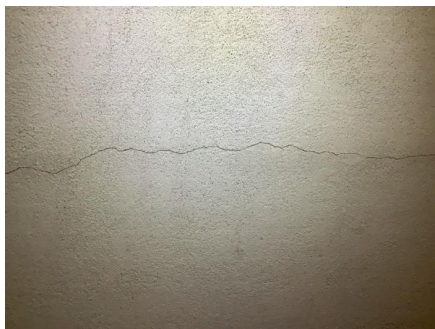
Eksempel på innvendig horisontalriss.

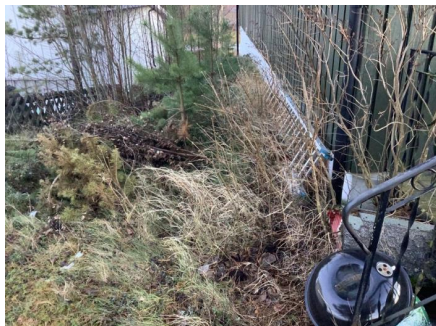
Utilfredsstillende fall fra bolig.
