# Tilstandsrapport

Enebolig

Skulerudveien 646, 1970 HEMNES

Befaringsdato: 01.09.2025

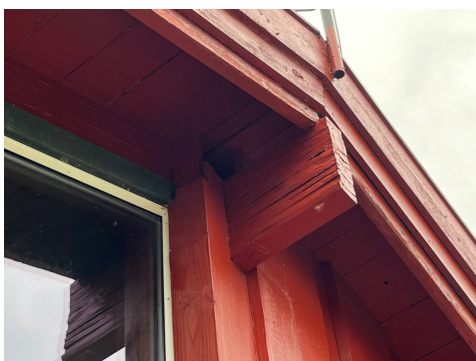
Det er manglende ventiler i gavler for gjennomlufting av kaltloft. Det er fukt råteskader i vindskier og bærende limtrebjelker utvendig på syd-vegg. Det er noe misfarget undertak på kaltloft, ukjent årsak.

Råteskade i limtrebjelker

Råteskadede konstruksjoner må skiftes ut. Ved videre utvikling av råte, kan det gå utover bærende egenskaper på takkonstruksjon.

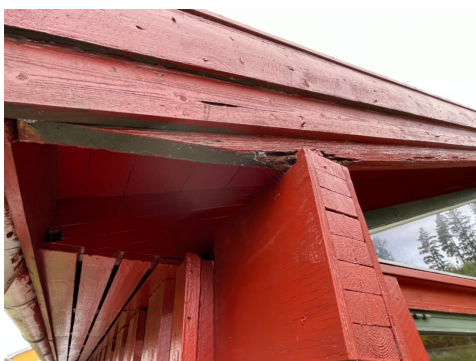
Råteskade i vindski

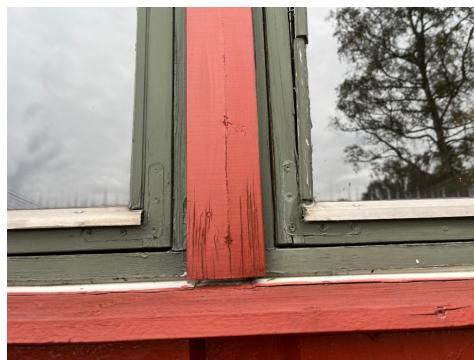
Det er funnet noen punkterte vinduer på sydvegg, ett sprukket glass i blyglassvindu. Vinduer på sydvegg med stor værslitasje og begynnende råteskader.

Råteskade i vindu, punktert glass.

Det må påregnes utskifting av vinduer med råteskader og/eller skifte av glass i vinduer med punktert glass.

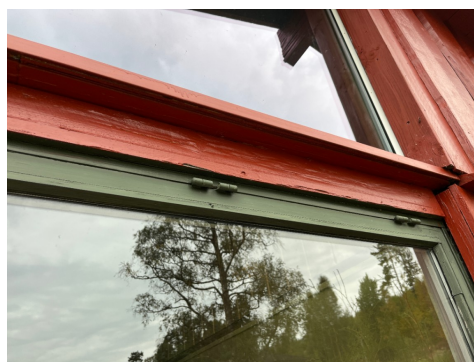
Det er råteskader i treverk på utvendige omramming på vinduer sydvegg.

Råteskade i omramming på vindu

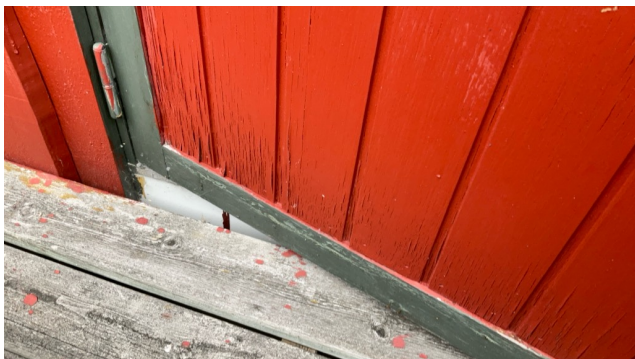
- Karmene i dører er værslitte utvendig og det er sprekker i trevirket.

Værslitt dør.

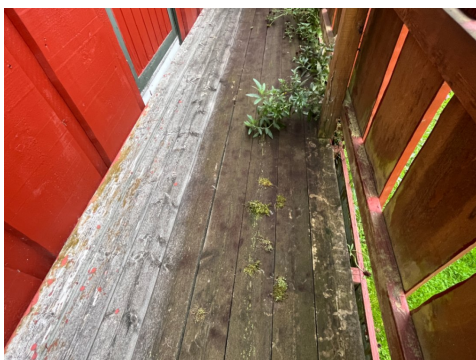
Stedvis begynnende råteskader i spiler på balkong ved soverom.  
Meget slitt gulv. Rekkverk er kun 83 cm. høyt.  
Værslitt gulv på terrasse.

Værslitt gulv.

Det må påregnes vask/rens og overflatebehandling av terrassegulver.  
Rekkverk på balkong må gjøres høyere og bord med begynnende råteskader må skiftes ut.

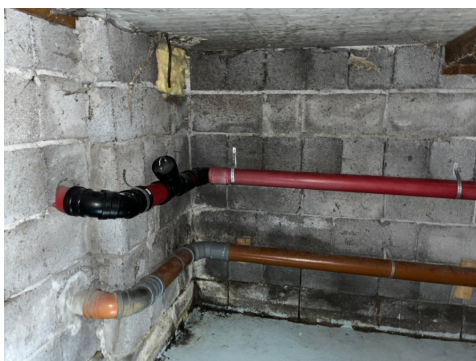
- Det er påvist indikasjoner på noe fuktgjennomtrenging i kjellergulv.
- Det er påvist indikasjoner på noe fuktgjennomtrenging inn i kjellermur.
- Det er påvist synlige fukt/råteskader i treverk i underetg./kjeller, hulltaking er derfor ikke nødvendig

Saltutslag på vegger

Det anbefales fjerning av alt treverk i kjeller. Med hensyn til takhøyde, lysforhold og rømningsveier er kjeller ikke egnet for varig opphold.

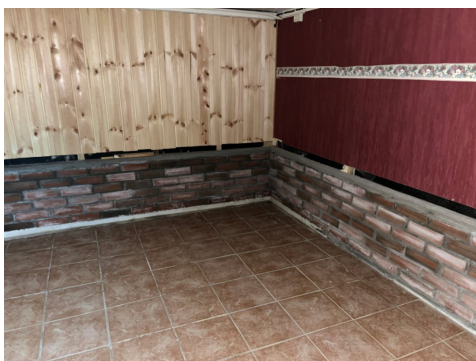
Råteskadet panel fjernet.

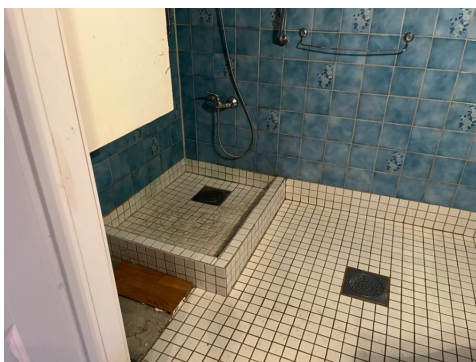
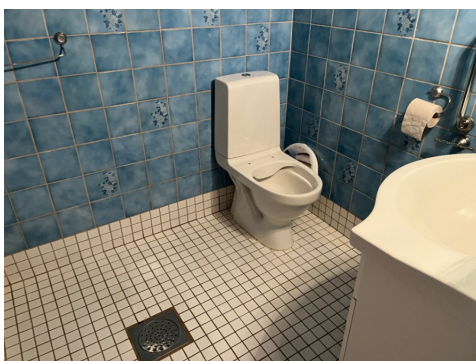
Bad/vaskerom

- Manglende oppgradering av våtrommet medfører høy risiko for at konstruksjonene ikke vil tåle vanlig bruk av vann eller lekkasjer. Dette kan føre til fuktskader på tilstøtende konstruksjoner.
- Våtrommet må totalrenoveres. Alle forhold med tettesjikt, våtsone, sluk m.m. må dokumenteres.

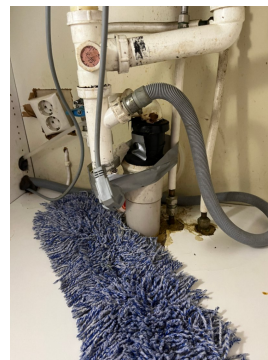
- Det er registrert utettheter eller vannlekkasjer i rørapplegg.
- Det er liten lekkasje ved avløpsrør i benkeskap.

- Drypping fra vannrør i kjøkkenbenken kan føre til omfattende fuktskader i området og tiliggende konstruksjoner, dersom det ikke foretas tiltak umiddelbart.

Lekkasje fra avløpsrør kjøkken

- Lekkasje må tettes. Strakstiltak nødvendig.

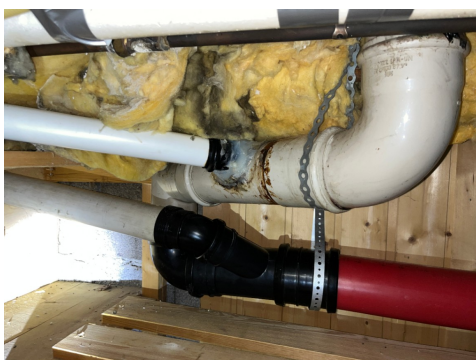
Ufagmessig tilkobling på avløpsrør.

Rør-kobling på avløpsrør bør byttes til egnet rørdel. Det er økt fare for lekkasje fra rør ved bruk av uegnet tilkobling.

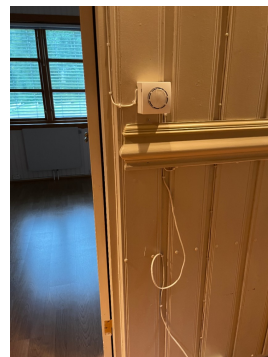
Tynne ledninger til bryter/lamper.

Takstmann er ikke godkjent for EI-taksering. Det er derfor kun utført enkel besiktigelse av EI-anlegg. Det kan alltid forekomme skjulte feil/mangler på et EI-anlegg. For nærmere undersøkelser av EI-anlegg anbefales det derfor og kontakte EI-takstmann. Da det ikke er foretatt EI-kontroll i boligen de siste 5 år, anbefales det og gjennomføre utvidet EI-kontroll.

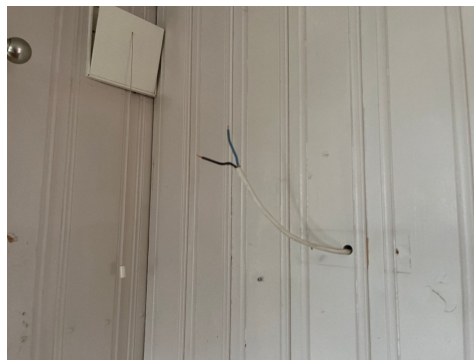
Løs ledning ut av vegg.
