Skulerudveien 646, 1970 HEMNES

**Enebolig med alt på en flate og solrik tomt. Stor og lys stue, 3 soverom, kontor, bodplass og to store garasjer.**

| Tilstandsrapport ..... | 37 |

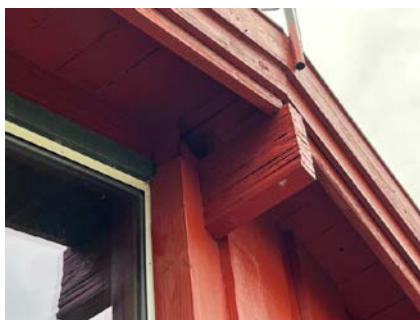
Råteskade i limtrebjelker

Det anbefales montering av ventiler i gavler for bedret lufting av kaltloft.  
Råteskadede konstruksjoner må skiftes ut. Ved videre utvikling av råte, kan det gå utover bærende egenskaper på takkonstruksjon.  
Det bør gjøres ytterligere undersøkelser av hva misfarging av undertak kan komme av.

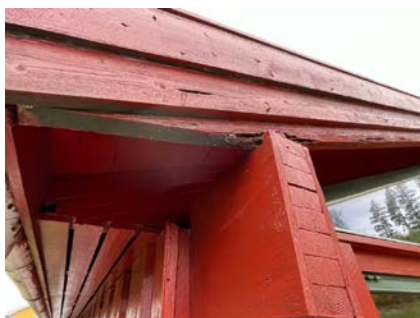
Råteskade i vindski

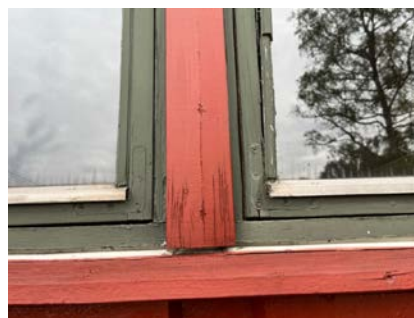
Bygningen har malte trevinduer med 2-lags glass. Det ble funnet vinduer fra 1975, 1978, 1987, 1990 og 1991. Det ble funnet noen punkterte glass og vinduer på syd-vegg med råteskader. Vinduer i kjeller med koblet glass, fra byggeår. Meget værslitte vinduer og noen vinduer med sprukket glass. Det ble funnet noen vinduer med punkterte glass ved befaring. Med hensyn til alder på vinduer kan det ikke utelukkes at det kan være flere vinder med punktert glass, som må påregnes skiftet. Vurdering av avvik: Det er påvist avvik rundt innsettingsdetaljer. Det er påvist noen glassruter som er punktert eller sprukne. Det er påvist vinduer med fukt/råteskader. Karmene i vinduer er slitte og det er sprekker i treverket. Det er funnet noen punkterte vinduer på sydvegg, ett

sprukket glass i blyglassvindu. Vinduer på sydvegg med stor værslitasje og begynnende råteskader. Det er råteskader i treverk på utvendige omramming på vinduer sydvegg.

Råteskade i vindu, punktert glass.

Det må påregnes utskifting av vinduer med råteskader og/eller skifte av glass i vinduer med punktert glass.

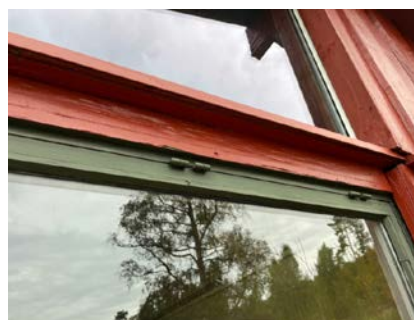
Råteskade i omramming på vindu

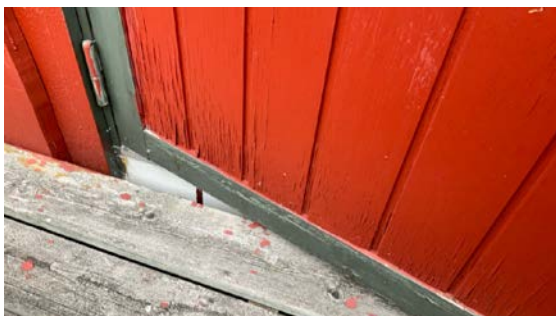
Bygningen har malt hovedytterdør med lite glassfelt og malte balkongdører i tre med lav brystning og glass. Balkongdør i soverom høy brystning og glassfelt. Vurdering av avvik: Karmene i dører er værslitte utvendig og det er sprekker i trevirket.

Værslitt dør.

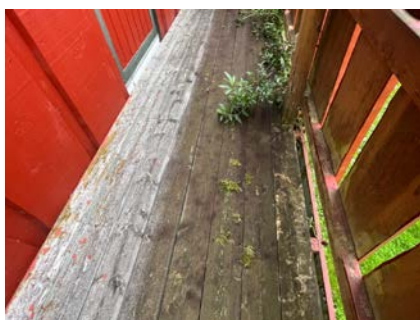
Balkong med tilgang fra soverom. Fund på støpte pilarer. Bjelkelag, spaltegulv og rekkverk i tre. Terrasse med tilgang fra stue. Lagt direkte på blokker på grunn. Bjelkelag og spaltegulv i tre. Værslitte overflater på balkong og terrasse. Vurdering av avvik: Rekkverket er for lavt i forhold til dagens krav til rekkverkshøyder. Det er værslitt/oppsprukket trevirke/trepaneler. Stedvis begynnende råteskader i spiler på balkong ved soverom. Meget slitt gulv. Rekkverk er kun 83 cm. høyt. Værslitt gulv på terrasse.

Værslitt gulv.

Det må påregnes vask/rens og overflatebehandling av terrassegulv.  
Rekkverk på balkong må gjøres høyere og bord med begynnende råteskader må skiftes ut.

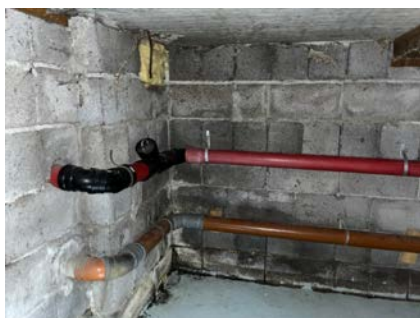
Saltutslag på vegger

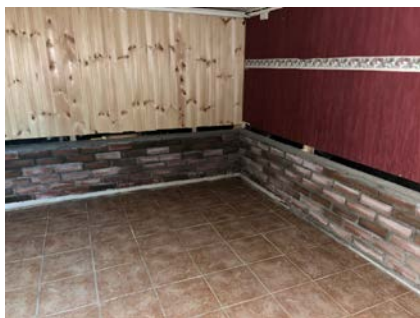
Råteskadet panel fjernet.

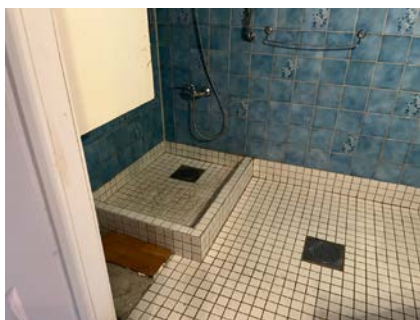
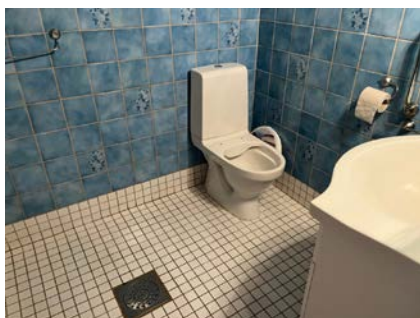
Bad/vaskerom

Aktuell byggeforskrift er byggeforskrifter fra før 1997. Dokumentasjon: ingen dokumentasjon. Bad med flis på gulv, flis og tapet på vegger. Servantskap med slette fronter og hel servant. Gulvstående toalett, opplegg for vaskemaskin og dusjhjørne med forheng, Det er ingen membran i sluk i dusj. Synlig betong ved plassering av vaskemaskin. Vurdering av avvik: Våtrommet må oppgraderes for å tåle normal bruk etter dagens krav.

- Manglende oppgradering av våtrommet medfører høy risiko for at konstruksjonene ikke vil tåle vanlig bruk av vann eller lekkasjer. Dette kan føre til fuktskader på tilstøtende konstruksjoner.
- Våtrommet må totalrenoveres. Alle forhold med tettesjikt, våtsone, sluk m.m. må dokumenteres.

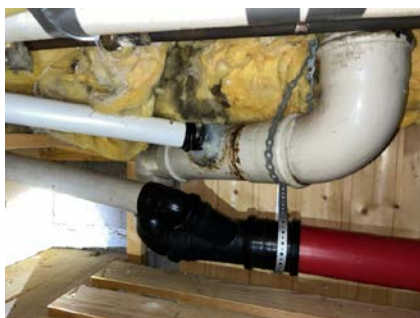
Det er avløpsrør av plast. Deler av avløpsrør skiftet etter byggeår (ukjent årstall) grunnet feil høyde på rør ut til minirensanlegg. Vurdering av avvik: Det er påvist ufagmessig utførelse av avløpsledninger. Mer enn halvparten av forventet brukstid er passert på innvendige avløpsledninger. Ett rør koblet på hovedstamme med bruk av silikon, ikke muffe.

Ufagmessig tilkobling på avløpsrør.

Rør-kobling på avløpsrør bør byttes til egnet rørdel. Det er økt fare for lekkasje fra rør ved bruk av uegnet tilkobling.

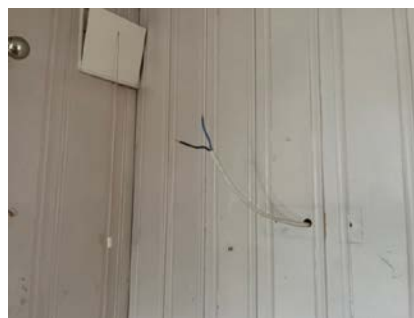
Løs ledning ut av vegg.
