# Tilstandsrapport

Tomannsbolig

Sollivegen 6B , 2312 OTTESTAD

Rapportdato: 17.02.2026

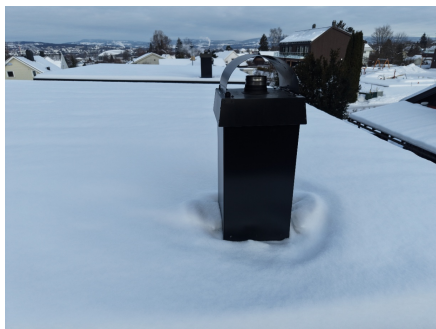
- Takteking er snødekt , alder eller materiale er ukjent og derfor ikke nærmere vurdert.

Taktekking var dekket av snø ved befaringsdag og lot seg derfor ikke undersøke etter vanlig inspeksjonsnivå. Boligen er ca ett år gammel, og det foreligger ingen opplysninger som tilsier kjente svakheter ved utførelsen. Manglende visuell kontroll medfører likevel usikkerhet knyttet til tekkingenes tilstand og detaljer i gjennomføringer og beslag.

Taket var snødekt befaringsdagen.

Forholdet medfører økt risiko for at eventuelle utførelsesfeil eller begynnende skader ikke avdekkes. Takteking bør kontrolleres på nytt når snø- og isforhold tillater full inspeksjon, slik at tilstand og utførelse kan verifiseres.

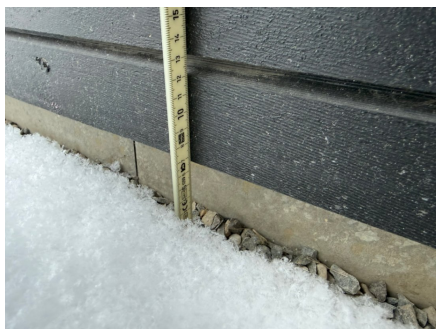
Veggkonstruksjonen fremstod uten synlige tegn til skader ved befarings. Kledning er stedvis avsluttet med begrenset avstand mot terreng, noe som gir økt eksponering for fuktpåvirkning og sprut fra bakken. Det er montert veggventil for kloakklufting i yttervegg, og det ble registrert isdannelse på kledningen under ventilen ved befarings. Isdannelsen vurderes å ha sammenheng med fuktig og temperert luft fra avløpssystemet som kondenserer mot kald yttervegg. Forholdet medfører økt risiko for fuktopptak og skadeutvikling i kledningens nedre del og tilstøtende konstruksjoner over tid.

Kledning er avsluttet nærme terreng.

Konsekvensen kan være redusert levetid på kledning og underliggende konstruksjoner. Kledning bør ha tilstrekkelig avstand til terreng, og terrengnivå bør justeres der avstanden er for liten. Det anbefales å etablere tiltak som reduserer fuktbelastningen fra kloakkluftingen, eksempelvis forlengelse eller omlegging av lufting over tak, slik at fuktig luft ikke ledes direkte mot yttervegg. Eventuelle skadde bord bør skiftes ved behov.

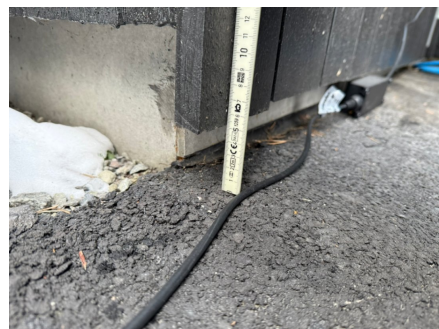
Kledning er avsluttet nærme terreng.

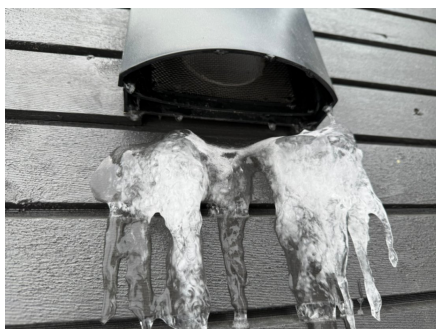
Isoppbygging fra ventil.

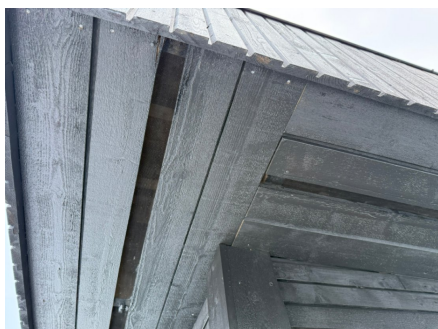
Det er etablert lufting av takkonstruksjonen i takutstikk.

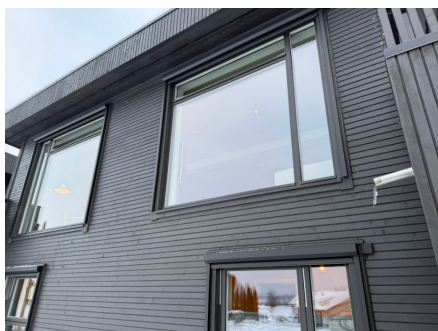
Vinduer med utvendig solskjerming på vestvendt fasade.

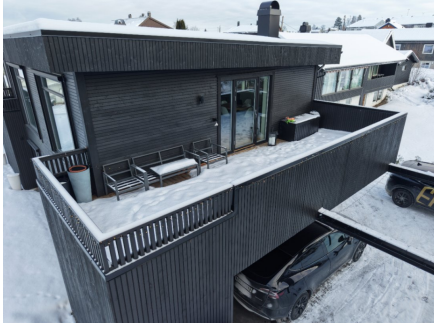
- Balkonger/terrasse er snødekt og derfor ikke nærmere vurdert.

Takterrasse var dekket av snø ved befaring og lot seg derfor ikke undersøke etter vanlig inspeksjonsnivå. Det foreligger ingen opplysninger om kjente skader eller funksjonssvikt, men manglende visuell kontroll gir usikkerhet knyttet til overflater, fallforhold og tilstøtende detaljer.

Oversiktsbilde takterrasse.

Forholdet medfører økt risiko for at eventuelle skader eller utførelsesfeil ikke avdekkes. Takterrassen bør kontrolleres på nytt når snø- og isforhold tillater full inspeksjon, slik at tilstand, fallforhold og avvanning kan verifiseres.

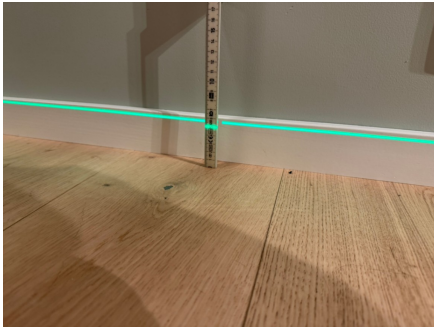
Etasjeskiller av støpt gulv mot grunn og bjelkelag i trekonstruksjoner. Ingen vesentlige avvik ble registrert. Målt lokalt avvik er <10mm og totalt avvik <15 mm pr. rom.

Etasjeskiller er kontrollert med nivelleringslaser.

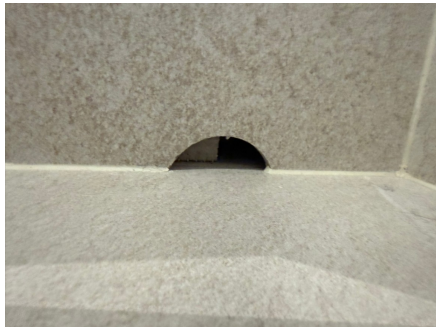
Åpning for avrenning fra innkasset toalettsisterne.

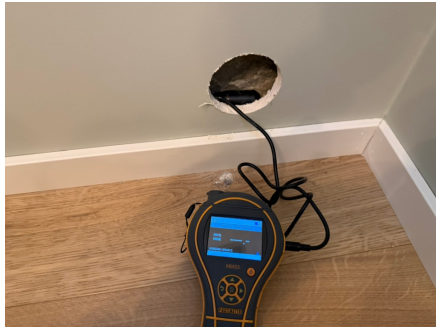
Det er foretatt hulltaking med 73 mm hullbor i nedre del av vegg fra tilstøtende soverom. Det er gjennomført fuktmåling i konstruksjonen. Undersøkelsen viser ingen tegn til skader eller fukt i konstruksjonen. Piggmåling: under 6 vektprosent.

Bilde fra fuktmåling i veggkonstruksjon tilstøtende våtsone.

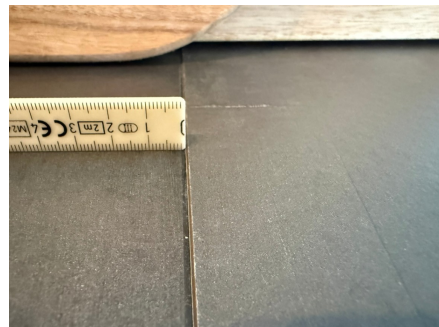
Kjøkkeninnredningen fremstår funksjonell ved befaring. Det er registrert estetiske avvik, herunder trapping i skjøt på benkeplate, ujevn åpning mellom enkelte skapdører samt ujevnheter og gliper i foringer. Forholdene vurderes å være av visuell karakter uten betydning for funksjon eller bruksegenskaper. Tiltak anses ikke nødvendig ut fra funksjon, men justering av fronter og lokal tilpasning av foringer kan utføres dersom man ønsker et jevnere visuelt uttrykk.

Trapping på skjøt i benkeplate.

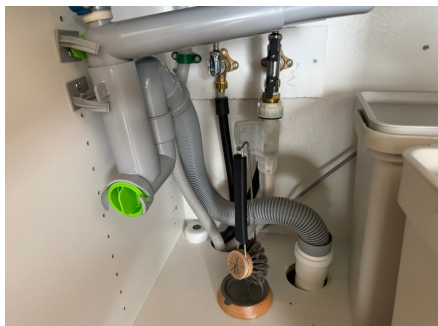
Synlige avløpsør i plast.

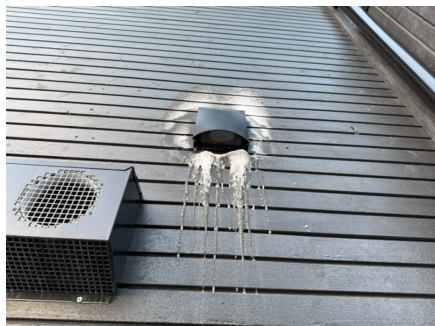
Avløpsanlegget er ikke luftet over tak, men avsluttet i veggmontert ventil i yttervegg, jf. punkt om utvendig kledning. Ventilen er plassert mindre enn 0,5 meter fra friskluftinntaket til ventilasjonsanlegget. Løsningen medfører at fuktig og temperert luft fra avløpssystemet ledes direkte mot yttervegg. Dette gir økt fuktbelastning på fasade og kan medføre kondens og isdannelse ved lave temperaturer. Den korte avstanden mellom kloakklufting og luftinntak medfører økt risiko for at lukt og forurenset luft trekkes inn i ventilasjonsanlegget og videre distribueres i boligen. Forholdet medfører økt risiko for fuktopptak og skadeutvikling på kledning og tilstøtende konstruksjoner.

Ventil tilknyttet lufting på avløpsanlegget avsluttet med veggmontert ventil.

Konsekvensen kan være redusert levetid på ytterveggs-kledning, økt vedlikeholdsbehov samt redusert innemiljø og brukskvalitet som følge av lukt. Avløpsanlegget bør luftes over tak i henhold til vanlig praksis. Luftinntak og avløpslufting bør ha tilstrekkelig innbyrdes avstand slik at lukt og fuktig luft ikke trekkes inn i ventilasjonsanlegget. Eksisterende veggventil bør fjernes eller ombygges i forbindelse med slik omlegging.

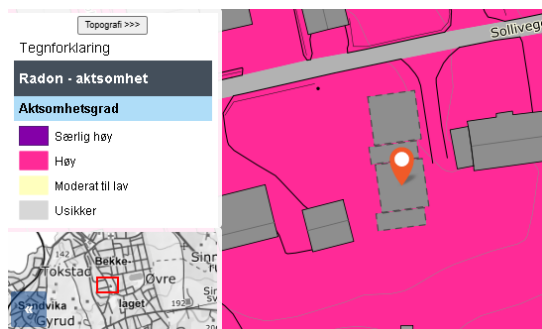
- Det er påvist avvik innen helse miljø eller sikkerhet.

Kartutsnitt - NGU Radonkart.

Dokumentasjon på etablerte radonforebyggende tiltak bør fremskaffes, alternativt så bør det gjennomføres en radonmåling for å avklare radonnivå i boligen.
