# Tilstandsrapport

1/2-part av 2-mannsbolig

Tærnaveien 14 B, 8610 MO I RANA

Befaringsdato: 06.10.2025

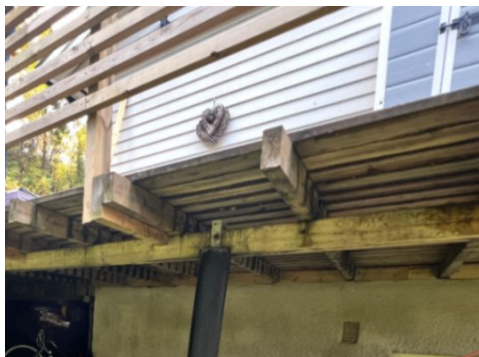
## ! TG 3 Utvendige trapper

- Rekkverk må monteres for å lukke avviket.

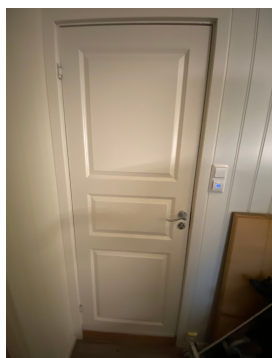
### 1. ETASJE > BAD/VASKEROM

- Tiltak:
- Avvik må utbederes

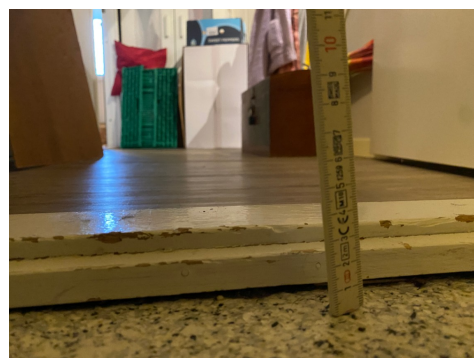
### ! TG 3 Sluk, membran og tettesjikt

- Badet/våtrommet må utbedres for å oppnå tilfredsstillende tettesjikt/membranløsning.

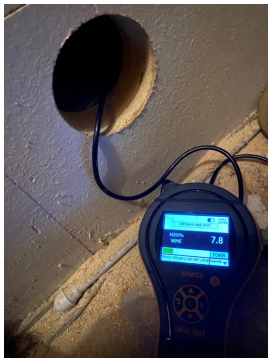
## LEILIGHET UNDERETASJE > BAD/VASKEROM

- Det er avvik:
- Det er noen merker/skruehull etter nedmontert utstyr samt noen skader i fuger og silikonfuger.
- Det er merker i himling som kan ligner på høy fuktbelastning.

Avvik må utbedres.

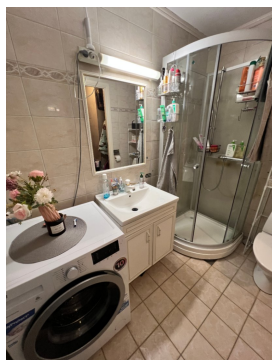
### ! TG 2 Ventilasjon

- Elektrisk avtrekksvifte bør monteres for å lukke avviket.

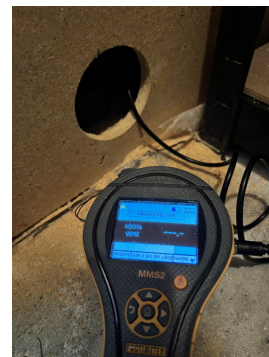
### 1. ETASJE > KJØKKEN

Avvik bør utbedres.

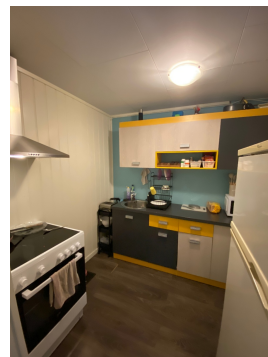
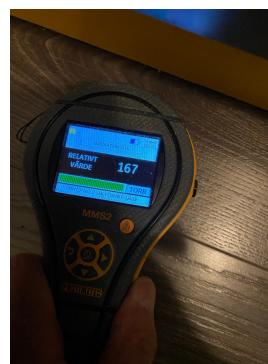
### ! TG 2 Avtrekk

- Om mulig bør det etableres mekanisk/forsert avtrekk ut fra kokesonen.

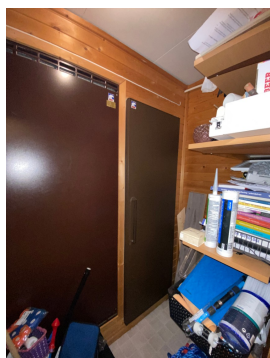
### TG 2 Overflater og konstruksjon

Avvik bør jevnlig observeres.

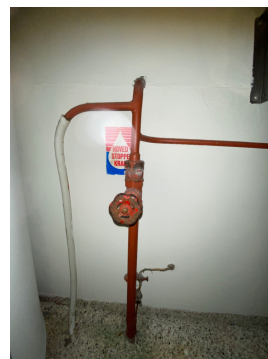
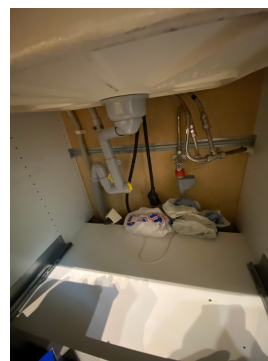
Røropplegg under kjøkkenbenk

### TG 2 Avløpsrør

- Det er ikke behov for utbedringstiltak siden anlegget fungerer i dag, men ut ifra alder kan skader plutselig oppstå på eldre anlegg.
