# Tilstandsrapport

1/2-part av 2-mannsbolig

Tærnaveien 14 B, 8610 MO I RANA

Rapportdato: 20.10.2025

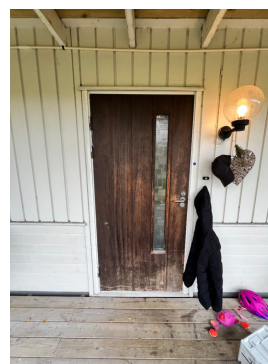
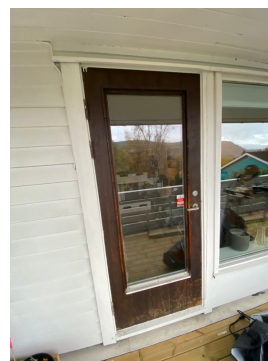
## TG 2 Dører

- Karmene i dører er værslitte utvendig og det er sprekker i treverket.
- Balkongdør og ytterdør i underetasje er noe værslitt. Ytterdør er litt fuktskadet i nerkant.

- Det må påregnes noe vedlikehold og at enkelte dører må skiftes ut.

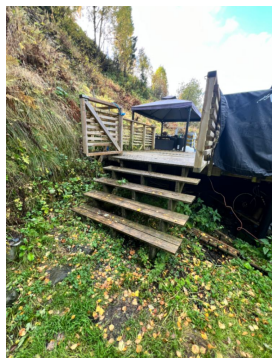
## ! TG 3 Utvendige trapper

Trapp mellom terrasse og hage av impregnerte materialer.

- Rekkverk må monteres for å lukke avviket.

Kostnadsestimat: 10 000 - 50 000

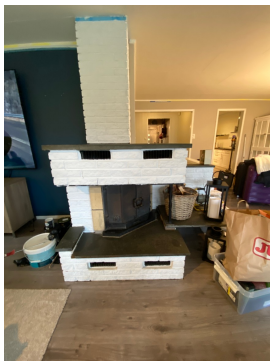
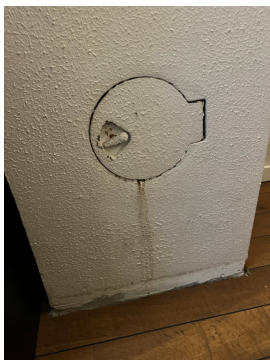
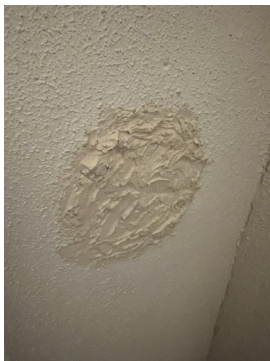
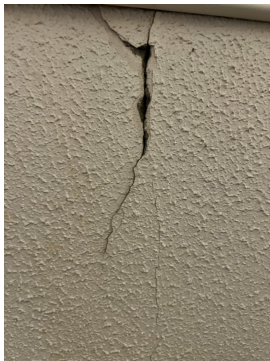
## ! TG 2 Pipe og ildsted

Boligen har stålrørsrehabilitert elementpipe, peis med innsats i stue i hovedetasje og sotluke i kjeller.  
Pipen ble sist feiet i 2024. Siste pipetilsyn i 2022 uten avvik, i følge Rana feievesen.  
Det er en gjennomført ovnstilkobling i kjeller

- Ildfast plate mangler på gulvet under sotluke/feieluke på pipe.
- Det er sprekk i brannmur i kjeller.

- Det anbefales å montere ildfast plate under luker på pipe.
- Avvik bør utbedres.

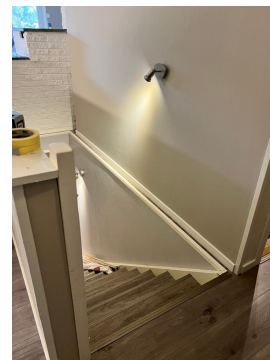
## ! TG 2 Innvendige trapper

Boligen har malt tett tretrapp.

- Håndløper må monteres på vegg for å tilfredsstille krav på byggetidspunktet.
- Åpninger er såpass store at det ut ifra sikkerhetsmessige forhold anbefales å lage mindre åpninger.

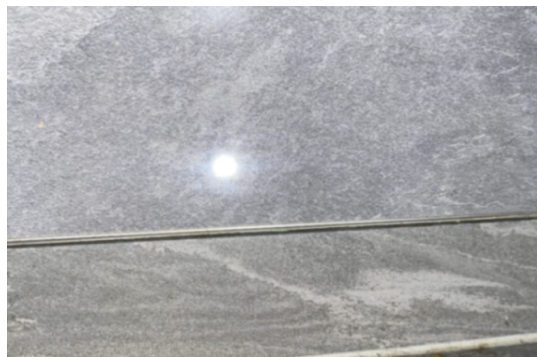
### 1. ETASJE > BAD/VASKEROM

- Tiltak:
- Avvik må utbederes

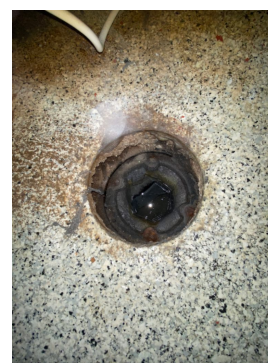
### ! TG 3 Sluk, membran og tettesjikt

- Badet/våtrommet må utbedres for å oppnå tilfredsstillende tettesjikt/membranløsning.

Kostnadsestimat: 10 000 - 50 000

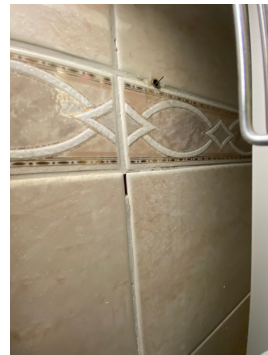
## LEILIGHET UNDERETASJE > BAD/VASKEROM

- Det er avvik:
- Det er noen merker/skruehull etter nedmontert utstyr samt noen skader i fuger og silikonfuger.
- Det er merker i himling som kan ligner på høy fuktbelastning.

Avvik må utbedres.

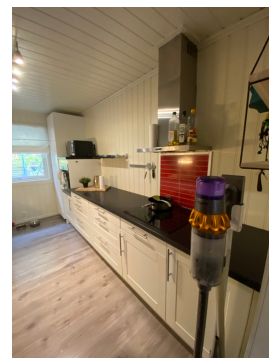
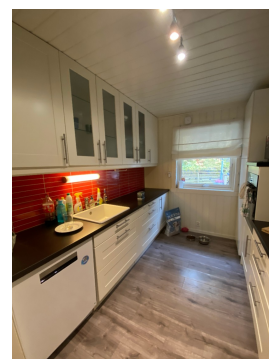
### 1. ETASJE > KJØKKEN

Kjøkkenet har innredning med profilerte fronter fra 2011 i følge eldre salgsoppgave. Benkeplaten er av laminat med underlimt 1-kums benkebeslag. Det var ved befaringen induksjonstopp, oppvaskmaskin og integrert stekeovn. Kjøøl/fryseskap med is maskin. Kitchenboard mellom benk og overskap. Målt med fuktindikator foran oppvaskmaskin og benk uten forhøyede verdier.

Avvik bør utbedres.

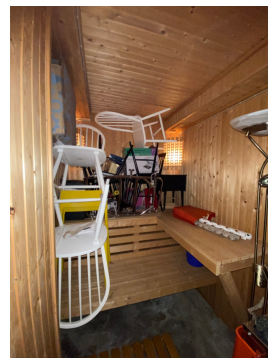
## UNDERETASJE > BADSTUE

### TG 2 Overflater og konstruksjon

Avvik bør jevnlig observeres.
