Tilstandsrapport

1/2-part av 2-mannsbolig

Tærnaveien 14 B, 8610 MO I RANA

Rapportdato: 20.10.2025

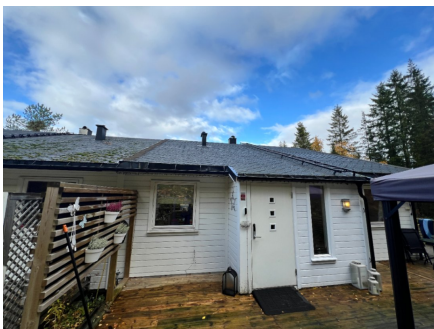
Taktekkingen er av pappshingel. Pappshingel ble byttet i 2020. Taket ble opprettet og lagt ny osbplater. Taket er besiktiget fra bakkenivå.

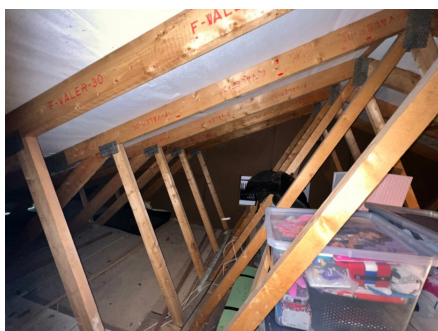
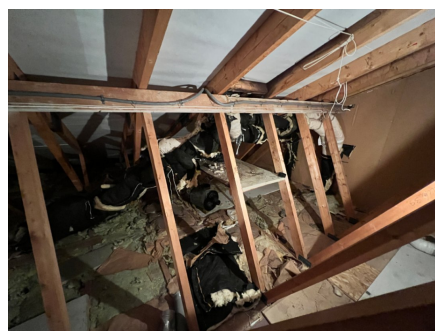
Saltakskonstruksjonen har W-takstoler. Det er gulv på deler av loftsrom. Loftsluke med trapp fra gang. Det er noen fuktskolder i bjelker fra før takbytte

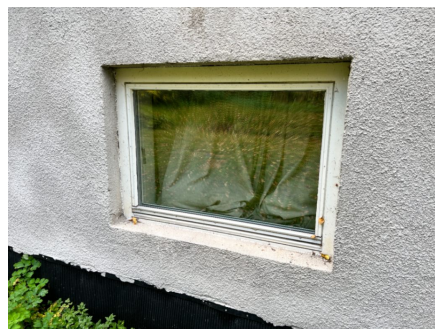
TG 1 Vinduer

Bygningen har trevinduer med 3-lags glass fra byggeår samt noen malte trevinduer med 2-lags glass fra 2022.

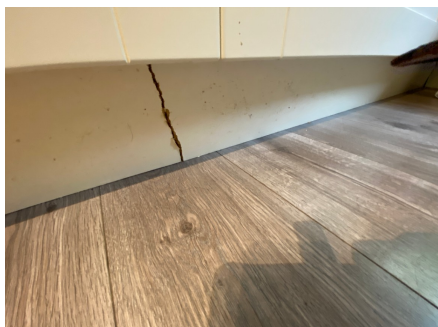
1. ETASJE > KJØKKEN

Kjøkkenet har innredning med slette fronter. Benkeplaten er av laminat med 1-kums benkebeslag. Det er komfyr med platetopp, kjøle/fryse-skap. Målt med fuktindikator foran oppvaskmaskin og benk uten forhøyede verdier.

- Om mulig bør det etableres mekanisk/forsert avtrekk ut fra kokesonen.
