# Tilstandsrapport

Fritidsbolig

Sørflingdalsvegen 57, 8685 TROFORS

Befaringsdato: 19.05.2025

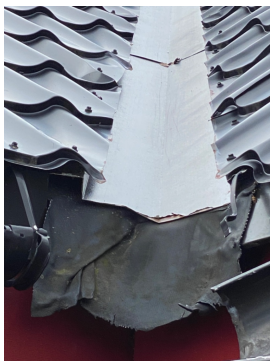
Det er påvist stedvis bulker/rust i takteking mot gradrenne mot nordøst.

Bulker/rust i plater.

- Det må foretas lokal utbedring.

Rust i plater bør utbedres. Overflatebehandling av vinds kier anbefales.

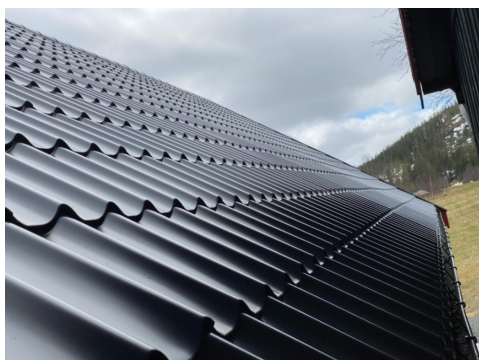
Det er påvist noe skjevheter i taket mot vest

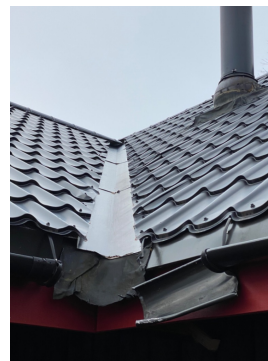
Det er registrert rust i kilrenne.  
Skade i takrenne.

Rust i kilrenner samt deformasjon i takrenne bør utbedres.

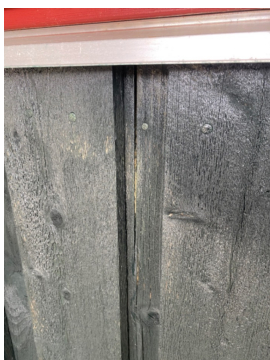
- Det er ingen musesperre i nedre kant av konstruksjon.
- Det er registrert symptom på aktivitet fra skadedyr.
- Det er værslitt/oppsprukket trevirke/trepaneler.

Bordkledning er stedvis oppsprukket.

Overflatebehandling av utvendig kledning anbefales.

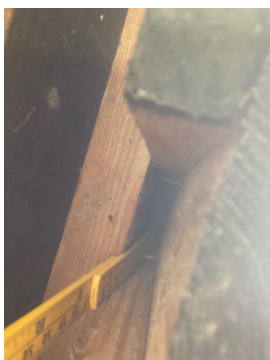
Manglende musesperre.

- Det må foretas tiltak for å lukke avviket.
- Musesperre må etableres.

Ytterlige undersøkelser må foretas for å få kartlagt tilstanden og omfanget på skader som kan være forårsaket av mus i skjulte konstruksjoner.

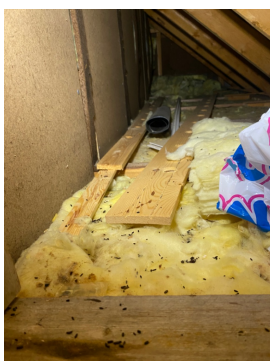
- Det er begrenset/dårlig ventilering av takkonstruksjonen.
- Det er registrert symptom på aktivitet fra skadedyr.

Det er registrert symptom på aktivitet fra skadedyr.

Kostnadsestimat gjelder ytterligere undersøkelser.

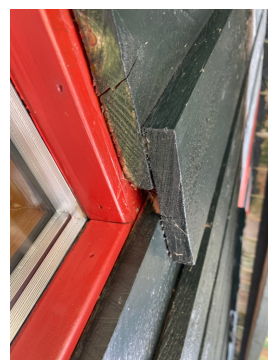
Utvendige omrammingsbord på vinduer er stedvis satt helt ned på beslag, skadeutsatt løsning med fuktopptrekk og påfølgende råteskader.

Åpninger mellom karm og kledning, manglende vannbrett/beslag.

Avstand mellom omrammingsbord og beslag bør økes til ca. 5 mm. for å forhindre fuktopptrekk og påfølgende råteskader.

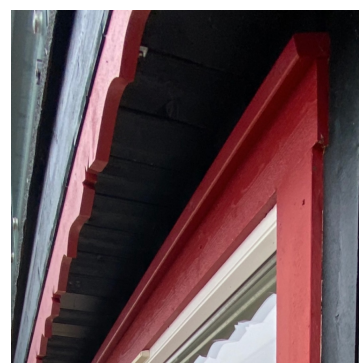
Vinduer mangler beslag over vannbrett.

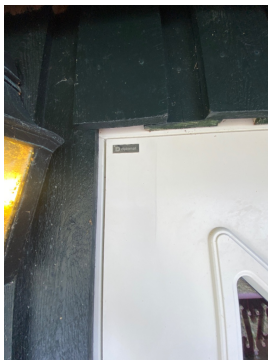
- Det er påvist avvik rundt innsettingsdetaljer.

Manglende beslag samt åpninger mellom kledningsbord mot karm.

- Det bør gjøres tiltak for å lukke avviket.

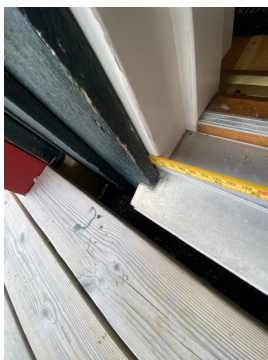
Glippe mellom dekkbord og karm.

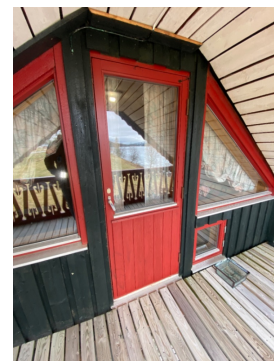
Balkongdør 2. Etg mot sør.

Det mangler tetting mellom kledning og karm over døren  
Døren har normal slitasje ut i fra alder.

Åpninger mellom karm og kledning bør tettes.

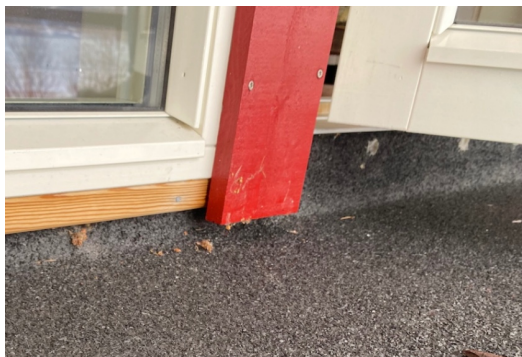
Balkongdør 2. etg. Manglende beslag i nedkant av døren

Beslag bør etableres.

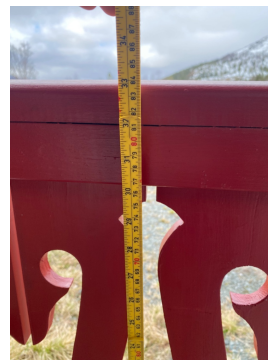
Høyde rekkverk målt til ca. 83 cm.

- Rekkverkshøyde må endres for å tilfredsstille krav på byggemeldingstidspunktet.
- Åpninger i rekkverk må endres for å tilfredsstille krav på byggemeldingstidspunktet.

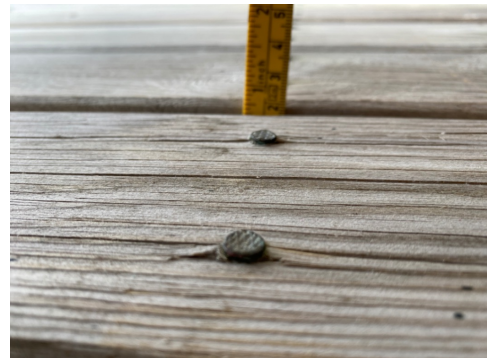
Dimensjon på terassedekket.

Bytte av terassedekke til 28mm tykkelse kan vurderes.

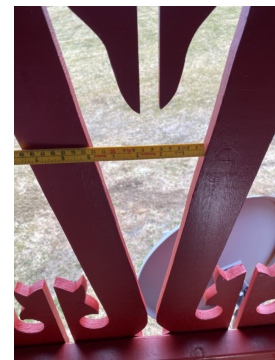
Åpninger i rekkverk.

- Det er ikke krav om utbedring av åpninger i rekkverk til dagens forskriftskrav.
- Rekkverkshøyde må endres for å tilfredsstille krav på byggemeldingstidspunktet.

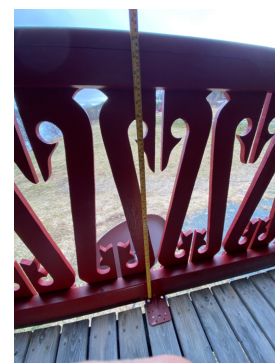
Rekkverkshøyde.

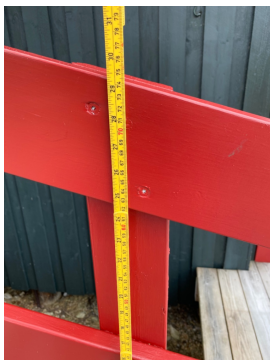
Rekkverkshøyde målt til ca. 74 cm.

- Rekkverkshøyde må endres for å tilfredsstille krav på byggemeldingstidspunktet.
- Rekkverk må monteres for å lukke avviket.
- Åpninger i rekkverk må endres for å tilfredsstille krav på byggemeldingstidspunktet.

Det skal være rekkverk med en høyde på minimum 0,9 meter på begge sider av trappen.

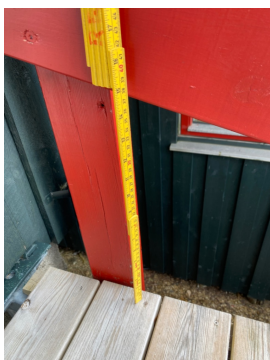
Åpninger i rekkverk.

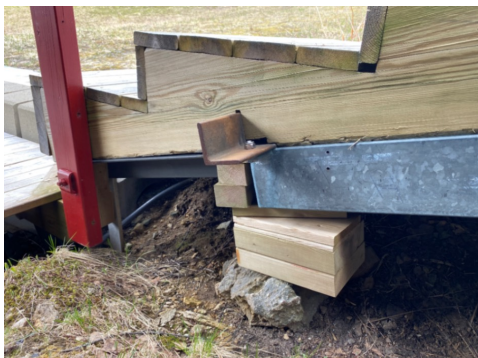
Fundamenteringen er stedvis understøttet av klosser.

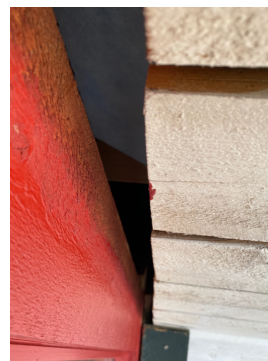
Åpninger i bør tettes for å forhindre skadedyr.

Åpninger bør tettes for å forhindre skadedyr å komme inn i konstruksjoner.

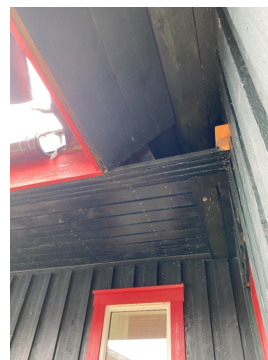
Åpninger i bør tettes for å forhindre skadedyr.

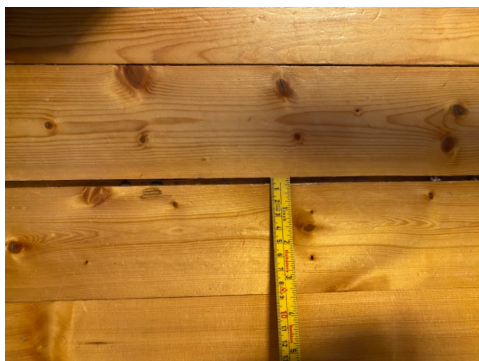
Sprekker/tørke i skjøte furugulv, kjøkken.

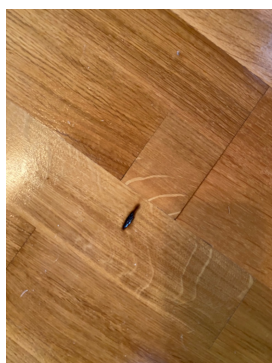
Merke i parkett, loftsetasjen.

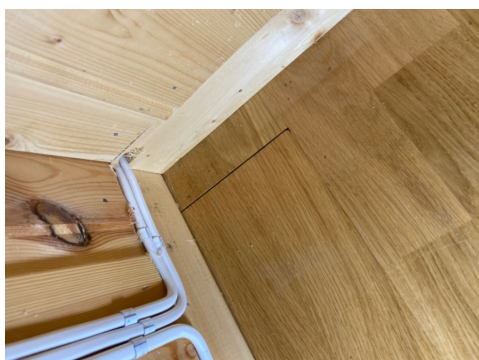
Glippe i skjøte, parkett i loftsetasjen.

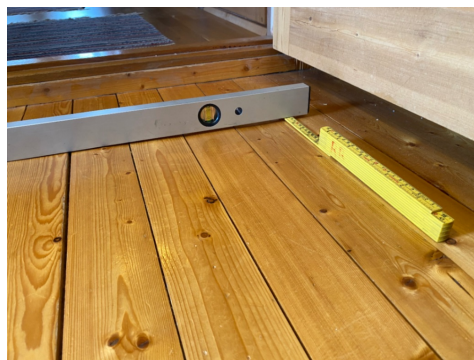
Skjevhet i gulvet på kjøkken.

Bygningsdelen virker å fungere med dagens tilstand, oppretting av gulv anses ikke av taksmannen som påkrevd, men ved oppussing bør likevel dette vurderes.

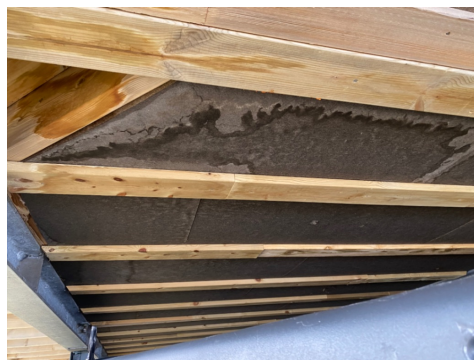
Det er registrert fuktskjolder i asfaltplate(stubbloft) under tilbygget del på stue.  
Det ble ikke registrert forhøyde fuktverdier i området ved befaringen.

Fuktskjolder i stubbloft mot sørøst.

Det bør gjøres ytterligere undersøkelser ang. knirk i gulvet samt påviste fuktskjolder i stubbloft (asfaltplate)

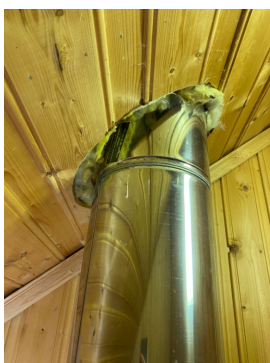
Gjennomføring i tak. Krave rundt rør mangler.

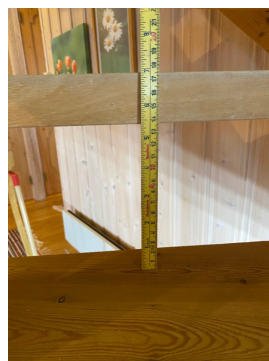
Åpning mellom trinn.

- Håndløper må monteres på vegg for å tilfredsstille krav på byggetidspunktet.
- Åpninger er såpass store at det ut ifra sikkerhetsmessige forhold anbefales å lage mindre åpninger.
- Rekkverkshøyde må endres for å tilfredsstille krav på byggemeldingstidspunktet.

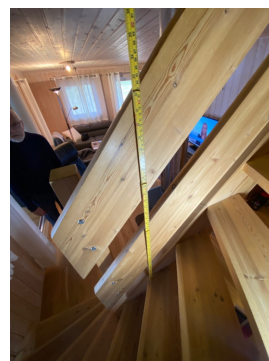
Høyde rekkverk.

Håndløper bør monteres for å kunne forhindre fallulykker.

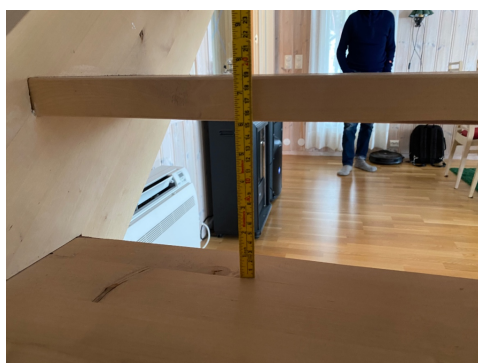
Åpning mellom trinn.

- Rekkverkshøyde må endres for å tilfredsstille krav på byggemeldingstidspunktet.
- Håndløper må monteres på vegg for å tilfredsstille krav på byggetidspunktet.
- Åpninger er såpass store at det ut ifra sikkerhetsmessige forhold anbefales å lage mindre åpninger.

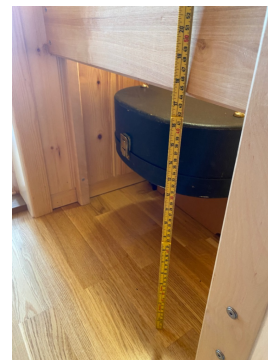
Åpning i rekkverk.

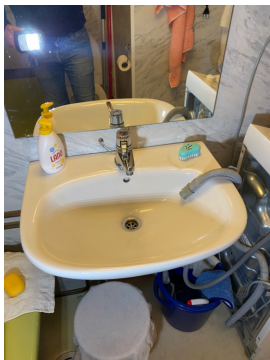
Avløp via vaskemaskin til vask.

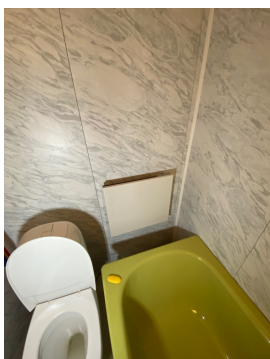
Panelovn plassert i våtsonen.

Tilluft ved feks spalte under dør bør etableres.

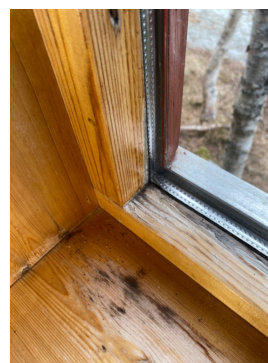
Det er påvist mangelfull ventilering av soverom i forhold til bruksbelastning.

Tegn til mangelfull ventilering.

- Ventilasjonsløsningen må utbedres.

Takstingeniør anbefaler å etablere luftespalter under dører for å forbedre ventilering av soverom.

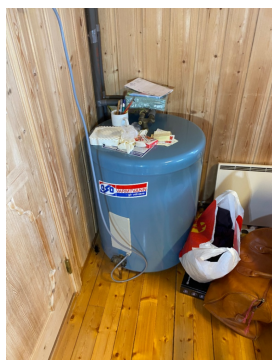
Forventet levetid for varmtvannstanker er 20-30 år

- Det er ikke behov for utbedringstiltak siden tanken fungerer i dag, men ut ifra alder kan skader plutselig oppstå på eldre tanker.
- Det bør etableres tilfredsstillende el-tilkobling etter gjeldende forskrift.
