Sørfiplingdalsvegen 57, 8685 TROFORS

**Drømmehytte ved Øvre Fiplinvatn -  
Fantastisk beliggenhet - Innlagt  
strøm og vann - Dobbelgarasje**

| Tilstandsrapport ..... | 53 |

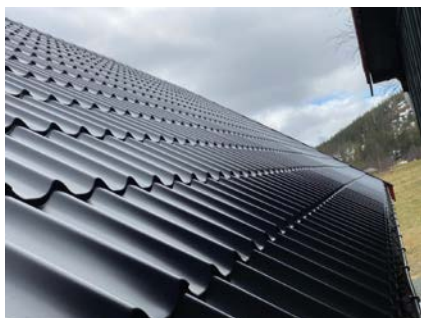
Det er påvist stedvis bulker/rust i taktekkning mot gradrenne mot nordøst.

Bulker/rust i plater.

Det er påvist noe skjevheter i taket mot vest

Rust i plater bør utbedres. Overflatebehandling av vindskier anbefales.

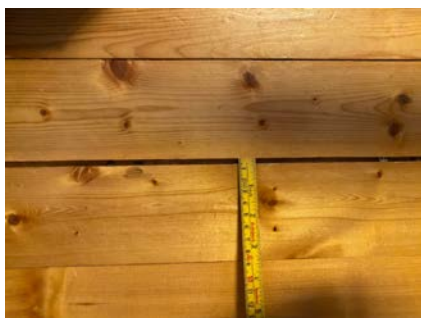
Sprekker/tørke i skjøte furugulv, kjøkken.

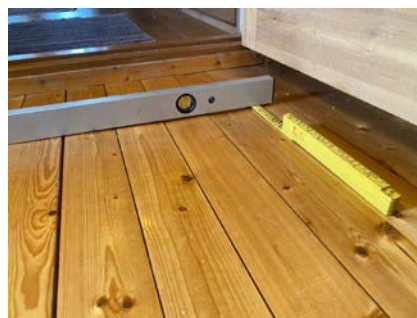
Skjevhet i gulvet på kjøkken.

Bygningsdelen virker å fungere med dagens tilstand, oppretting av gulv anses ikke av taksmannen som påkrevd, men ved oppussing bør likevel dette vurderes.

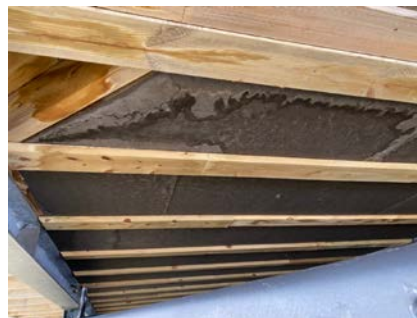
Det er registrert fuktskjolder i asfaltplate(stubbloft) under tilbygget del på stue.

Det ble ikke registrert forhøyde fuktverdier i området ved befaringen.

Fuktskjolder i stubbloft mot sørøst.

Det bør gjøres ytterligere undersøkelser ang. knirk i gulvet samt påviste fuktskolder i stubbloft (asfaltplate)

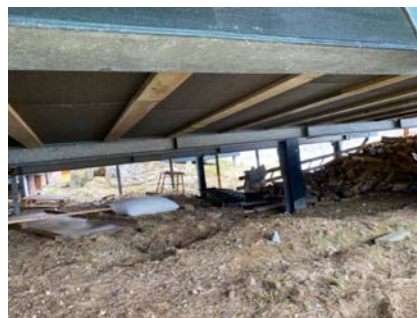
Stubbloft asfaltplater.
