# Tilstandsrapport

Enebolig

Torpveien 10, 1866 BÅSTAD

Befaringsdato: 01.04.2025

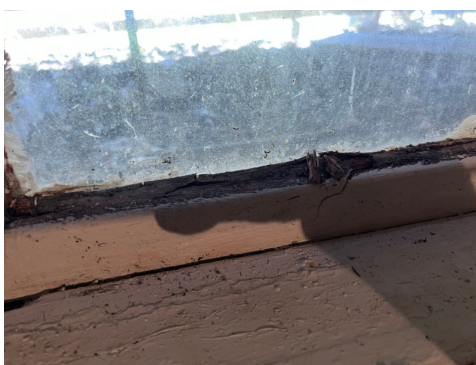
Kjeller har trevinduer med koblet glass, fra byggeår. Vinduer med råteskader og sprukne glass.

- Det er påvist vinduer med fukt/råteskader.

Råteskader i kjellervinduer.

- Vinduer med råteskader må erstattes med nye.

**Kostnadsestimat: 10 000 - 50 000**

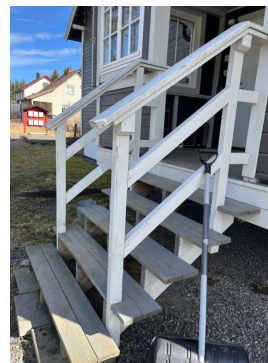
Store åpninger i rekkverk.

- Åpninger i rekkverk må endres for å tilfredsstille krav på byggemeldingstidspunktet.
- Åpninger må gjøres mindre.

**Kostnadsestimat: Under 10 000**

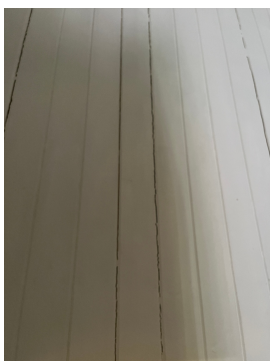
- Det er påvist skader på overflater.

Noe sprekker i malt trepanel vegger og tak.

Sprekker i panel.

Det bør påregnes noe utskifting og overflatebehandling.

**Kostnadsestimat: 50 000 - 100 000**

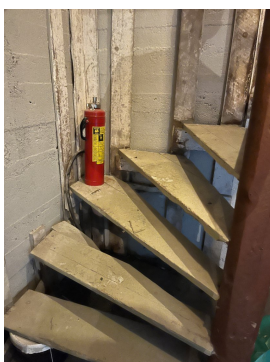
- Trappen har store skader.

Delvis ødelagt trapp til kjeller

- Trappen må påregnes skiftes ut.

**Kostnadsestimat:** 10 000 - 50 000

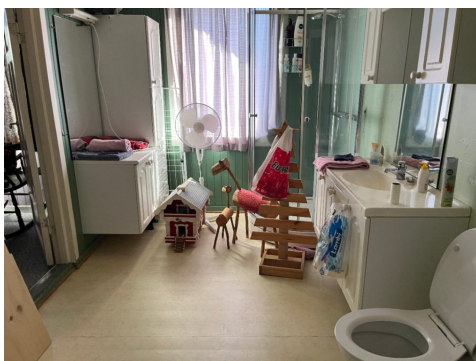
"bad" 2.etg.

"bad 2.etg.":  
Aktuell byggeforskrift er byggeforskrifter fra før 1997. Dokumentasjon: ingen dokumentasjon.  
Rommet er ikke bygget som våtrom. Det er ikke anlagt sluk i gulvet. Belegg på gulv, tapet og panel på vegger.  
Innredning/utstyr.:  
Servantskap med profilerte fronter og heldekkende servant.  
Krakelering/riss i servant.  
Gulvstående toalett og dusjkabinett.  
Med hensyn til at rommet ikke er bygget som et våtrom må det påregnes full renovering ved videre bruk av rommet som bad. for at det skal tåle dagens fukt-påkjenning.

- Våtrommet må totalrenoveres. Alle forhold med tettesjikt, våtsone, sluk m.m. må dokumenteres.

Kostnadsestimat: 100 000 - 300 000
