# Tilstandsrapport

Enebolig m/garasje

Bregnevegen 5, 8683 TROFORS

Befaringsdato: 12.06.2025

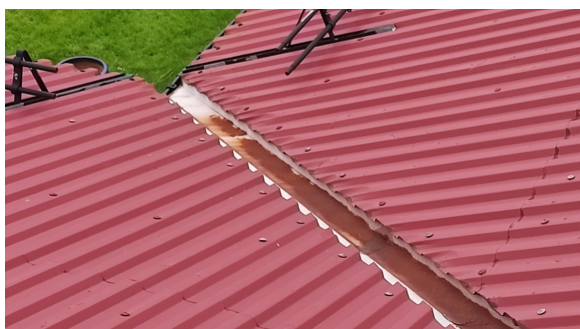
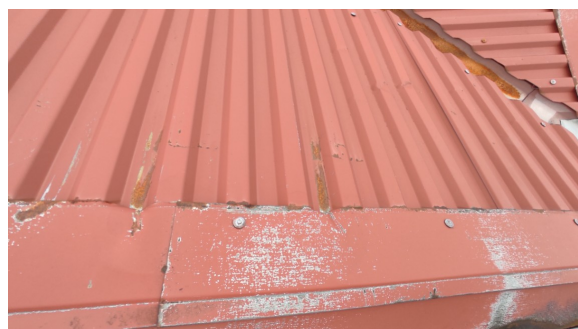
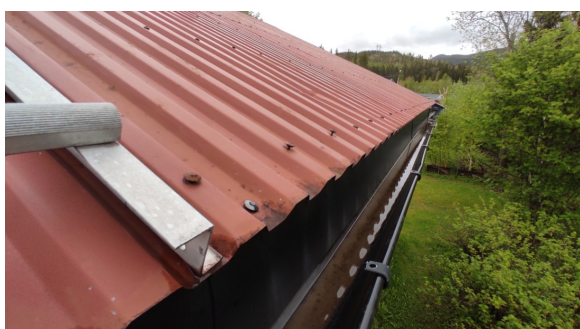
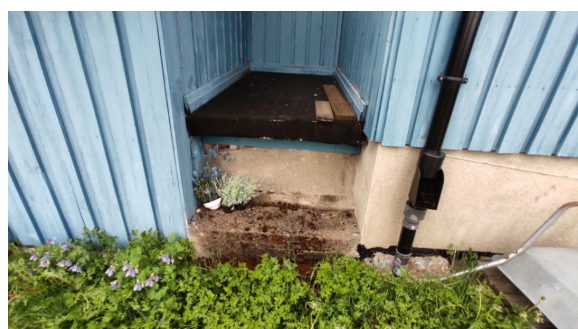
## TG 3 Nedløp og beslag

Avviket gjelder garasje taket.  
Ufagmessig utførelse av takvegg-beslag på garasje taket.  
Takplatene dekker ikke over takfotbeslaget.

Feil i avslutning og utførelse av taket kan føre til inntrengning av vann, redusert levetid på underliggende konstruksjoner og økt fare for råte.  
Vurdering og eventuelt omteking eller korrekt avslutning av takplate anbefales for å sikre tilstrekkelig vannavrenning.

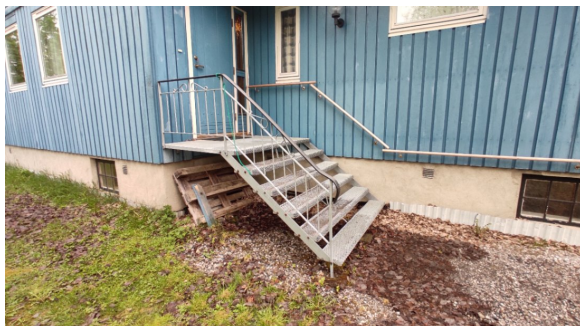
## ⚠ TG 3 Utvendige trapper - 2

Trapp av tre til terrassen.

- Rekkverk må monteres for å lukke avviket.

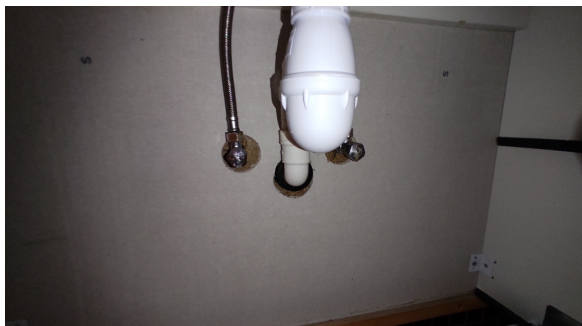
Kontroll av røropplegg.

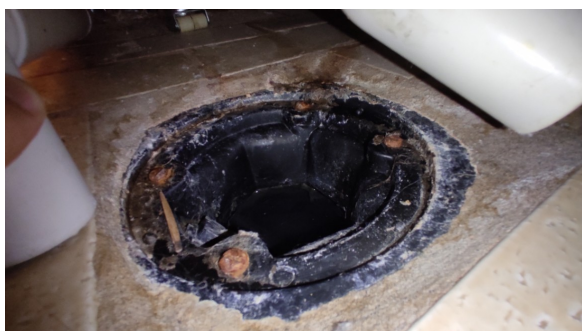
Kontroll av sluk.

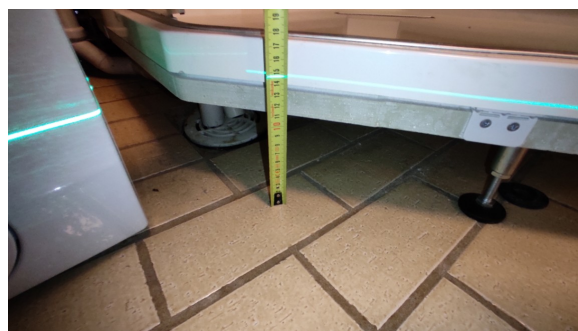
Kontroll av fallforhold.

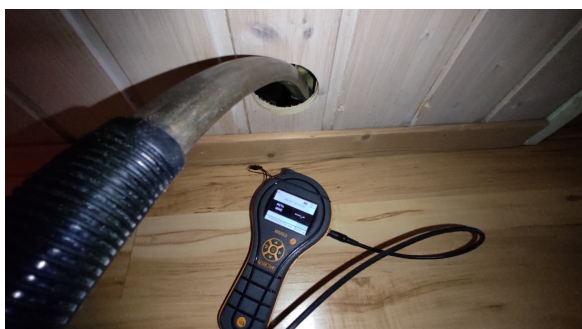
## KJELLERETASJE > BAD

Våtromsplatene mangler bunnlist og tilhørende fugemasse, og det er sprekker i flere av skjøtene.

- Våtrommet har behov for omfattende oppgraderinger. For å sikre en løsning som oppfyller gjeldende krav, bør tettesjikt, sluk og røropplegg oppgraderes og dokumenteres.
- Manglende oppgradering av våtrommet medfører høy risiko for at konstruksjonene ikke vil tåle vanlig bruk av vann eller lekkasjer. Selv om det er dusjkabinett, er det fortsatt en betydelig risiko for at våtrommets konstruksjoner ikke tåler lekkasjer. Dette kan føre til fuktskader på tilstøtende konstruksjoner.

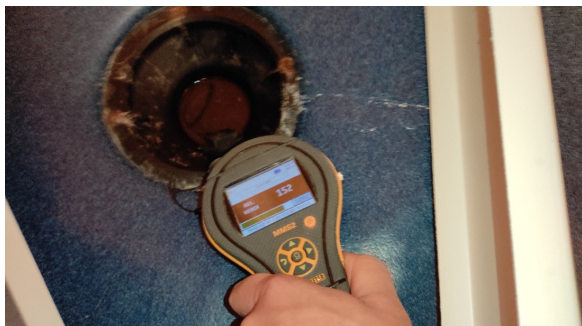
## KJELLERETASJE > VASKEROM

Det er flere sprekker/utettheter i belegget.  
Gulvet har ikke tilfredsstillende fall mot sluket.  
Det er ingen membran/tettesjikt i våtsonen bak utslagsvask.  
Det er utette rørgjennomføringer i gulvet.

- Våtrommet har behov for omfattende oppgraderinger. For å sikre en løsning som oppfyller gjeldende krav, bør tettesjikt, sluk og røropplegg oppgraderes og dokumenteres.
- Manglende oppgradering av våtrommet medfører høy risiko for at konstruksjonene ikke vil tåle vanlig bruk av vann eller lekkasjer. Dette kan føre til fuktskader på tilstøtende konstruksjoner.

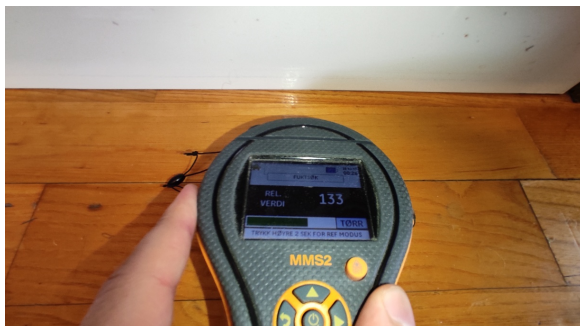
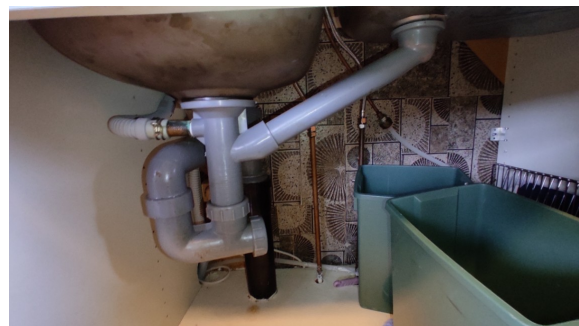
Kontroll av røropplegg.

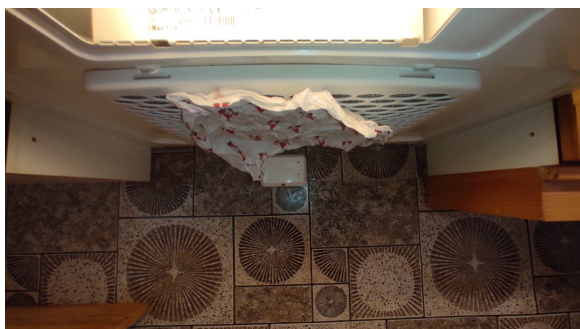
Test av avtrekket.

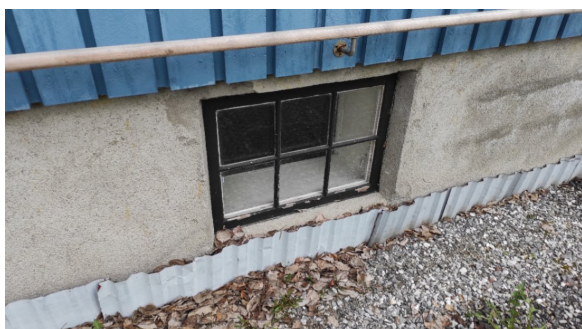
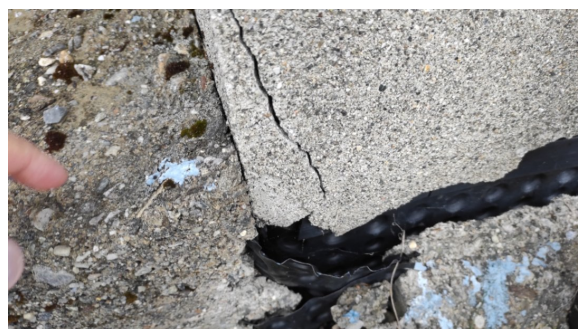
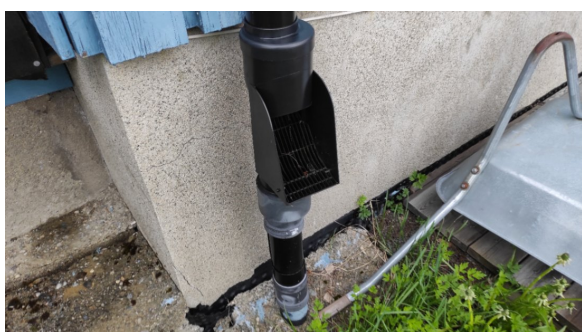
## TG 1 Grunnmur og fundamenter

Grunnmurer virker stabile og uten registrerte setningsskader, dette med unntak av mindre riss og normale aldringssvekkelser.
