# Tilstandsrapport - NS 3424

## Strandgata 180 og 182

5525 Haugesund

**Rapport kode: 242862**

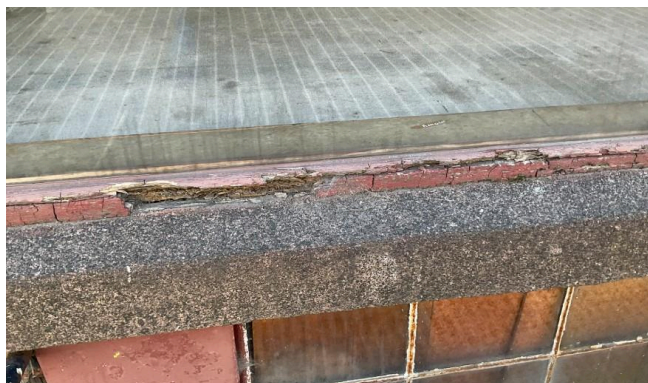
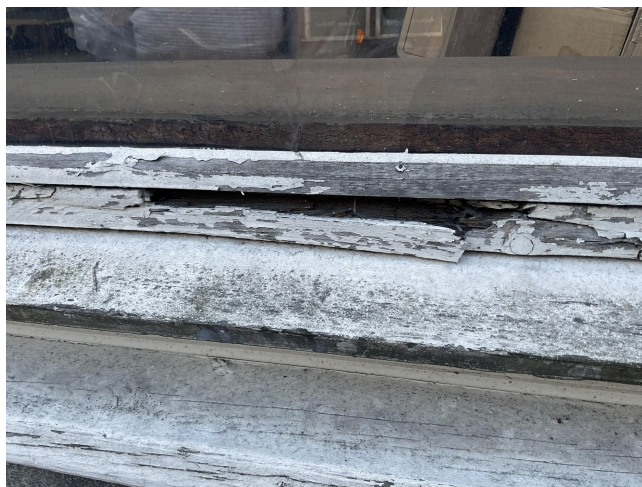
Karmene i vinduer er værslitte utvendig og det er sprekker i trevirket.

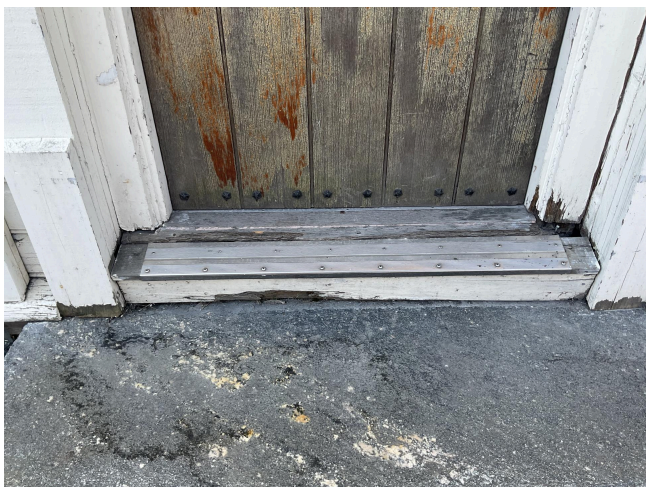
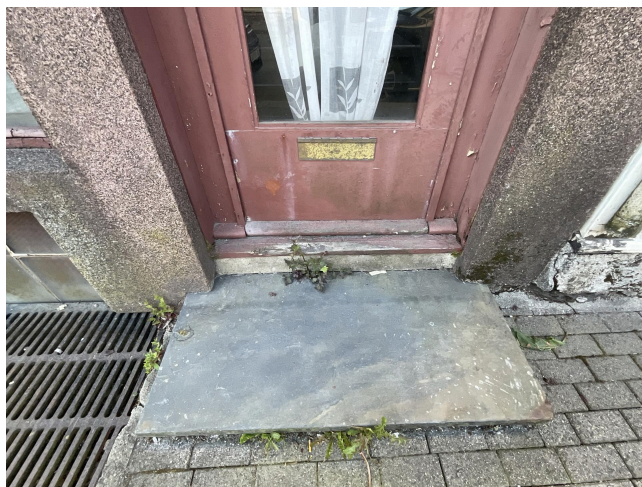
Det er råteskader i nedre del av karm og dørblad på de fleste dørene. Karmene i dører er værslitte utvendig og det er sprekker i trevirket. Det er påvist utetthet/åpning mellom dørblad og dørkarm. Dvs. at kald trekk kan oppstå.

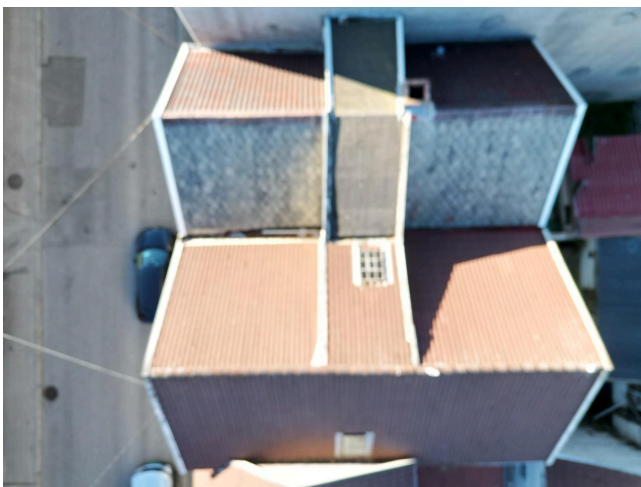
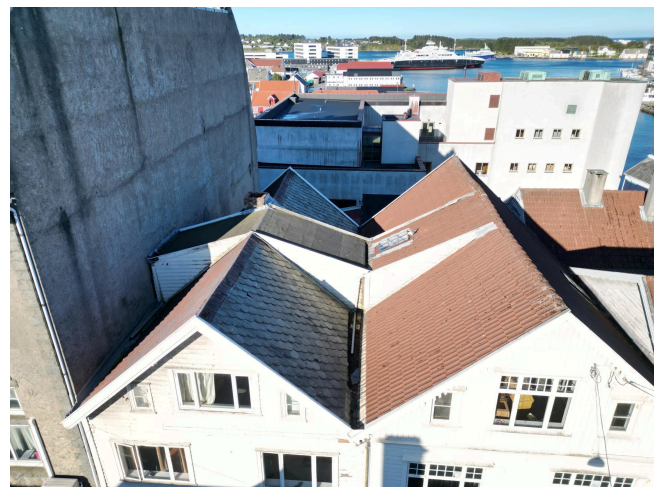
Mer enn halvparten av forventet brukstid er passert på taktekkingen.  
Mer enn halvparten av forventet brukstid er passert på undertak.  
Eternitt inneholder asbest og myndigheten har spesielle krav vedrørende rivning og deponering.  
Det er løsnat skifer steiner.  
Tak (takkonstruksjon, taktekkning og skorstein) er kun observert fra bakkenivå og drone, vurderingen er begrenset av dette. Lekter, og sutak er ikke kontrollert.  
Det er ikke sikkerhetsmessig forsvarlig å bevege seg ut på taket eller observere fra stige. Selv om det ikke er avdekket skader under befaringen, betyr ikke dette at det ikke foreligger skader som en besiktigelse på taket kan avdekke. Vær oppmerksom på denne risikoen. En undersøkelse av taket kan utføres av en fagperson under tilstrekkelige sikkerhetsforhold.»

- Tidspunkt for utskifting av taktekkning nærmer seg.
  - Tidspunkt for utskifting av undertak nærmer seg.
- Levetiden for tekkning er overskredet  
Det vil også være påregnelig med avvik i treverk når taket tekkes om

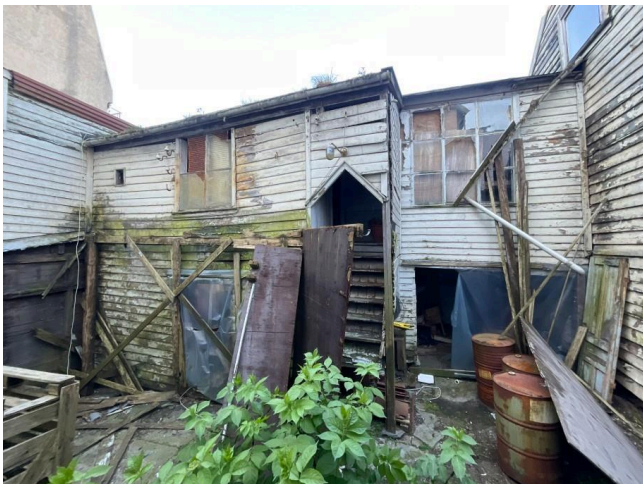
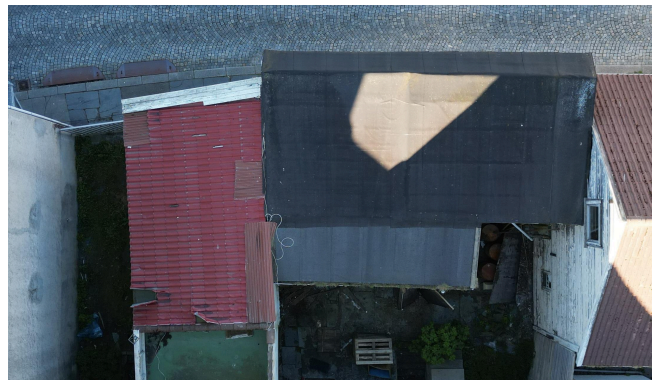
Det er råteskader i gulv, tre kledning og tak.

Takplaten i metall har løsnet mot balkong.

Det er påregnelig med oppgradering av hele bygningsmassen.
