# Tilstandsrapport

Enebolig

Osterøyvegen 2720, 5283 FOTLANDSVÅG

Befaringsdato: 13.05.2025

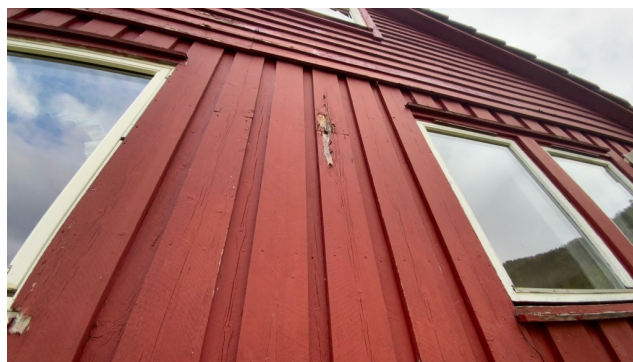
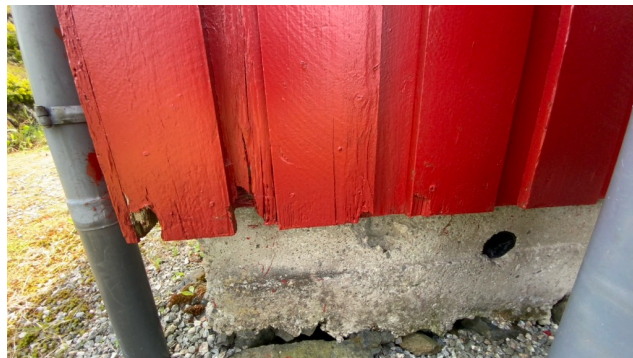
- Det er påvist betydelige råteskader i bordkledningen.
- Flere råteskadde bord.

- Råteskader i bordkledningen vil fortsette å utvikle seg både i tilliggende bordkledning og til bakenforliggende veggkonstruksjon, dersom en ikke foretar tiltak.

Store deler av kledningen må skiftes.

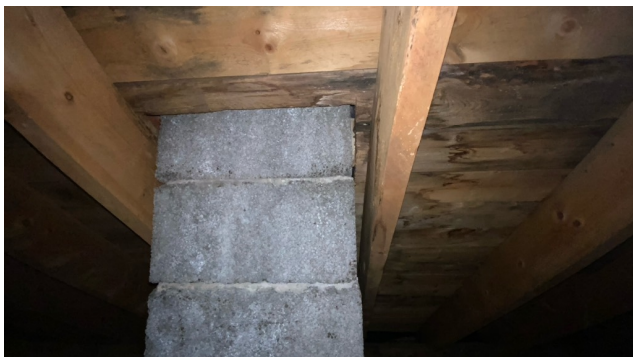
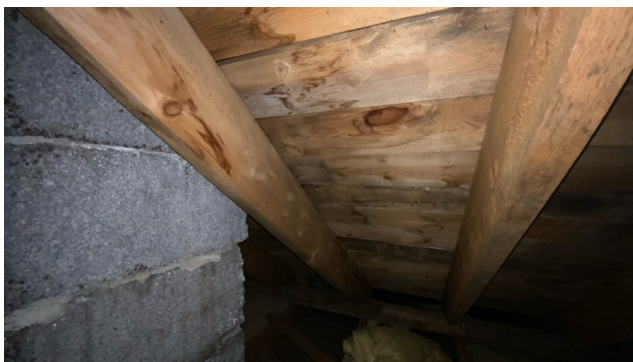
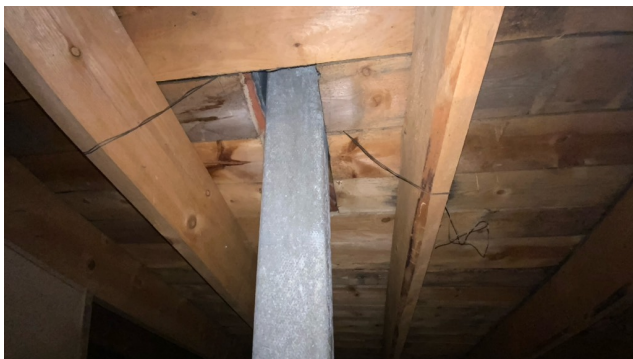
### ! TG 2 Takkonstruksjon/Loft

- Det er påvist avvik rundt gjennomføringer i takflaten.
- Fuktmerker i sutaksbord og sperr rundt taggjennomføringer. Deler av takkonstruksjonen er innvendig platet og ikke tilgjengelig for kontroll.

Sutaksbord rundt skorstein bør skiftes.

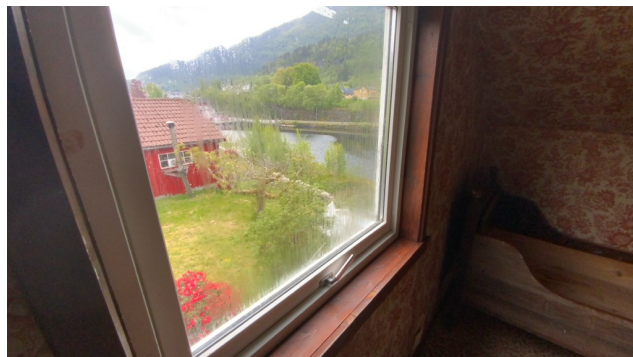
- Det er påvist vinduer med fukt/råteskader.

- Vinduer med råteskader må erstattes med nye.

Råteskadde vinduer, vindu med knust glass og punktert isolerglass må skiftes.

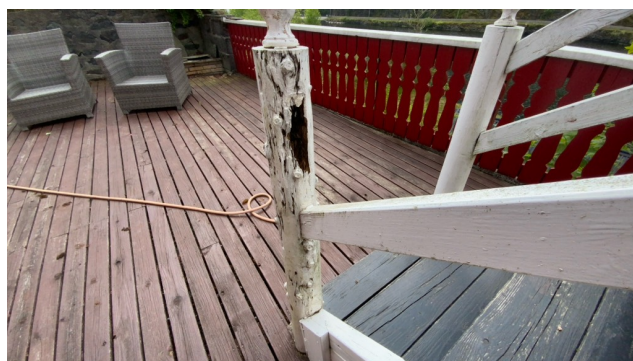
- Det er påvist fukt-/råteskader i konstruksjonen.
- Rekkverket er for lavt i forhold til dagens krav til rekkverkshøyder.

Råteskadet rekkverk og trapp mellom altan og terrasse.

- Råteskadede konstruksjoner må skiftes ut.

Råteskadde bord og stolper må skiftes.

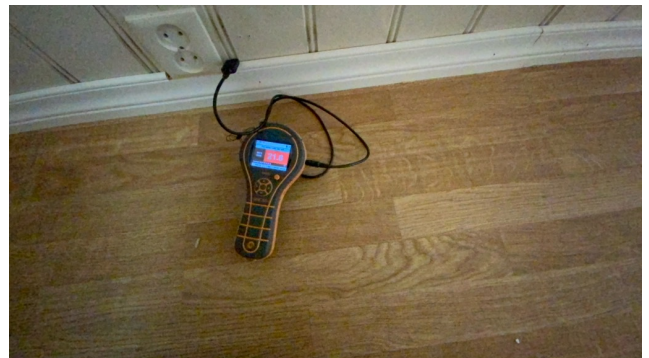
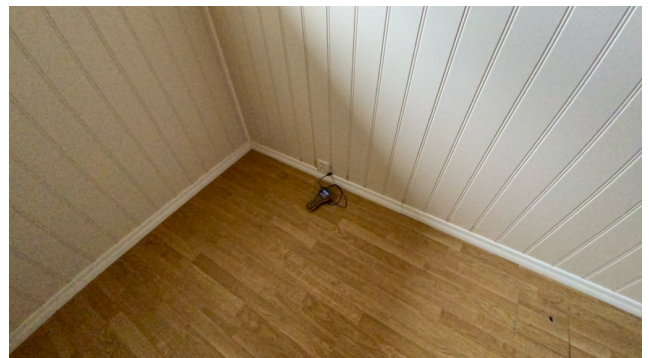
- Det er påvist synlige fukt/råteskader i treverk i underetg./kjeller, hulltaking er derfor ikke nødvendig

Fuktskadede panel i et rom, fukt og malingsavflassing flere steder.

Utforede yttervegger innvendig under terreng og mot grunnmur er en utsatt konstruksjon, med hensyn til fukt og kondensproblemer. Grunnmuren bør ikke kles inne, men være synlig i alle rom.

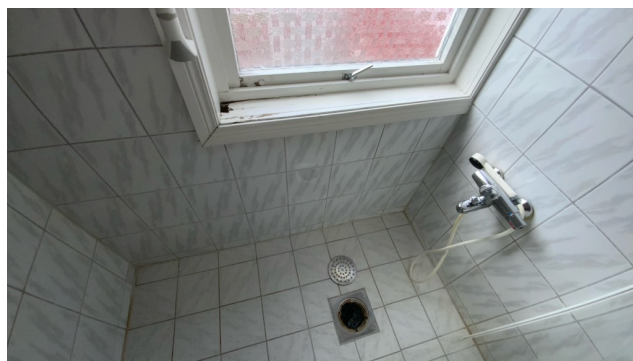
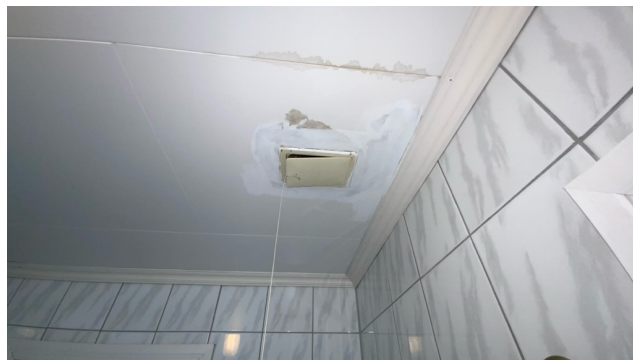
Råteskadet vind, som er plassert i dusjsonen.

Fuktmerker rundt ventil i himling.

- Manglende oppgradering av våtrommet medfører høy risiko for at konstruksjonene ikke vil tåle vanlig bruk av vann eller lekkasjer. Dette kan føre til fuktskader på tilstøtende konstruksjoner.

Badet må pusses opp.

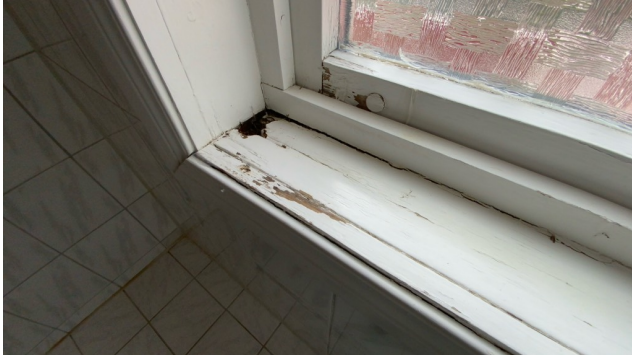
- Den valgte konstruksjonsutførelse gir økt fare for skader.

Det er registrert flere forhold som tilsier at badet må utbedres. Det kan være fuktskade i yttervegg under vinduet.

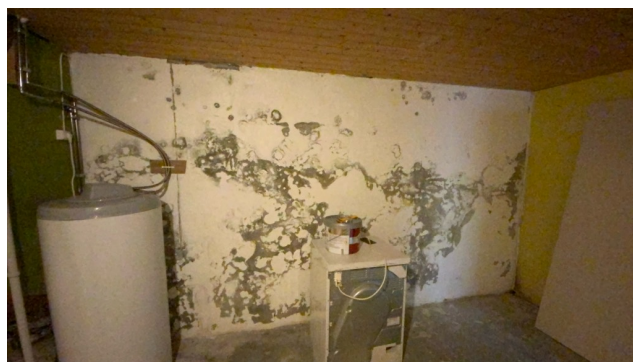
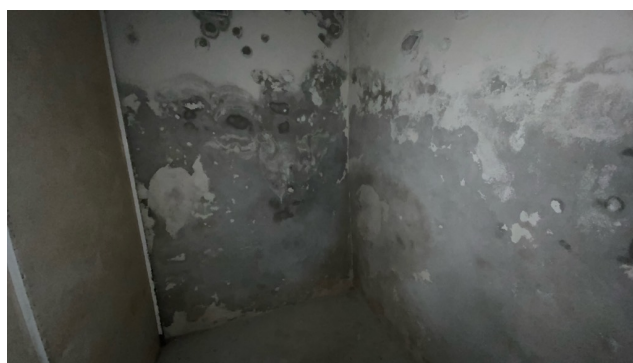
## TG 3 Fuktsikring og drenering

- Det mangler, eller på grunn av alder er det sannsynlig at det mangler, utvendig fuktsikring av grunnmuren ved kjeller/underetasje.
- Mer enn halvparten av forventet levetid på drenering er overskredet.
- Dreneringen er utilstrekkelig og har idag begrenset effekt.

Det er en god del fukt, malingsavflassing og saltutslag på innvendig grunnmur.

På grunn av alder må en regne med at utvendig drenering er svekket, og dette kan medføre økte fuktproblemer innvendig.
