# Tilstandsrapport

Leilighet 6

Ola Setroms veg 16, 7340 OPPDAL

Befaringsdato: 08.12.2025

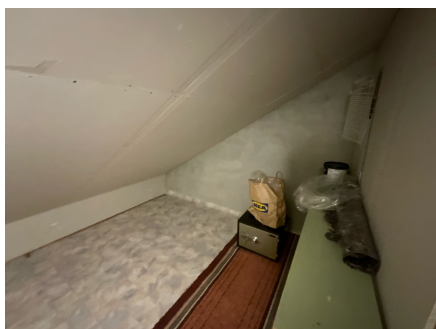
Oversiktsbilde yttervegg Nord-øst

- Det er bemerket mindre riss og saltutslag på ytterveggen inne på bod. Det er utført fuktsøk på muren uten unormale verdier under befarings.

Følg med på utviklingen, om det er behov for tiltak vil dette kunne omfatte borettslagets felles ansvar.

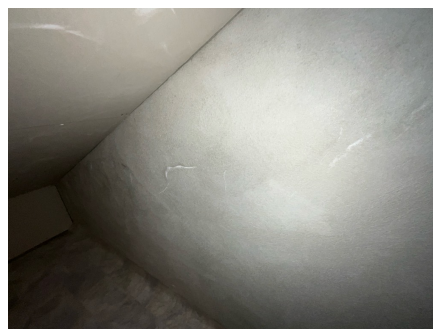
- Saltutslag i mur kan indikere fuktproblemer og økt risiko for skader på murverket. Over tid kan dette føre til svekket konstruksjon og behov for utbedring. Saltutslag oppstår fordi fukt trekker gjennom murverket og løser opp salter som finnes i mur, mørtel eller omkringliggende jord. Når fukten fordampes på overflaten, blir saltene liggende igjen som et hvitt belegg.

Saltutslag

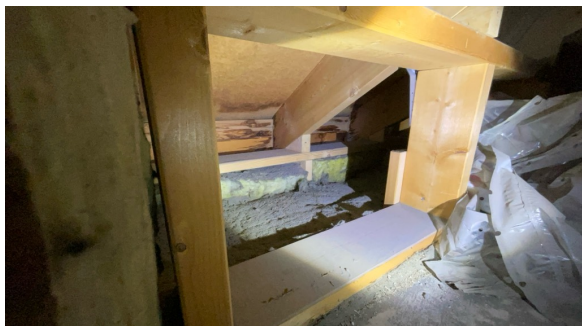
- Tak-ark mot nord-vest har kaldloft uten tilkomst til arealet og er kun vurdert fra innvendige synlige takflater på stuedel i leilighet 6.
- Oppe på kaldloft er det bemerket fuktmerker på undertaket flere plasser, det er utført fuktkontroll ved enkelte av merkene under befaringsdag uten å registrere unormale fuktverdier.
- Loftsluke opp til kaldloftet er ikke tett og isolert, det fører til at varm fuktig luft fra boligen stiger opp på loftet.
- Fugle netting i raftkasser er flere plasser skadet og hullede.

Fuktmerker ute raft, dette er sett via leiligheten H0303.

- Det anbefales etableret tilkomst av kaldloft der dette ikke er etablert.
- Påviste fuktskjolder i undertak oppe på kaldloft bør holdes under oppsikt over tid og tiltak må vurderes ut fra hvordan dette utvikler seg. Det er ikke målt forhøyde fuktverdier på befaringsdagen.
- Anbefaler å få montert tett inspeksjonsluke opp til kaldloft for å sikre mot varmetap og hindre at støv fra loft kommer inn i bygget og påvirker innelimaet. I tillegg reduseres faren for fuktskader på loftet.

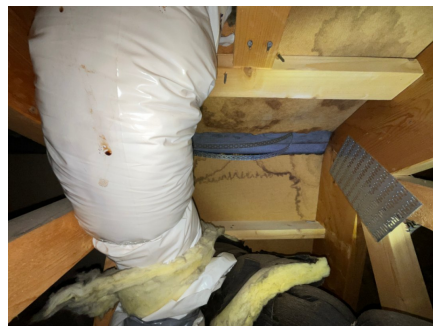
Fuktmerker i konstruksjonen oppe på kaldloft

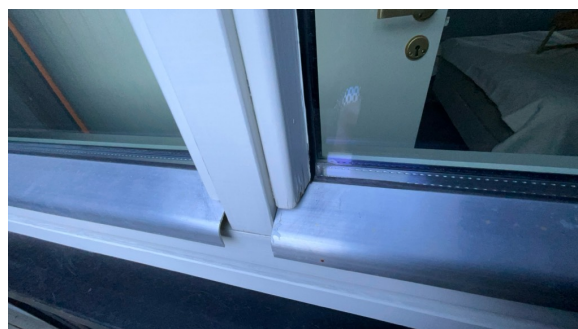
Slitt maling

Det vil være påregnelig med utvendig vedlikehold av vinduer og utskifting av pakninger mellom karm og vindu.

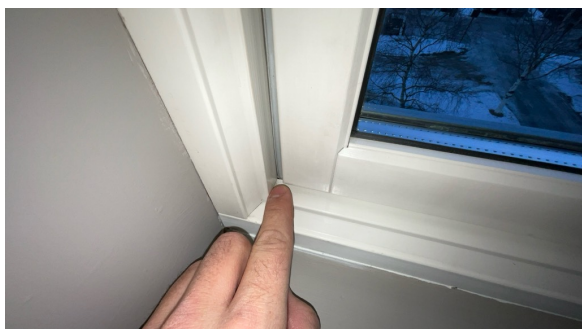
Pakning tetter ikke mellom karm og vindu.

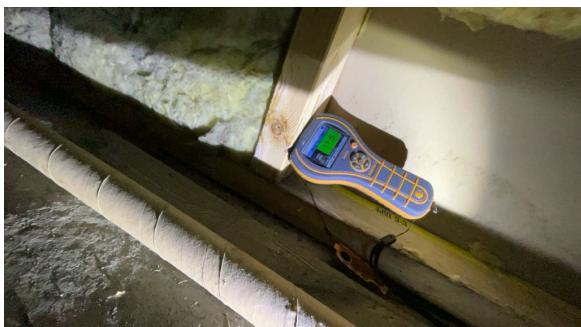
- Det er inne i kryprom ved raft bemerket fuktmerker på bunnsvill og gipsplate tilhørende rekkverket. Det er utført fuktsøk på fuktmerker uten unormale verdier på befaringsdagen. Det er vurdert til at skaden kan komme av mindre vanninntrengning via toppbeslag på rekkverket eller mindre lekkasje fra gulv membranen.

Fuktkontroll innside rekkverk i kaldloft, målt 11,5% vektprosent i trevirket.

- Tilkost til sluk må etableres og membranen må kontrolleres visuelt på alle overflater.
- Det er utført fuktkontroll på påviste fuktmerker uten unormale verdier men fuktmerker inne i kaldloft må følges med, en kontroll av beslaget som ligger på toppen av rekkverket må utføres for å se om man finner ut hvor vannet kommer inn.

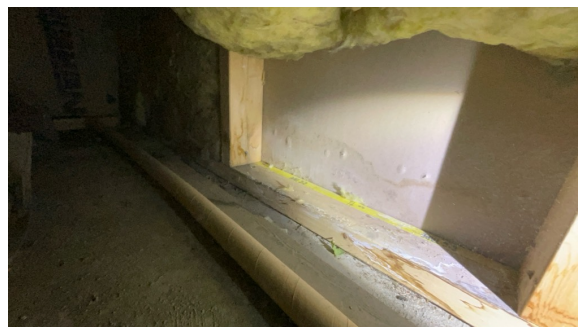
Oversiktsbilde fuktmerker

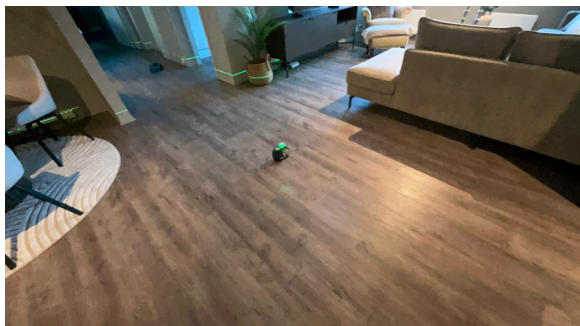
Stue/kjøkken og gang 0-punkt laser er 13,5mm

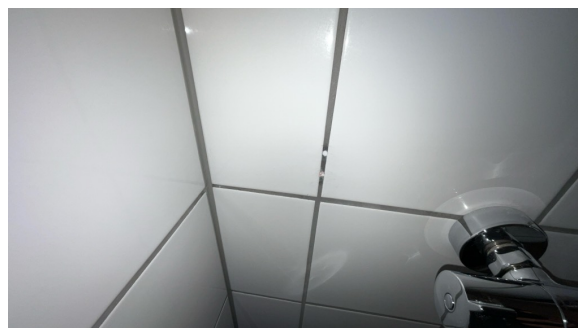
- Det er i dusjsonen eldre skruerull i veggfliser som i dag er tettet med silikon, avviket settes for å fremlyse om at eldre skruerull perforerer bakenforliggende tettesjikt/membran og at silikon ikke anses som er varig tett løsning. Tettesjiktet for våtrommet har også nådd over halve forventet brukstid.

Oversiktsbilde av eldre innfesting hull

- Installering av tett dusjkabinett anbefales for å begrense bruksvann direkte på overflater i dusjsone, silikonene i skruerullene bør følges med og byttes ut om disse viser tegn til å være svekket.

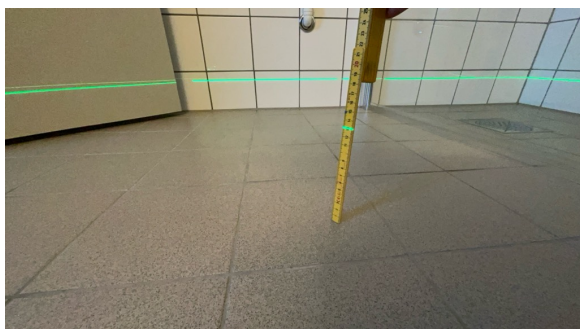
Målt i senter rom

- Det er påvist at høydeforskjell fra topp slukrist til gulv/synlig topp membran ved dørterskel er mindre enn 25 mm.
- Det er påvist avvik i fallforhold til sluk i forhold til krav i forskrift på byggetidspunktet.

- Avvik settes med grunnlag i svakt fall mot sluk og sikring av lekkasjevann mot tilstøtende rom iht forskrift.

- Vær oppmerksom ved bruk. For å få tilstandsgrad 0 eller 1 må gulvet bygges om, for å få riktig fall til sluk. Det vil imidlertid sjelden være økonomisk rasjonelt som et enkeltstående tiltak. Ved en eventuell renovering, påse at våtrommet bygges med riktig fall til sluk.
