# Tilstandsrapport

Enebolig

Oppetveiten 61, 5262 ARNATVEIT

Befaringsdato: 09.10.2025

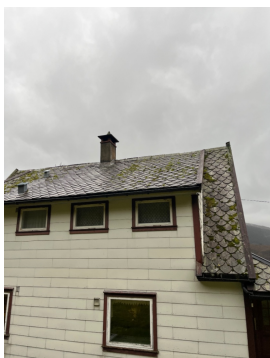
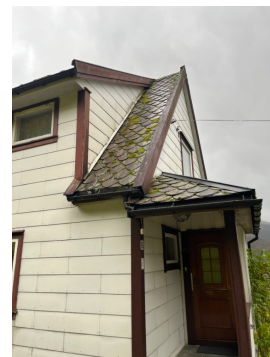
Det er tekking med eldre skifer og har tilstrekkelig helning.  
Tekking er kontrollert for slitasje, skader, utførelse og overganger.  
Undertak er kontrollert for fuktskjolder, skader og andre avvik.

- Tidspunkt for utskiftning av taktekking nærmer seg.
- Tidspunkt for utskiftning av undertak nærmer seg.

Det må påregnes snarlige tiltak med tekking og undertak.

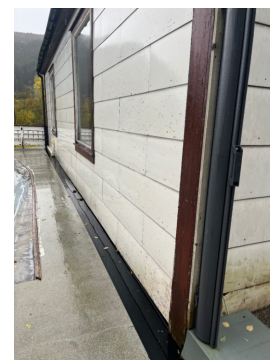
### ! TG 3 Nedløp og beslag

Renner og nedløp er kontrollert for generell slitasje, utførelse og eventuelle avvik.

- Det er ikke tilfredsstillende bortledning av vann fra taknedløp ved grunnmur.
- Det er påvist avvik i beslagløsninger.
- Det mangler snøfangere på hele eller deler av taket, men det var ikke krav om dette på byggemeldingstidspunktet.
- Mer enn halvparten av forventet brukstid er passert på renner/nedløp/beslag.
- Takrenner/nedløp har store lekkasjer.

- Lokal utbedring må utføres.
- Det må foretas tiltak for å lukke avviket.

Nærmere utredning av beslag rundt pipe må utføres.  
Tiltak med renner og nedløpsrør må påregnes  
Estimat gjelder nærmere utredning for valg av tiltak.

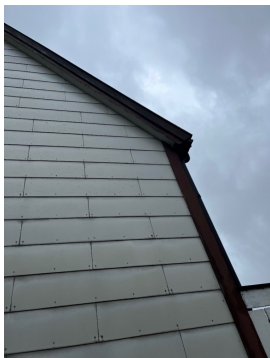
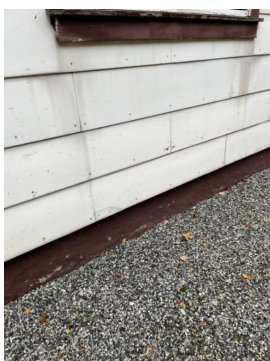
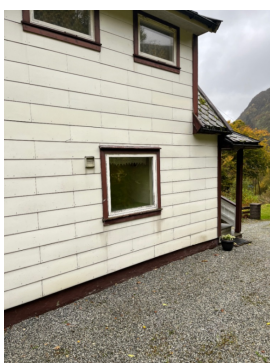
### ! TG 2 Veggkonstruksjon

Det er mur og heltre konstruksjon på hoveddel fra byggeår og bindingsverk på tilbygget del

- Utvendige plater har sprekker/skader.
- Det er avvik:

Det må påregnes utvendig oppgradering

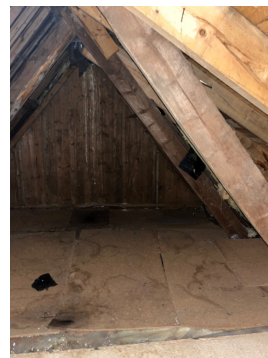
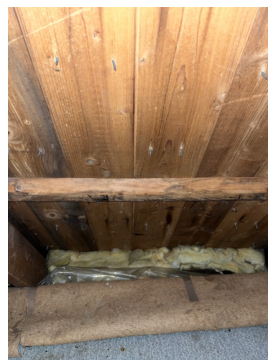
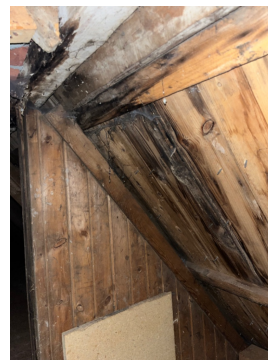
## ! TG 3 Takkonstruksjon/Loft

Det er saltak i trekonstruksjon med taksperrer og kaldt loft. Konstruksjonen er sjekket for svanker i mønet og tak gjennomføringer sjekket for fuktskjold, lysinntrengning, råte, sopp og skadedyr.

- Det er påvist fukt-/råteskader i takkonstruksjonen.
- Det er påvist fuktskjolder/skader i takkonstruksjonen.
- Det er registrert skader i undertak.

- Råteskadede konstruksjoner må skiftes ut.

Bedre gjennomlufting anbefales og tiltak mot mus påregnes..

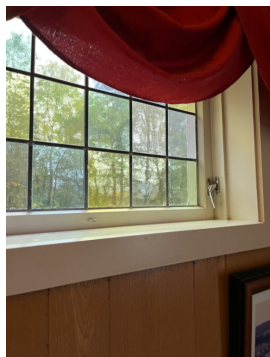
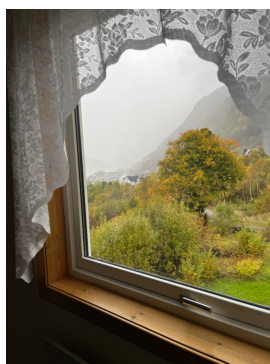
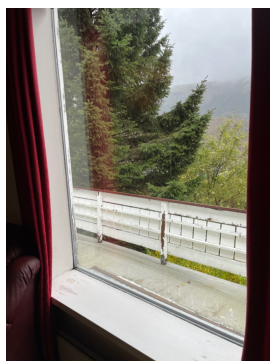
## ! TG 2 Vinduer

Vinduer med og uten isolerglass og med varierende slitasjeegrad. Glass, karmen, beslag og lukkemekanisme er kontrollert.

- Det er påvist at enkelte vinduer er vanskelig å åpne/lukke.
- Det er påvist noen glassruter som er punktert eller sprukne.
- Karmene i vinduer er slitte og det er sprekker i treverket.

- Det må påregnes noe vedlikehold og at enkelte vinduer må skiftes ut.
- Det må foretas lokal utbedring.

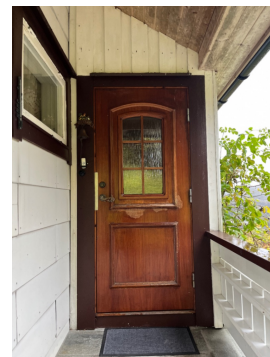
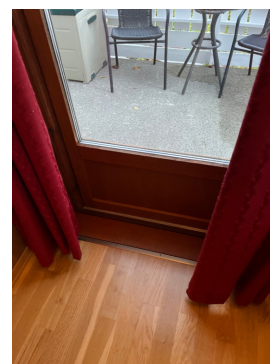
## TG 2 Dører

Eldre ytterdører og terrassedør med glassfelt.  
Dører er undersøkt for slitasje, vandring og andre avvik.

- Karmene i dører er værslitte utvendig og det er sprekker i treverket.
- Det er avvik:

- Det må påregnes noe vedlikehold og at enkelte dører må skiftes ut.

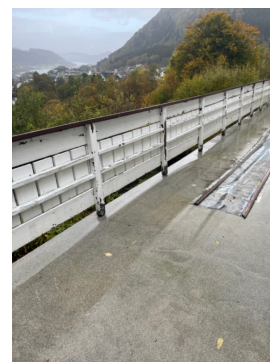
## TG 3 Balkonger, terrasser og rom under balkonger

Terrasse i tre og betongkonstruksjon med utgang fra stue.  
Det er kontrollert for generell slitasje, fall og sikring

- Det er påvist fukt-/råteskader i konstruksjonen.
- Mer enn halvparten av forventet brukstid er passert på tettesjikt/membran.
- Rekkverket er for lavt i forhold til dagens krav til rekkverkshøyder.
- Tekkingen på balkong/terrasse har utettheter.

- Gjennomføre ytterligere undersøkelser og foreta utbedring av skade.
- Råteskadede konstruksjoner må skiftes ut.

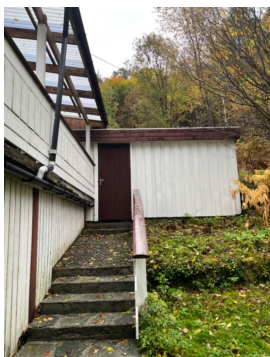
## ! TG 2 Overflater

- Det er avvik:

Det må påregnes oppgradering av overflater

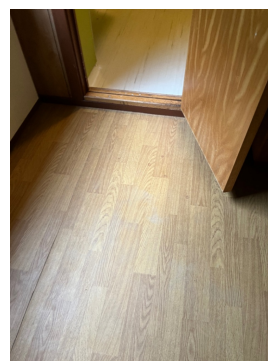
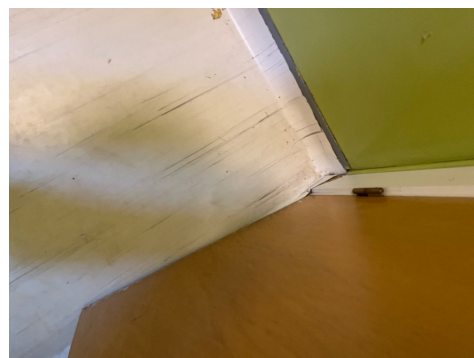
## ! TG 3 Etasjeskille/gulv mot grunn

Gulv mot grunn i betong og etasjeskille i trebjelkelag fra byggeår er kontrollert for horisontalt avvik målt med laser. Resultatet tilfredsstiller ikke dagens krav til avvik.

- Målt høydeforskjell på over 20 mm innenfor en lengde på 2 meter. Tilstandsgrad 3 gis med bakgrunn i standardens krav til godkjente måleavvik.
- Målt høydeforskjell på over 30 mm gjennom hele rommet. Tilstandsgrad 3 gis med bakgrunn i standardens krav til godkjente måleavvik.

Fungerer med dette avvik, ved oppgradering anbefales avretting. Anbefales da eksternt råd av mulig løsning, estimat gjelder dette.

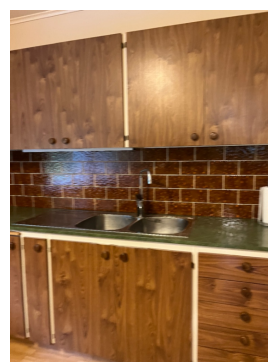
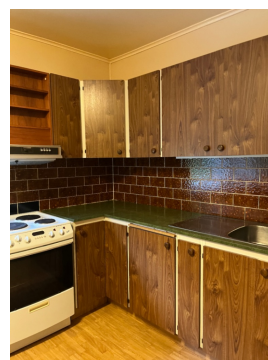
### ! TG 2 Avtrekk

- Det er avvik:

Fungerer med dette avvik, oppgradering må påregnes på sikt
