# Tilstandsrapport - NS 3600

## Strømsbusletta 9F

4847 Arendal

**Rapport kode: 298682**

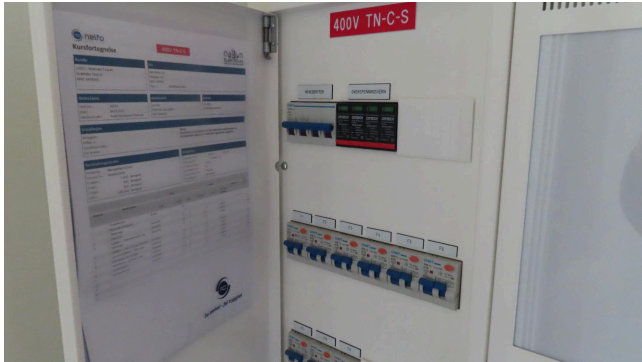
Sikringsskap montert i gang på vegg vest.  
Hovedsikring 63 ampere, 9 kurser.

TG er ut i fra standard.

Sikringsskap.
