# Tilstandsrapport

📍 Radarveien 63, 1152 OSLO

# gnr. 159, bnr. 158

Befaringsdato: 24.04.2025

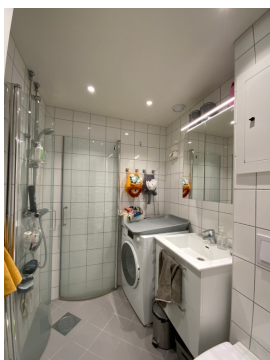
## 4. ETASJE > BAD

### ! TG 1 Overflater vegger og himling

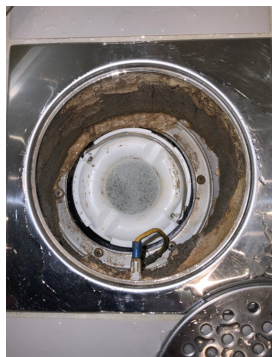
## 4. ETASJE > BAD

### ! TG 1 Sanitærutstyr og innredning

Veggmontert klosett.  
Det er dreneringshull i innkassing for synliggjøring av evt. lekkasjevann.

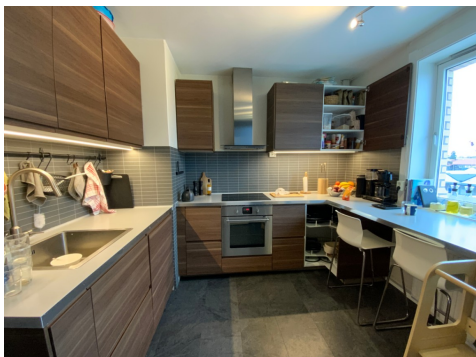
## 4. ETASJE > KJØKKEN

### ! TG 2 Avtrekk

Rommet har kun naturlig avtrekk og ellers ingen forsert avtrekksløsning. "manglende forsert mekanisk avtrekk" betyr at avtrekk over stekesone ikke føres ut av rommet via kanal, yttervegg eller tilsvarende. Fuktig luft og kondens vil da forbli i rommet om det ikke luftes med vindu.

Naturlig ventilasjon var vanlig på oppføringstid av bygningen.  
Løsningen fungerer som tiltenkt etter datidens krav og metoder.

**Kostnadsestimat: Ingen umiddelbar kostnad**
