# Tilstandsrapport

3-roms andelsleilighet

Vefsnvegen 5 , 8656 MOSJØEN

Befaringsdato: 17.12.2025

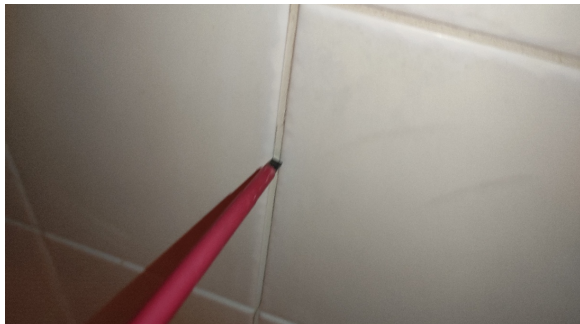
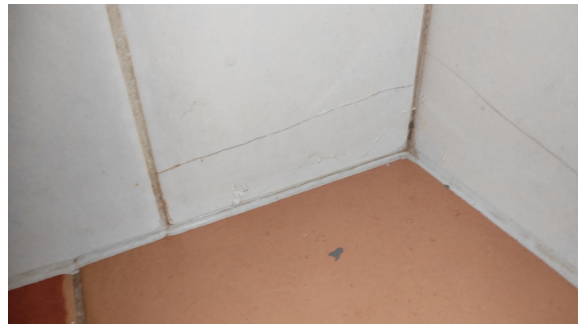
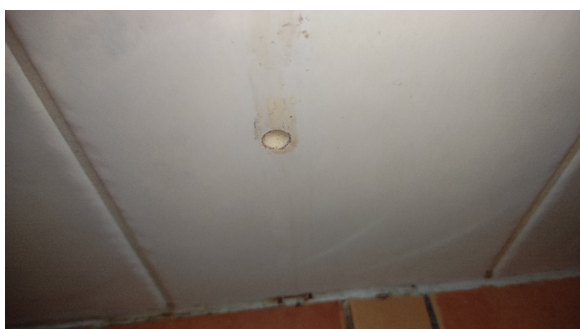
### Overflater Gulv

- Det er påvist at flisfuger har riss/sprekker.

Det er sprekker/manglende vedheft i elastisk fuge rundt sluket.

- Slike riss/sprekker kan indikere bakenforliggende fuktskader, og konstruksjonen bør observeres jevnlig for å vurdere utvikling.

Fugene rundt sluket bør utbedres for å hindre vanninntrengning i konstruksjonen.  
Sprekker i fugene kan føre til fuktskader og redusert levetid på gulvet.  
Det anbefales å kontakte fagperson for vurdering og utbedring.

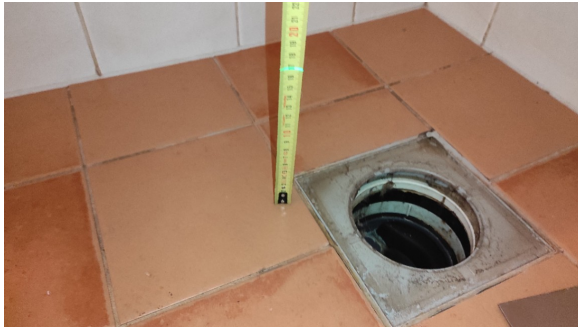
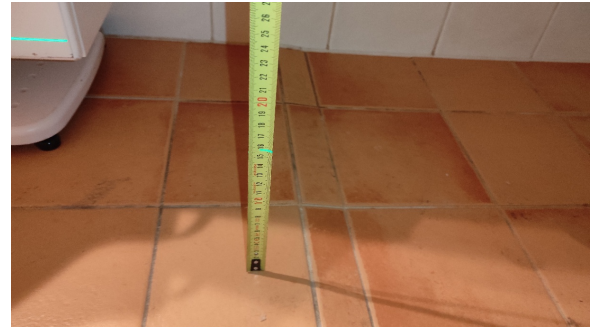
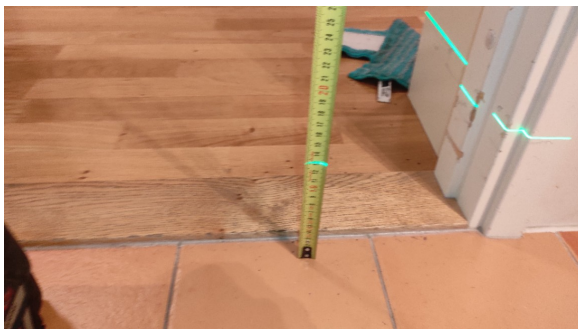
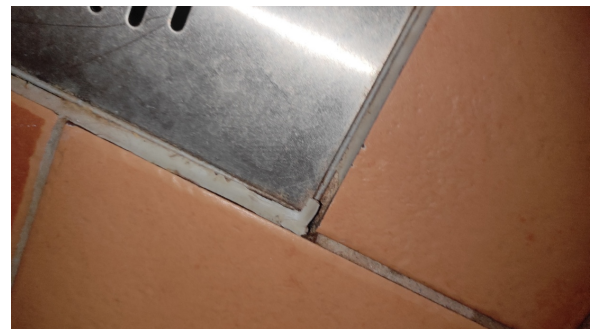
### TG 2 Sluk, membran og tettesjikt

- Mer enn halvparten av forventet brukstid er passert på membranløsningen.
- Mer enn halvparten av forventet brukstid er passert på slukløsningen.

Det er sprekk i fugen rundt avløpsrøret under servant.

- Overvåk tilstanden jevnlig. For å få tilstandsgrad 0 eller 1 må slukløsningen skiftes ut og sannsynligvis må også membransjiktet skiftes/utbedres. Det er imidlertid vanskelig å si noe om tidspunktet for når dette er nødvendig.
- Eldre sluk av plast er ofte utsatt for lekkasjer og særlig i overganger. Eventuelle lekkasjer kan medføre fuktskader på tiliggende konstruksjoner.
- Overvåk tilstanden jevnlig. For å få tilstandsgrad 0 eller 1 må tettesjiktet skiftes ut, men tidspunktet for når dette er nødvendig er vanskelig å si noe om.
- Det er viktig å merke seg at levetiden til en membran varierer basert på kvalitet, installasjon og bruk. Eldre membraner kan bli sprø og sprekke opp, noe som fører til at de mister sin vanntettende funksjon. Dette kan resultere i vannlekkasjer gjennom vegger og gulv og fuktskader.

Det bør innhentes dokumentasjon på utført membran og tettesjikt for å avklare utførelsens kvalitet og type.

Videre bør tilstanden overvåkes jevnlig, og det må påregnes at både sluk og membran/tettesjikt må skiftes ut på sikt for å unngå risiko for lekkasjer og fuktskader i tilstøtende konstruksjoner.

Sprekk i fugen rundt avløpsrøret under servant bør utbedres snarest for å hindre vanninntrengning og påfølgende fuktskader.

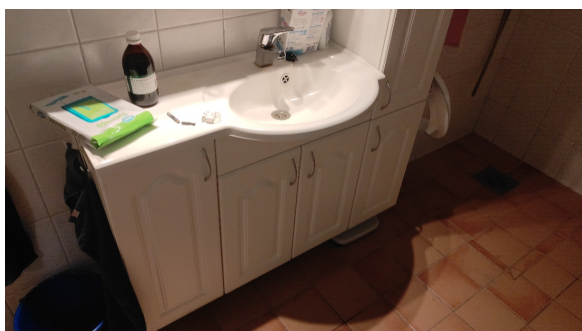
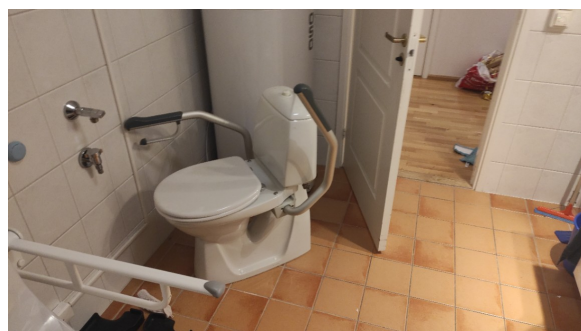
Toalettet som vil bli montert.

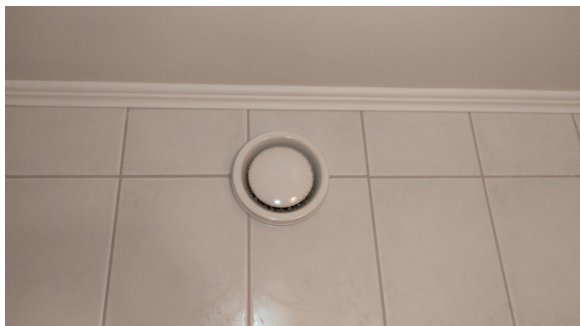
### TG 1U Tilliggende konstruksjoner våtrom

Det ble fukt målt i tilgjengelig inspeksjonsluke mot våtrommet.

Det ble ikke registrert forhøyede fuktverdier 8,9 vekt%. Generelt bør ikke fuktigheten i treverket overstige 15%.

Det ble også utført fuktsøk i dusjonen, og det vises noe indikasjon på fuktighet i dusjonen.

- TGIU gitt ut ifra manglende mulighet for hulltaking.

Det bør gjennomføres ytterligere undersøkelser for å avklare årsaken til indikasjon på fukt i dusjonen, da manglende mulighet for hulltaking medfører usikkerhet om tilstanden i tilliggende konstruksjoner. Risikoen er at eventuelle skjulte fuktskader ikke oppdages, noe som kan føre til redusert levetid og økte utbedringskostnader på sikt.

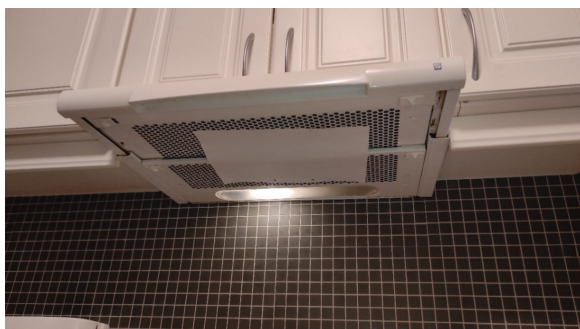
Funksjonstest av avtrekk.
