# Tilstandsrapport

Næringsbygg

Haraldsgata 68, 5528 HAUGESUND

Befaringsdato: 04.06.2025

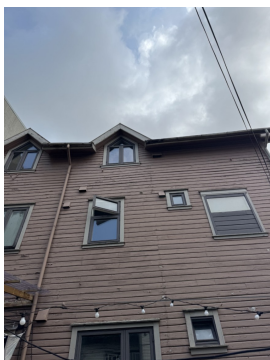
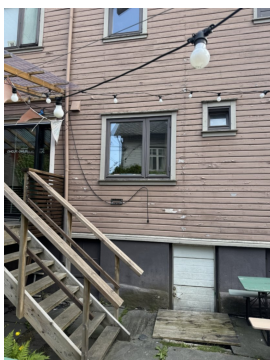
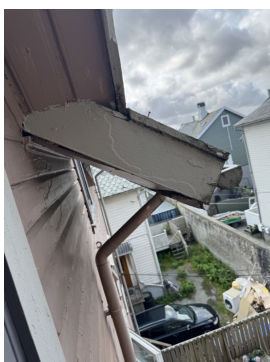
Yttervegger er oppført i tømmer som er utvendig kledd med trepaneler. Isolasjonsevne er ikke kontrollert. Grunnet oppbygging med vann stakk som på denne boligen er det noe dårlig ventilert under kledning. På flater som er enkle og kontrollere, registreres det ingen avvik som vil ha konstruksjonsmessig negativ betydning.

- Det er ingen eller liten lufting i nedre kant av kledning mot grunnmur.
- Det er påvist spredte råteskader i bordkledningen.

- Det bør foretas tiltak for å bedre lufting av kledningen.
- Uten tilstrekkelig lufting bak bordkledningen kan fuktighet som trenger inn bak bordene eller gjennom veggen innenfra ikke tørke opp. Dette skaper ideelle forhold for råtesopp og muggvekst.
- Råteskadet trekledning må skiftes ut.
- Råteskader i bordkledningen kan fortsette å utvikle seg både i tiliggende bordkledning og til bakenforliggende veggkonstruksjon, dersom en ikke foretar tiltak.

Det kan påregnes tiltak i forhold til registrerte avvik. Omfang av utskiftinger vil åpenbare seg når utskiftinger påbegynnes. Omfang vurderes også utfra egne behov.

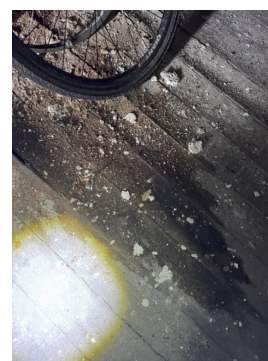
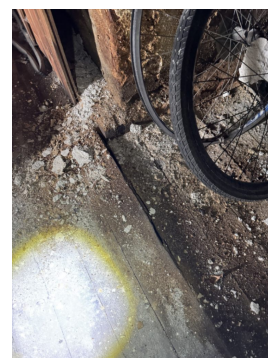
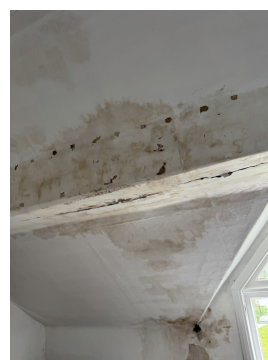
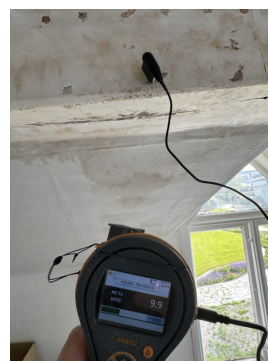
## Takkonstruksjon/Loft

- Det er begrenset/dårlig ventilering av takkonstruksjonen.
- Det er påvist fuktskjolder/skader i takkonstruksjonen.
- Det er registrert symptom på aktivitet fra skadedyr.

Eldre konstruksjoner som denne er generelt underventilert i forhold til en moderne konstruksjon. Det er stevis fuktskjolder ved gjennomføringer, og som nevnt under takkonstruksjoner er det lekkasjer ved pipe da det er vått på gulvet på høgloft og det er også synlig lysåpning. Det er også tegn til at det har vært/er lekkasje i tak. Det er tegn til noe forekomster av bore-biller i treverk.

- Det må foretas tiltak for å lukke avviket.
- Det må gjøres nærmere undersøkelser.
- Lokal utbedring bør utføres.

Det kan påregnes ytterligere undersøkelser i forhold til registrerte avvik. Tiltak vedrørende synlig lekkasje kan ikke utelukkes, og det er også anbefalt og utbedre.

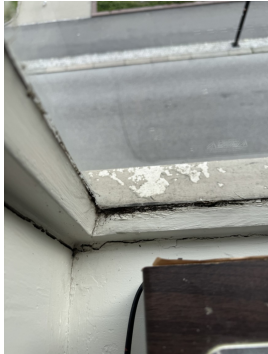
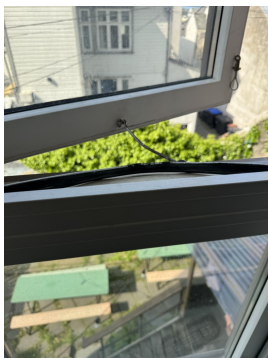
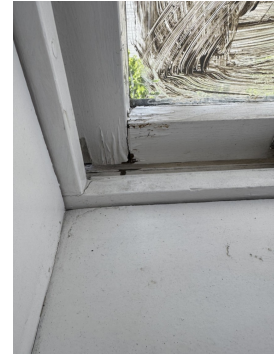
## ! TG 3 Vinduer

- Det er påvist tegn på innvendig kondensering av enkelte vindusglass.
- Det er påvist vinduer med fukt/råteskader.

- Vinduer med råteskader må erstattes med nye.
- Det bør gjøres tiltak for å bedre ventilering av rommet.
- Kondensering på enkelte glass har medført fuktskader i treverk som kan medføre utskiftningsbehov av enkelte vinduer.

Det kan påregnes generelt vedlikehold utvendig. Det kan i tillegg grunnet råteskader og slitasje påregnes og skifte enkelte vinduer i dette bygget.

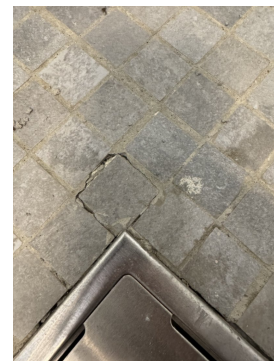
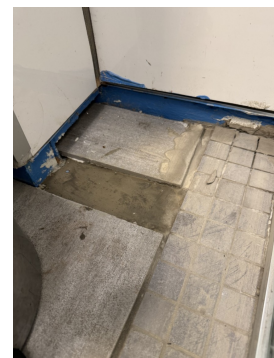
- Det er mulighet for at det kan forekomme vannlekkasje på våtrommet hvor vann ikke vil gå til sluk.
- Det er påvist at flisfuger har riss/sprekker.
- Det er påvist sprekker i fliser.

Det er fast oppkant i dusj. Det er også sprekker i fliser/fuger i våt sone. Overflater på gulv fremstår også uferdige og det er u-fagmessigheter ved flisemontasje.

- Slike riss/sprekker kan indikere bakenforliggende fuktskader, og konstruksjonen bør observeres jevnlig for å vurdere utvikling.
- Dersom tiltaket ikke utføres er det fare for videre skadeutvikling.
- Det bør etableres avrenning inn til sluk for hele våtrommet.
- Eventuelt lekkasjevann fra utstyr utenfor dusjsone vil ikke ha en naturlig vei til sluket. Dette kan føre til at vann samler seg på gulvet og potensielt renner ut av rommet eller trenger inn i konstruksjonen.

Utbedringer basert på registrerte avvik må påregnes og det er også anbefalt for avvik før tid til og utvikle seg.

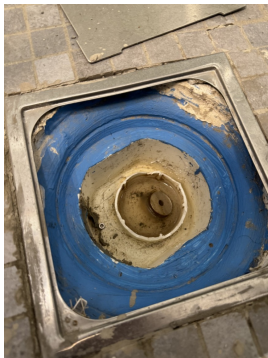
## ! TG 3 Sluk, membran og tettesjikt

- Det er påvist mangelfull/feil utførelse rundt rørgjennomføringer e.l. som gir fare for fukt i konstruksjonen i våtsone.
- Membranen er synlig, men avslutningen ved sluket er utett.

- Løsningen/utførelsen rundt rørgjennomføringer gir fare for fukt inn i konstruksjoner.
- Konsekvensen er at det kan oppstå fuktskader i konstruksjonen bak overflatematerialet. Vann kan trenge inn gjennom utette rørgjennomføringer og forårsake fuktskader ved fukttilførsel gjennom enten bruksvann eller lekkasjevann.

Det er anbefalt og utbedre baderommet da det ikke er tett løsning i sluket. Det er ukjent bruk av membran eller i rommet også.

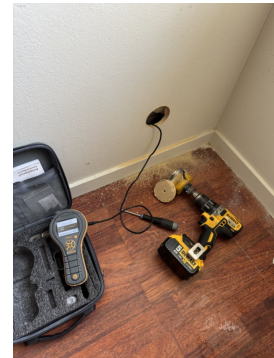
### ! TG 0 Tilliggende konstruksjoner våtrom

Det er utført hulltaking mot våt sone, og det er ikke indikert avvik i vegg. Normale fuktmålinger i treverk ligger på 7,5-12.5

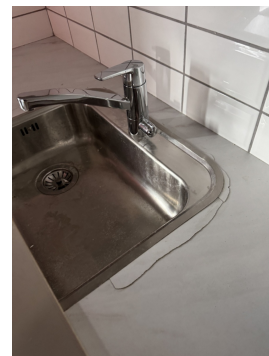
Det er skader ved vask og det er også uferdige arbeider vedrørende innredning og fastmontert utstyr.

Det kan påregnes ferdigstilling av innredning og fastmontert utstyr.
