# Tilstandsrapport

📍 Kjelkebakken 6, 1784 HALDEN

# gnr. 98, bnr. 1396

Befaringsdato: 28.06.2023

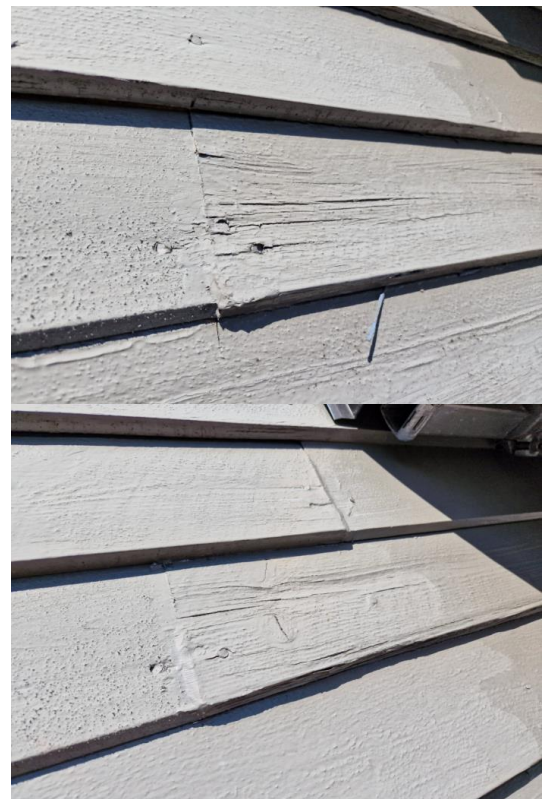
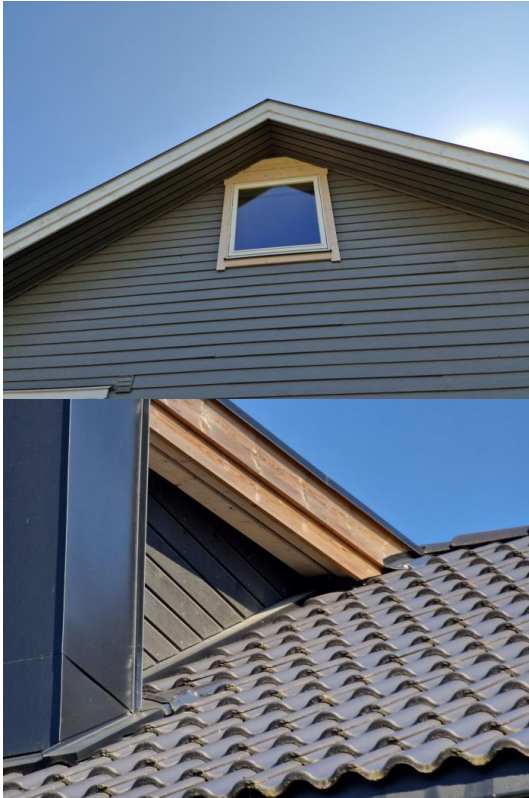
Veggene har bindingsverkskonstruksjon fra byggeår. Fasade/kledning har liggende bordkledning.

- Det er værslitt/oppsprukket trevirke/trepaneler.
- Det er påvist spredte råteskader i bordkledningen.

- Det må foretas tiltak for å lukke avviket.

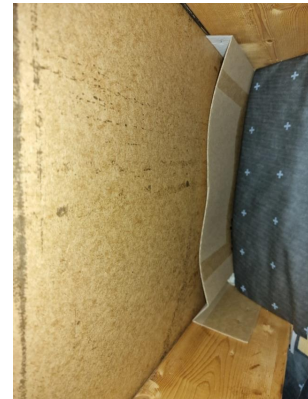
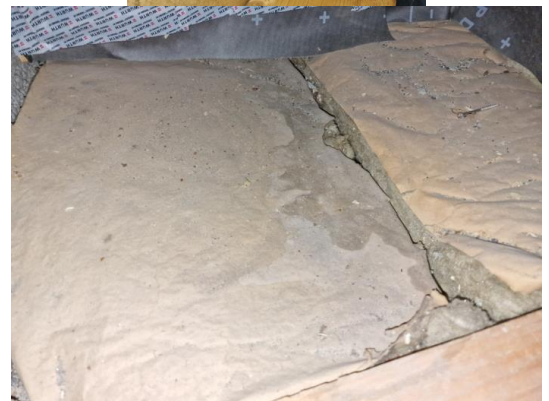
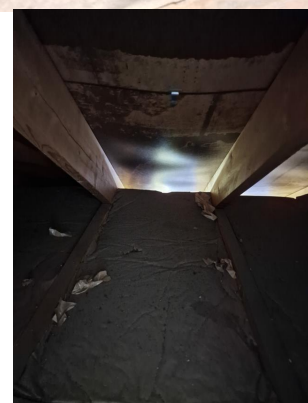
- Det er begrenset/dårlig ventilering av takkonstruksjonen.
- Undertaket er misfarget.

Det er noen sammenklemt pappskott. Noen fuktmerker i undertak og på isolasjon.

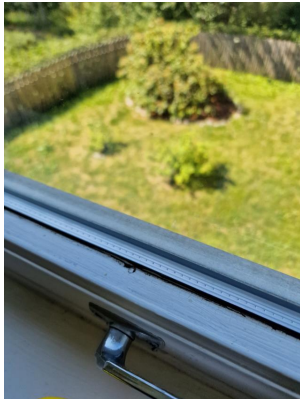
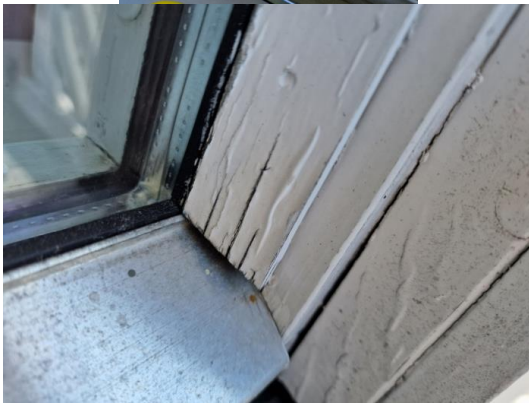
- Det er påvist at enkelte vinduer er vanskelig å åpne/lukke.
- Karmene i vinduer er slitte og det er sprekker i treverket.

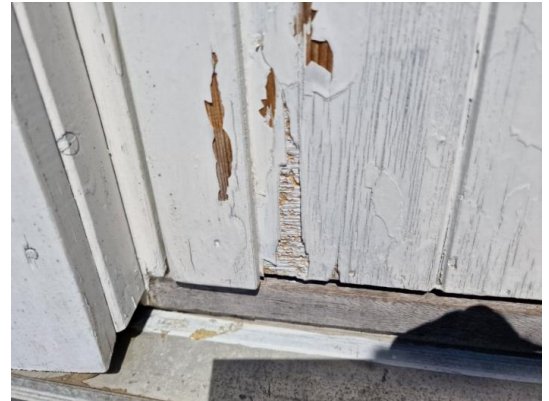
- Det er påvist dører som er vanskelig å åpne eller lukke.
- Karmene i dører er værslitte utvendig og det er sprekker i treverket.

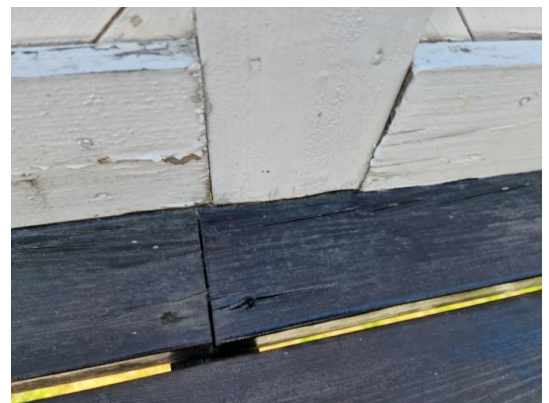
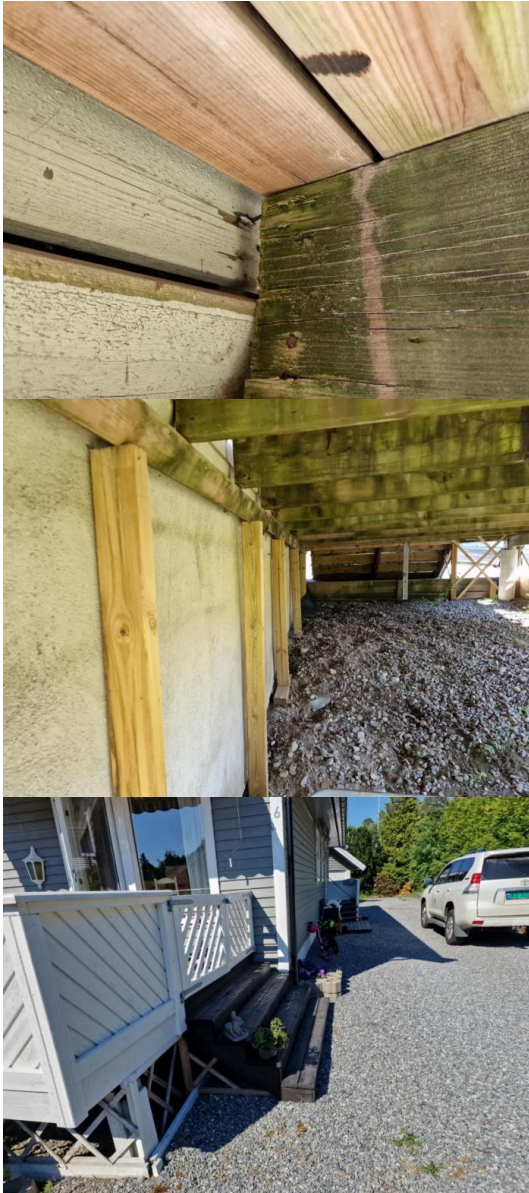
- Det er ikke montert rekkverk.
- Rekkverket er for lavt i forhold til dagens krav til rekkverkshøyder.
- Det er værslitt/oppsprukket trevirke/trepaneler.

- Rekkverk må monteres for å lukke avviket.
- Det må foretas tiltak for å lukke avviket.

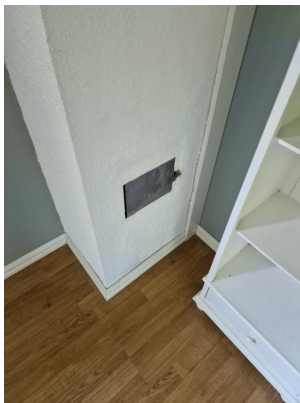
- Ildfast plate mangler på gulvet under sotluke/feieluke på pipe.

Det er innhentet rapport fra feier. Siste tilsyn ble gjennomført i 2014. Pipen ble sist feiet i 2017. Det er ikke registrert noen avvik eller anmerkninger.

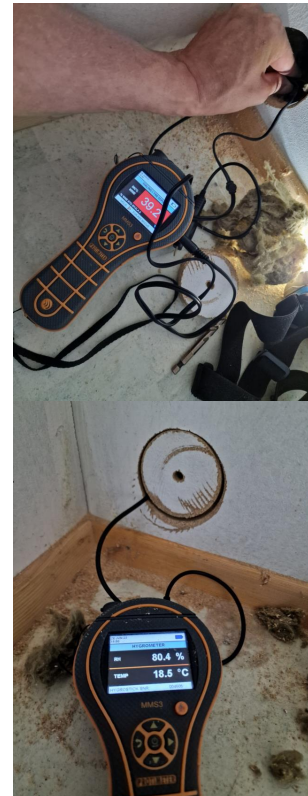
Det ble hullboret i utforet vegg i garderoberoom. Synlig dampsperre, isolasjon og svart forhudningspapp inn mot grunnmuren.

- Det er gjennom hulltaking påvist høyt fuktnivå inne i trekonstruksjonen i hulltakingen, men ikke påvist fuktskader i dette området. Høy luftfuktighet kan over tid føre til muggvekst eller sverting av materialer. Samtidig kan materialer og konstruksjoner bli ødelagte.

Det ble målt opp til 80% RF (relativ fuktighet) ved 18 grader celsius. 39 vekt% fukt målt i bunnsvill. Ved nivåer over 20 vekt% vil det være fare for utvikling av mugg, råte og sopp i konstruksjonen.

Merkbar fuktighet i bakkant av svill mot gulv. Det ble registrert en kjellerlukt/mugglukt i vegg.

- Det påviste fuktnivå gir grunn til å overvåke konstruksjonen jevnlig for å se utvikling over tid, og eventuelt foreta tiltak for å unngå fuktskader.

Innredede rom under terreng må beregnes jevnlig overvåket med tanke på bakenforliggende fukt.

Bakenforliggende fukt og svartsopp må beregnes ved åpning/hulltaking av innredede vegger.

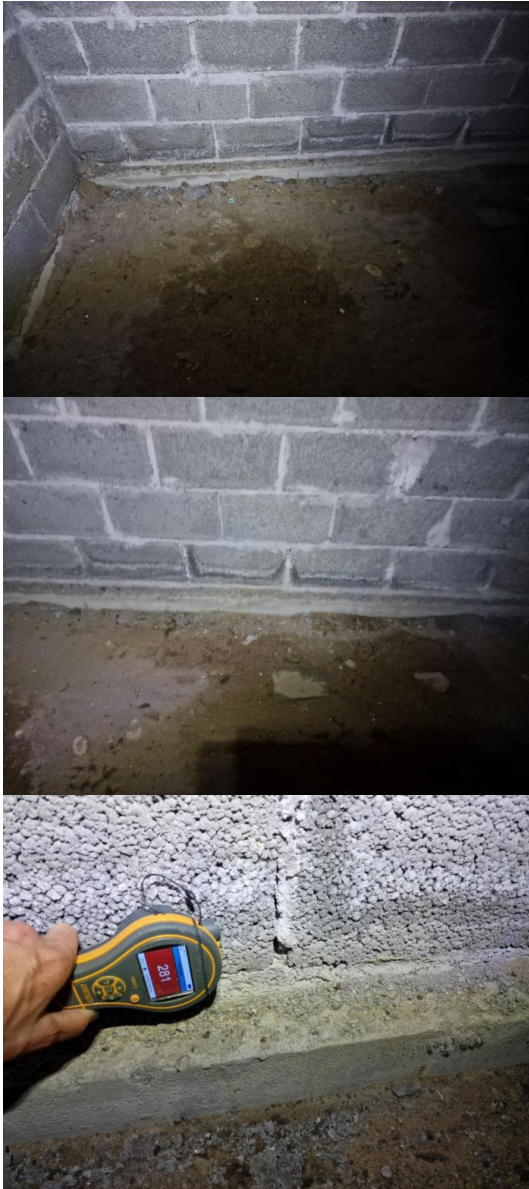
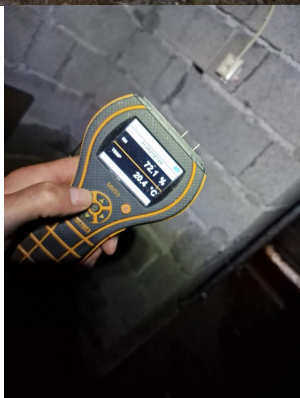
- Det er manglende fuktsperre på bakken.

Det er noe saltutslag i nedkant av vegger. Høy luftfuktighet registrert på befaringdagen.

- Fuktsperre på bakken bør etableres.

Det bør vurderes montering av en permanent avfukter i kryprommet.

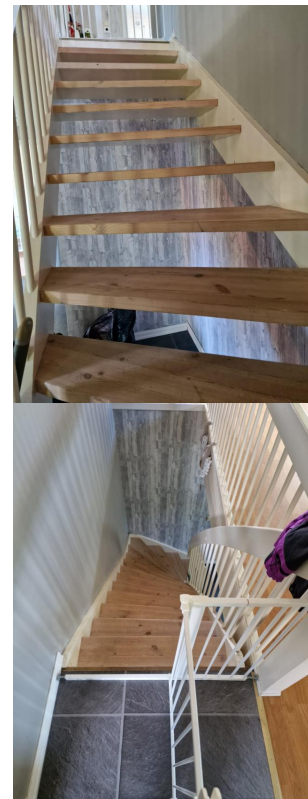
- Åpninger mellom trinn i innvendig trapp er større enn dagens forskriftskrav.
- Åpninger i rekkverk er større enn dagens forskriftskrav til rekkverk i trapper.
- Det mangler håndløper på vegg i trappeløpet.

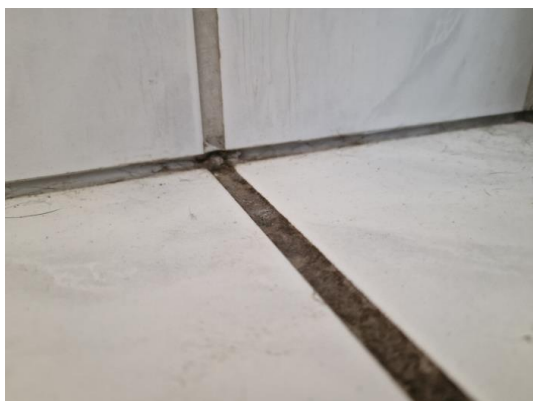
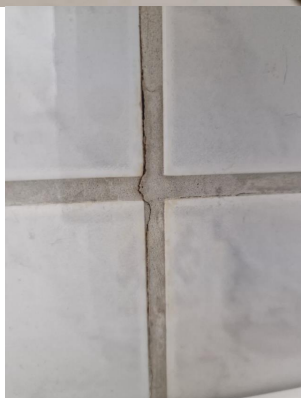
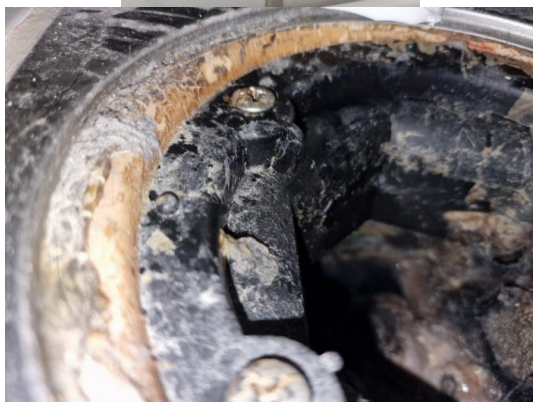
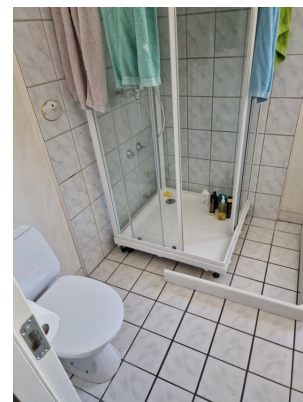
- Våtrommet må oppgraderes for å tåle normal bruk etter dagens krav.

Det er sprekker og løse skjøter på tapeten.

Vindu ligger i en våtsone og er ikke fuktsikret. Det er noe svelling i taklister ved dusj.

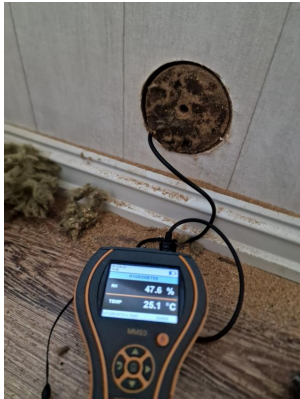
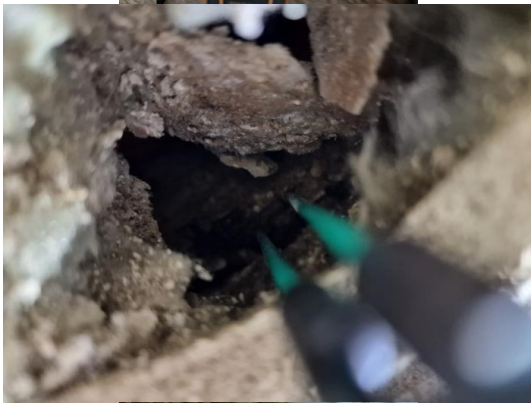
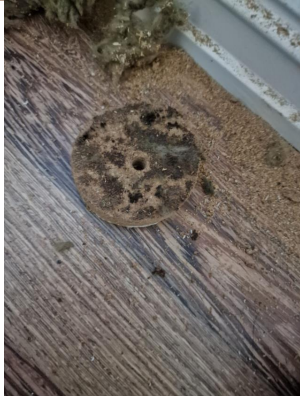
Det ble foretatt hullboring fra soverom og inn mot våtsonen på badet. Luftfuktigheten ble målt til 47% RF (relativ fuktighet) ved 25 grader celsius.

- Hulltaking er foretatt og det er påvist avvik i konstruksjonen.

Det er synlig svartsopp på plater i vegg. Bunnsvillen i veggen er råteskadet.

Det ble målt normale fuktverdier ved hulltaking. Skaden har trolig oppstått før det ble tatt i bruk dusjkabinett.

- Gjennomføre ytterligere undersøkelser og foreta utbedring av skade.

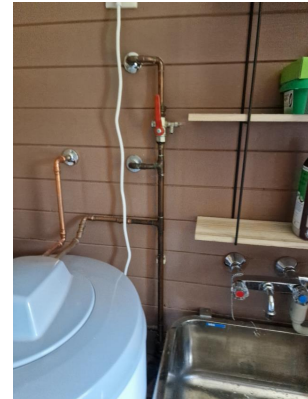
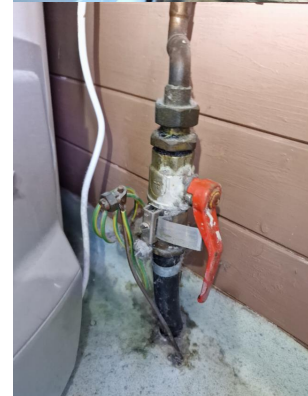
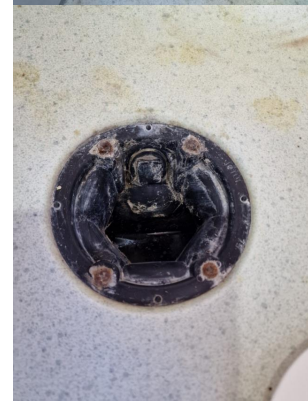
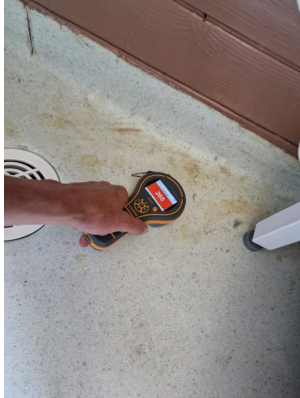
- Våtrommet må oppgraderes for å tåle normal bruk etter dagens krav.

Det ble målt høye fuktindikasjoner på overflater på befaringdagen.

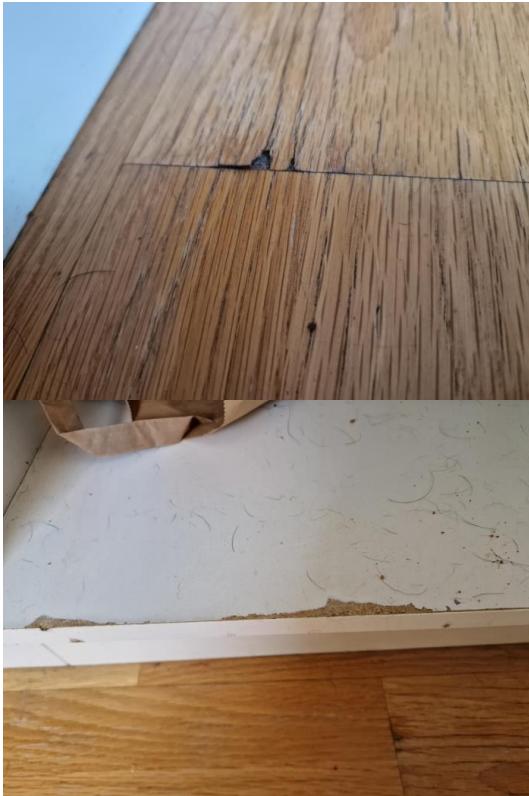
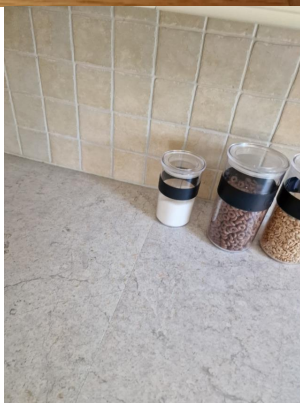
- Det er påvist skader/fuktskjolder i kjøkkengulvet.

Det er ikke fuget mellom benkeplate og vegg. Kan føre til fukt bak innredningen.

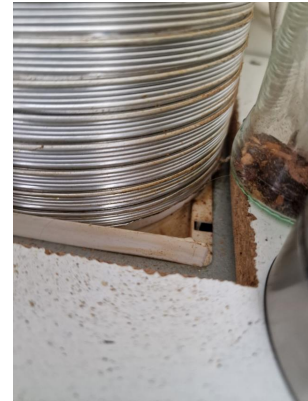
Røret til ventilatoren er ikke festet. Medfører luftlekkasjer.

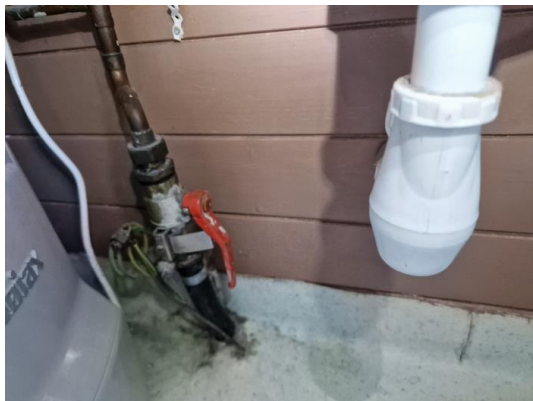
- Mer enn halvparten av forventet brukstid er passert på innvendige vannledninger.

- Det er ikke behov for utbedringstiltak siden anlegget fungerer i dag, men ut ifra alder kan skader plutselig oppstå på eldre anlegg.
- I forbindelse med oppgradering av våtrom vil det være naturlig med utskiftning av rør.

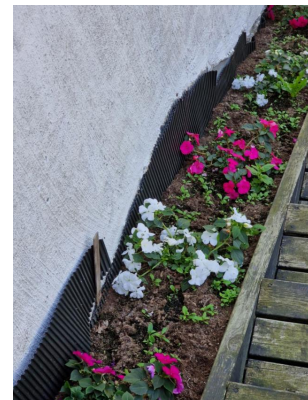
- Mer enn halvparten av forventet levetid på drenering er overskredet.

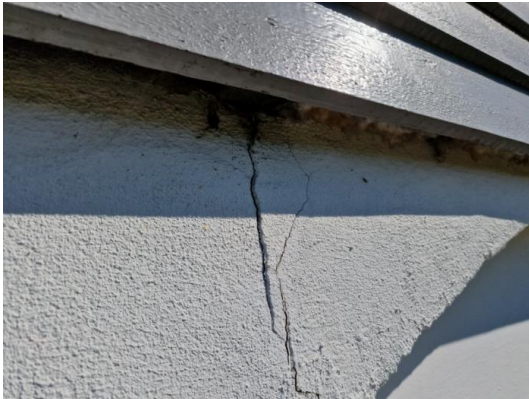
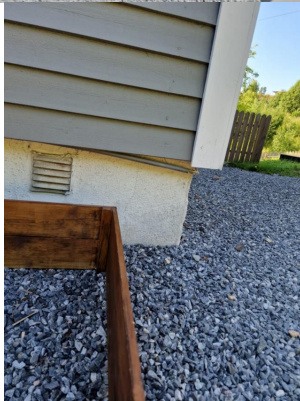
- Grunnmuren har sprekkdannelser.

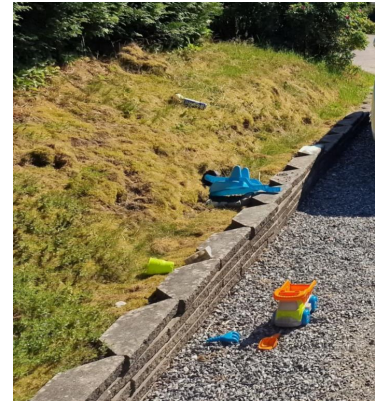
- Det er påvist mindre sprekker og/eller skjevheter i muren. Det er noen løse blokker og muren heller litt.
