# Tilstandsrapport

Enebolig

Kjelkebakken 6, 1784 HALDEN

Befaringsdato: 20.08.2024

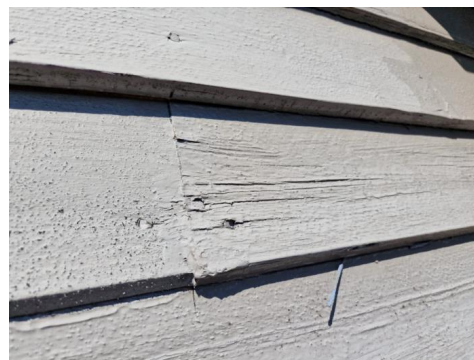
### Vurdering av avvik:

- Det er påvist spredte råteskader i bordkledningen.
- Det er værslitt/oppsprukket trevirke/trepener.

Ubehandlet treverk vil ha en kortere levetid. Utbedringer anbefales.

- Det må foretas tiltak for å lukke avviket.

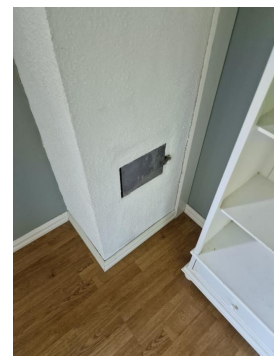
Det er innhentet rapport fra feier. Siste tilsyn ble gjennomført i 2014. Popen ble sist feiet i 2017. Det er ikke registrert noen avvik eller anmerkninger.

Det anbefales ny kontroll og feiing før ildsted tas i bruk.

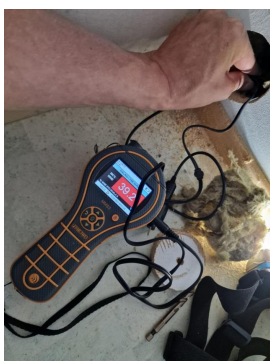
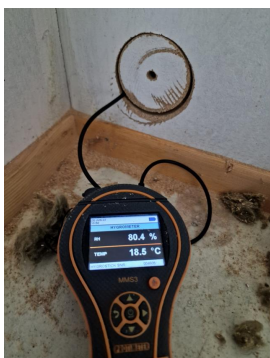
## ! TG 2 Rom Under Terreng

- Det er gjennom hulltaking påvist høyt fuktnivå inne i trekonstruksjonen i hulltakingen, men ikke påvist fuktskader i dette området. Høy luftfuktighet kan over tid føre til muggvekst eller sverting av materialer. Samtidig kan materialer og konstruksjoner bli ødelagte.

Det ble målt opp til 80% RF (relativ fuktighet) ved 18 grader celsius. 39 vekt% fukt målt i bunnsvill. Ved nivåer over 20 vekt% vil det være fare for utvikling av mugg, råte og sopp i konstruksjonen.

Merkbar fuktighet i bakkant av svill mot gulv. Det ble registrert en kjellerlukt/mugglukt i vegg.

- Det påviste fuktnivå gir grunn til å overvåke konstruksjonen jevnlig for å se utvikling over tid, og eventuelt foreta tiltak for å unngå fuktskader.

Innredede rom under terreng må beregnes jevnlig overvåket med tanke på bakenforliggende fukt.

Bakenforliggende fukt og svartsopp må beregnes ved åpning/hulltaking av innredede vegger.

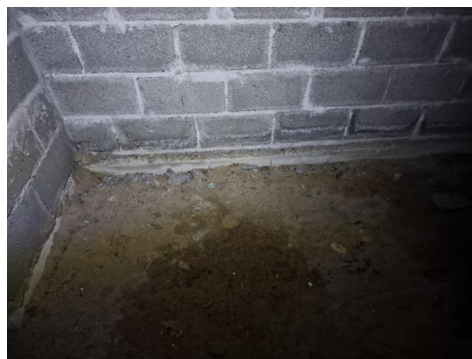
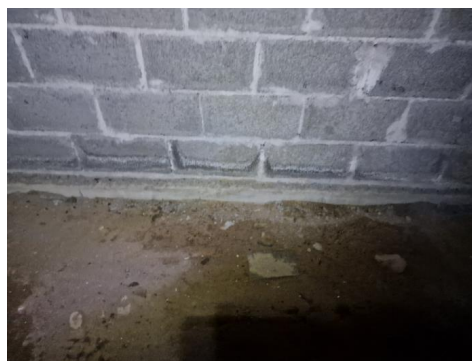
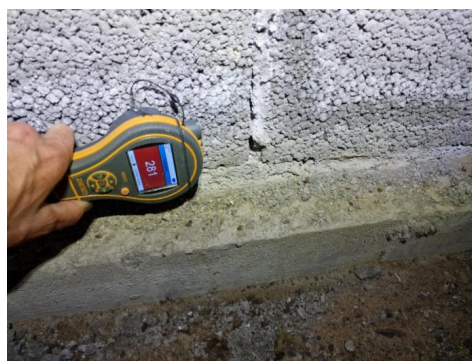
- Det er manglende fuktsperre på bakken.

Det er noe saltutslag i nedkant av vegger. Høy luftfuktighet registrert på befaringsdagen.

- Fuktsperre på bakken bør etableres.

Det bør vurderes montering av en permanent avfukter i kryprommet.

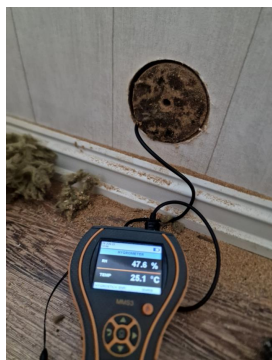
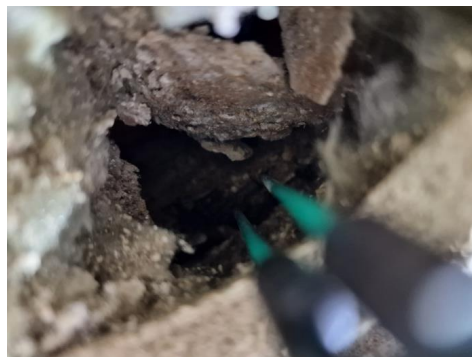
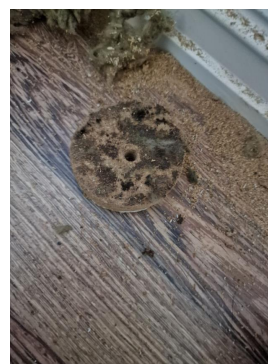
### ! TG 3 Tilliggende konstruksjoner våtrom

- Hulltaking er foretatt og det er påvist avvik i konstruksjonen.

Det er synlig svartsopp på plater i vegg. Bunnsvillen i veggen er råteskadet.

Det ble målt normale fuktverdier ved hulltaking. Skaden har trolig oppstått før det ble tatt i bruk dusjkabinett.

- Gjennomføre ytterligere undersøkelser og foreta utbedring av skade.

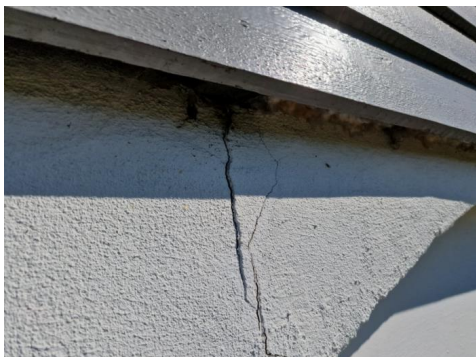
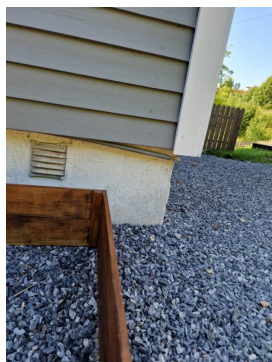
## ! TG 2 Forstøtningsmurer

- Det er påvist mindre sprekker og/eller skjevheter i muren.

- Lokal utbedring må utføres.
