# Tilstandsrapport

📍 Liljeveien 1B , 0586 OSLO

# gnr. 83, bnr. 454

Rune Kristiansen Takst AS  
Liljeveien 1 B. Oppdrag nr: 25125

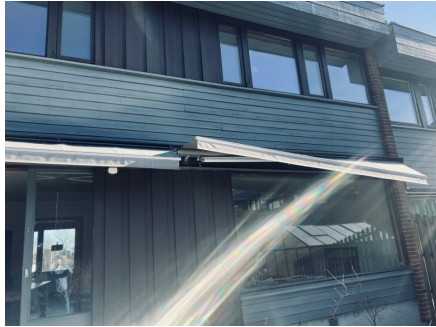
Markisene går skjevt. Det ser ut til at de har fått en skade e.l. i innfesting.

Markiser går skjevt.

Konsekvens: Forholdet må kontrolleres nærmere av fagpersoner, og markisene bør justeres hvis mulig.

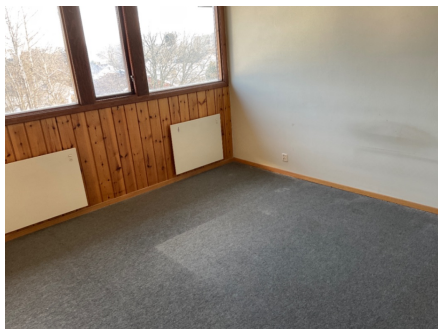
Innvendige overflater har gjennomgående brukslittasje.

Innvendig og eldre overflater.

Konsekvens: Tidsmessig oppussing/modernisering av overflater må påregnes.

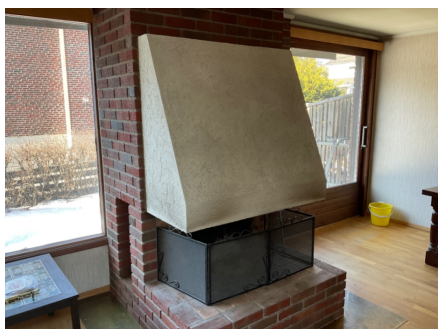
TG-2 settes for ildsted i stuen.

Eldre peis i stuen.

Konsekvens: Det er ingen vesentlig konsekvens, men det er anbefalt å montere en tidsmessig/rentbrennende ildsted.

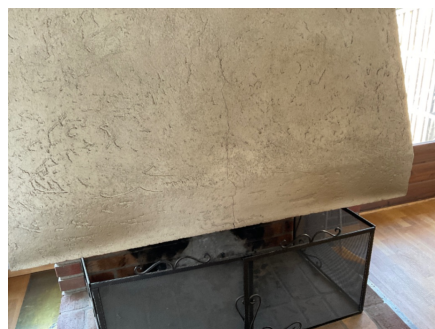
Det er registrert et riss i pipekappe. Dette vurderes å ha kosmetisk betydning.

Overflate-riss i peiskappe.

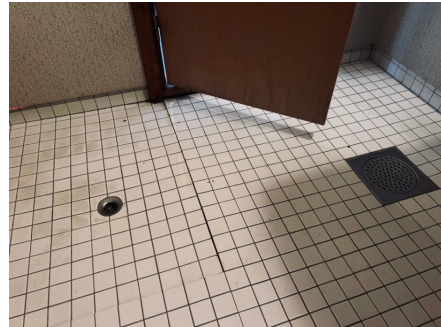
Dusjsone ved dør.

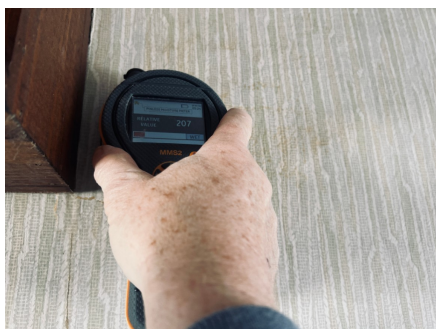
Det ble registrert fuktskjolder på vegg mot nabo i stue i 1. etg.  
Det aktuelle område ligger under badet i 2. etg.

Det ble benyttet elektromagnetisk fuktindikator, som viste høyere verdier enn det det normalt bør være.  
Forholdet må kontrolleres nærmere for å avklare årsak til dette.

Konsekvens: Lekkasje kan medføre bygningskade.

Forhøyede fuktverdier registrert.
