Tilstandsrapport

Fritidsbolig

Skraviga 3 , 4885 GRIMSTAD

Befaringsdato: 12.03.2026

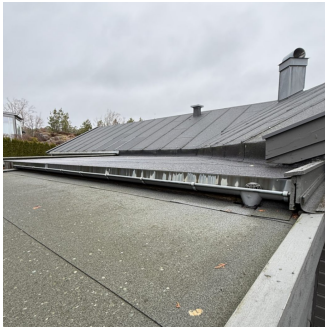
Løsningen for tekkingen av boden vurderes som utilstrekkelig i overgangen mellom boden og det opprinnelige taket på boligen.

Tektekkingen burde vært ført opp under takrennen.

Dagens utførelse mangler oppkant ved takrenne og pannebordet bak takrennen vil råde over tid.

Det foreligger også økt fare for vanninntrenging i overgangen.

Ikke tilstrekkelig tekking i overgangen mellom bod og bolig innebærer økt risiko for vanninntrenging i overgangene mellom takkonstruksjonene.

Dette kan føre til fuktskader og gradvis nedbrytning av pannebordet bak takrennen, med mulig råteutvikling og behov for utskifting dersom forholdet ikke utbedres.

Overgang på tekking fra bod i mot eksisterende tak.
Pannebord synlig under takrenne.

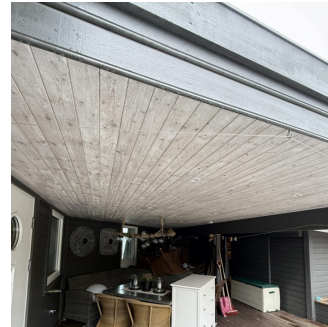
Panel i himling i takoverbygg ved inngang og på nordøstsiden har svertesopp på overflaten, har hovedsakelig estetisk betydning.

Panel i himling med svertesopp overflaten.

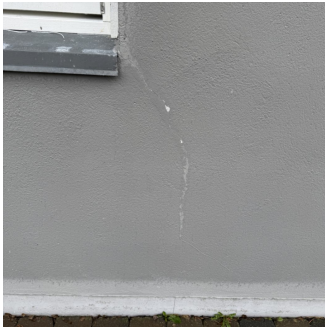
Kledningen har liten avstand til terrassen og skiferplattingen.
Det er registrert flassing av maling på kledningen enkelte steder.
Det er observert riss i den utvendige pussen på vestveggen.

Manglende tilstrekkelig avstand mellom kledningen og terrassen, noe som kan gi fuktpåvirkning over tid og normal materialbevegelse eller lokale påkjenninger som har ført til rissdannelser i pussflatene. Manglende vedlikehold mht. maling.

Økt risiko for fuktopptak i nedre del av kledningen og redusert levetid for både kledning og pussede flater.
Riss i puss kan øke faren for vanninntrenging i underliggende konstruksjon dersom forholdet ikke utbedres.
Manglende vedlikehold med hensyn til maling gir redusert beskyttelse av treverket og kan medføre økt fuktopptak i kledningen. Over tid øker dette risikoen for råteutvikling og forkortet levetid.

Riss i mur under vindu vegg vest.

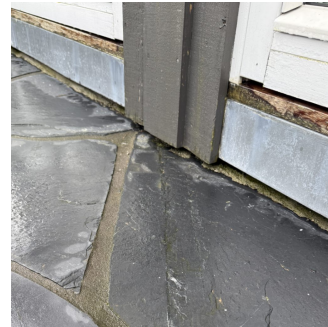
Kledning med liten avstand til plattning

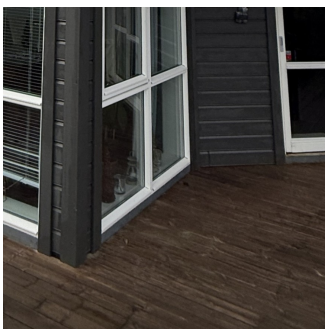
Kledning med liten avstand til terrasse

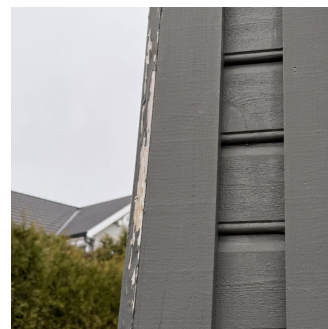
Flassing av maling

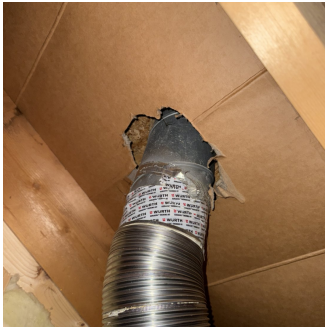
Konsekvens:
Ved kondensdannelse i luftesjiktet kan mangelfull tetting medføre risiko for fuktinntrenging, noe som kan føre til vann på øverloftet og påføre konstruksjonene en uønsket fuktbelastning.

Manglende tekking rundt gjennomføring i undertaket

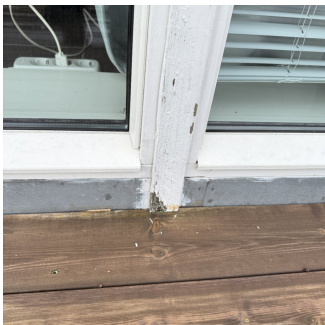
Konsekvens:
Manglende vedlikehold gir redusert beskyttelse mot nedbør medfører risiko for fuktopptak i treverk og omkringliggende fasade.
Dette kan resultere i råteutvikling, deformasjoner og en forkortet levetid for vinduskomponentene.
Utilstrekkelig vannavledning fra beslag kan gi økt fuktbelastning på murpartier og medføre et forhøyet vedlikeholdsbehov.

Manglende vedlikehold og belistning ned i mot terrassedekke

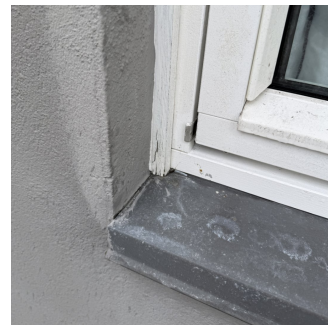
Ingen oppkant på beslag på sidene i mot puss.

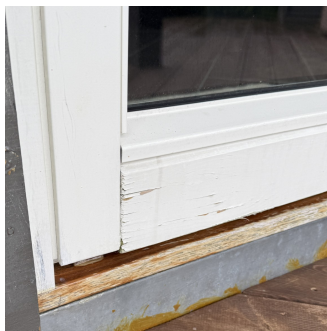
Enkelte dører har noe oppsprekking i maling og har behov for vedlikehold mht. maling.

Manglende vedlikehold kan medføre forkortet levetid på døren og redusert funksjonalitet.

Det foreligger økt risiko for fuktopptak i karm og dørblad, noe som over tid kan resultere i utvikling av råteskader dersom tiltak ikke iverksettes.

Oppsprekking av maling på dør

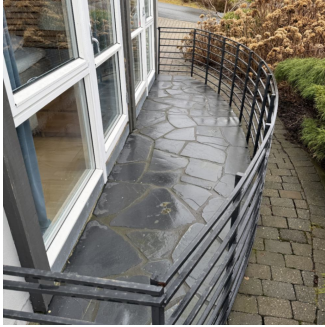
Skiferplating på nordside

Dette kan på lengre sikt påvirke terrassens funksjon og levetid og utløse behov for utbedringer for å opprettholde nødvendig bæreevne.

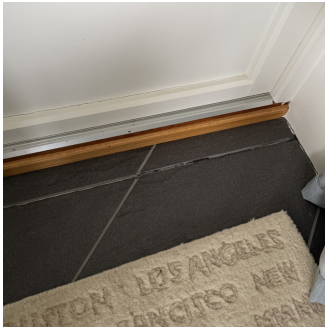
Forholdet ved terrassedøren kan medføre ytterligere skader i fliser og fuger dersom det ikke utbedres.

Løse flis og fug inn i mot dør

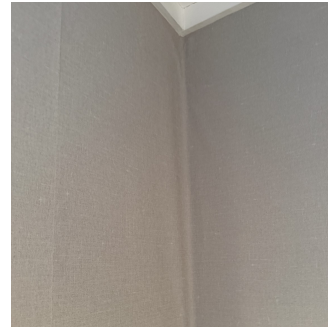
De innvendige overflateendringene har primært estetisk betydning, men kan utvikle seg over tid dersom bevegelsene fortsetter.

Løsnet tapet

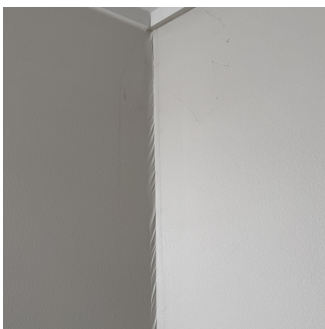
Bevegelser i malt overflate.

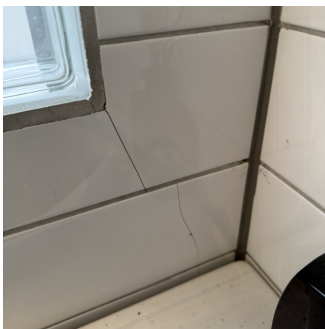
- Det er påvist sprekker i fliser.

På yttervegg er det sprekker i enkelte fliser og fuger.

Forholdet fremstår i hovedsak som et estetisk avvik, men det kan over tid være risiko for videre utvikling av sprekken. Dersom sprekken øker i omfang eller fugene åpner seg ytterligere, kan det ikke utelukkes at membranen lokalt kan påvirkes. Det er per i dag ikke indikasjoner på funksjonssvikt, men forholdet bør følges opp for å hindre eventuell forverring.

Sprekk i fliser

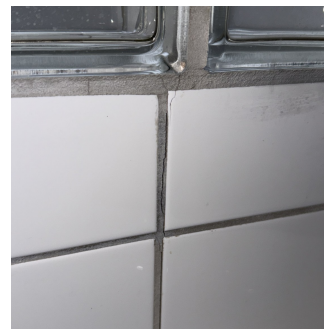
Sprekk i fug og flis

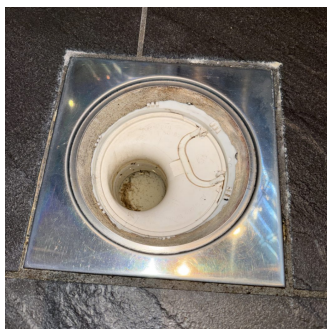
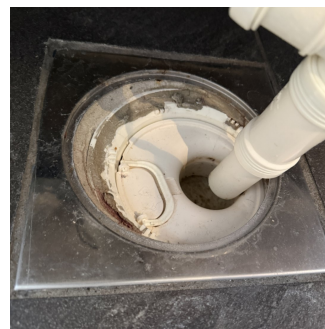
Tettesjiktet vurderes å ha redusert forventet restlevetid, og det er en viss risiko for at funksjonen gradvis svekkes med tiden. Dette kan medføre økt sårbarhet for fukt påkjenninger i konstruksjonen, selv om det per i dag ikke foreligger indikasjoner på skader eller funksjonssvikt.

Sluk i dusj

Sluk under badekar

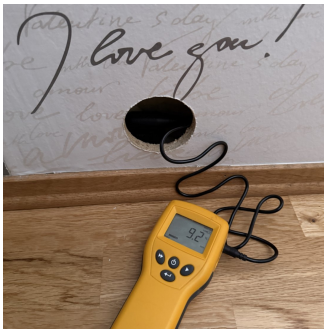
Hulltaking er foretatt uten å påvise unormale forhold.
Hulltakingen er utført i vegg bak dusj i soverom.
Undersøkelsen viser følgende oppbygging fra soverom: plate, reisverk, isolasjon og rupanel.

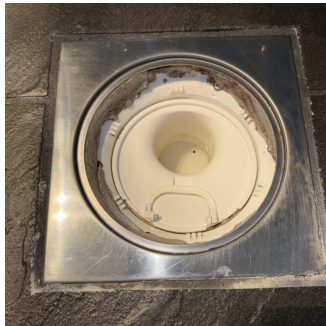
Sluk i dusj

Tettesjiktet vurderes å ha redusert forventet restlevetid, og det er en viss risiko for at funksjonen gradvis svekkes med tiden.

Dette kan medføre økt sårbarhet for fuktpåkjenninger i konstruksjonen, selv om det per i dag ikke foreligger indikasjoner på skader eller funksjonssvikt.

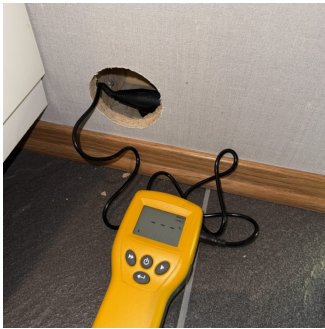
Hulltaking er foretatt uten å påvise unormale forhold.
Hulltakingen er utført i veggen bak dusj i gang.
Undersøkelsen viser følgende oppbygging fra soverom: plate, reisverk, isolasjon og rupanel.

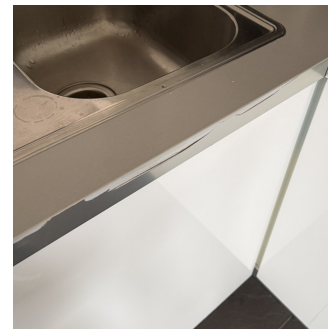
Registrert fuktpåvirkning i benkeplate og kantlist medfører svekket materialstyrke og redusert forventet levetid.

Løs kantlist

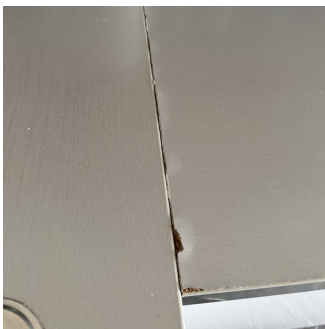
Svelling i benkeplaten skyldes fuktpåkjenning i kombinasjon med en utett skjot mellom benkeplatene.

Svelling i skjot på benkeplate.

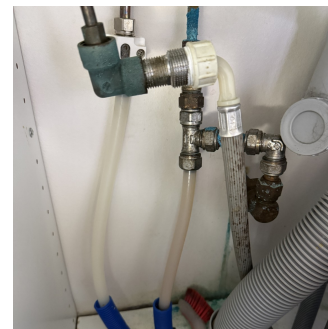
Det er uklart om forholdet skyldes kondens ved langvarig bruk av kaldtvann eller en tidligere lekkasje.

Årsaken til irr og lekkasje i skapet er ukjent.

Fravær av muffe på rør i rør kan medføre at lekkasjevann ikke ledes tilbake til fordelerskapet slik systemet er ment og fungere.

Det kan medføre vannlekkasje og påfølgende fuktskader.

Irr og svekkelse i skapbunnen kan være tegn på en pågående eller tidligere lekkasje som, dersom den fortsetter, kan medføre ytterligere materialskader og økt risiko for mikrobiell vekst.

Mangler muffe på rør og spor etter tidligere lekkasje.

Det anbefales at rørlegger foretar en nærmere vurdering av skadeomfang og nødvendige tiltak.

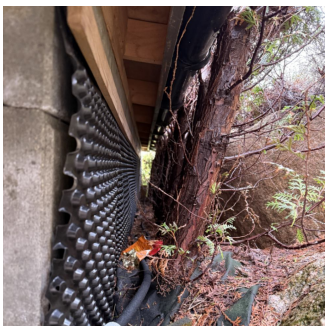
Feilmonteringen kan resultere i redusert drenerende kapasitet og utilstrekkelig beskyttelse av konstruksjonen mot fuktpåvirkning fra omkringliggende terreng.

Dette fører til økt risiko for fuktinntrengning i grunnmuren.

Grunnmursplate er montert med innsiden ut.
