Tilstandsrapport

Enebolig

Gamle Sollia 6, 3790 HELLE

Befaringsdato: 18.11.2024

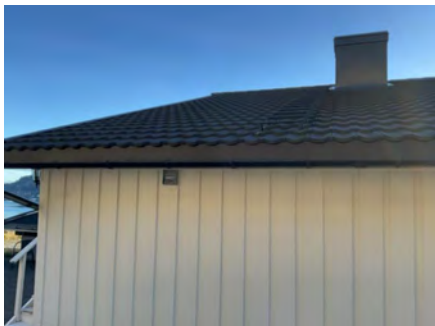
Taktekking - 2

Tektekingen har stor slitasje. Det er revne ved takfoten.

Kostnadsestimat: 50 000 - 100 000

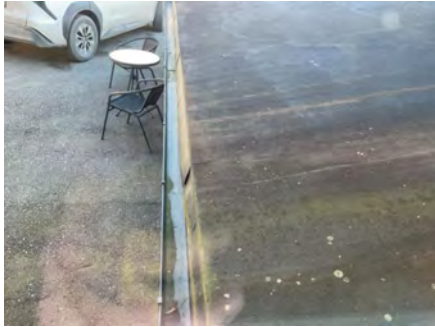
TG 2 Nedløp og beslag

Takrenner og nedløp av plastbelagt stål.

- Det er ikke krav om utbedring opp til dagens krav.

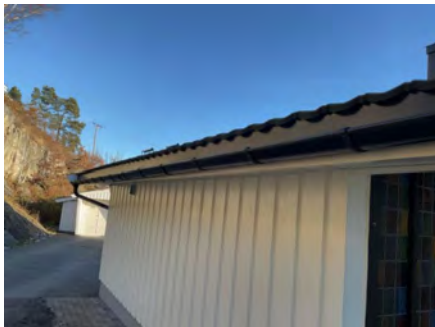
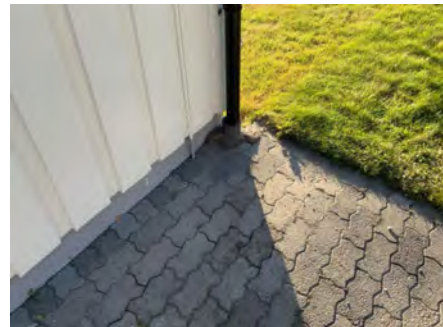
TG 3 Nedløp og beslag - 2

Takrenner og nedløp av plast, på bassengdelen.

- Takrenner/nedløp har store lekkasjer.

Kostnadsestimat: 10 000 - 50 000

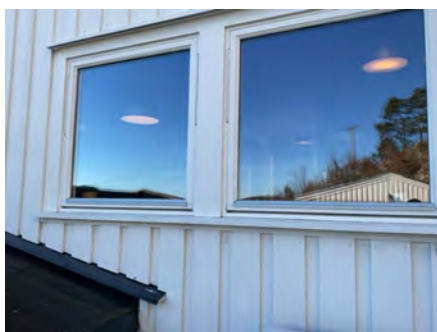
TG 2 Vinduer - 2

Det er eldre vinduer med isolerglass, koblede rammer og enkle glass.

- Det er påvist noen glassruter som er punktert eller sprukne.
- Karmene i vinduer er slitte og det er sprekker i trevirket.

På eldre vinduer må det påregnes vedlikehold, samt at enkelte kanskje må skiftes.

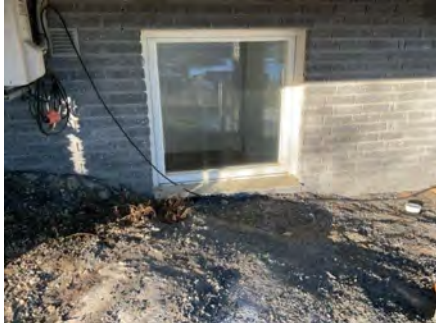
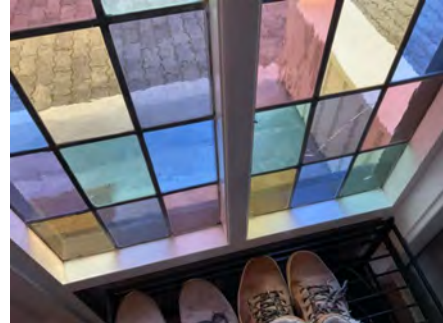
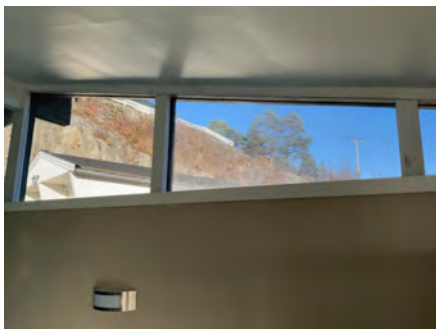
TG 2 Dører

Det er tredører, samt aluminiumsdør i bassengdelen.

- Det er påvist dører med punkterte eller sprukne glassruter.
- Karmene i dører er værslitte utvendig og det er sprekker i trevirket.

- Det må påregnes noe vedlikehold og at enkelte dører må skiftes ut.
- Dører med punkterte/sprukne glass må påregnes skiftes ut, enten hele døren eller kun selve glassene.

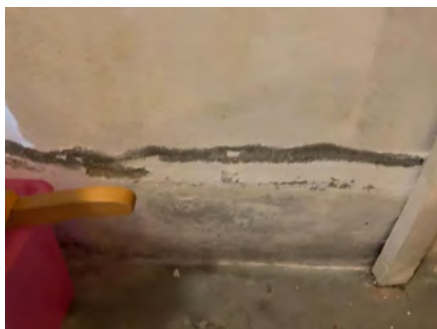
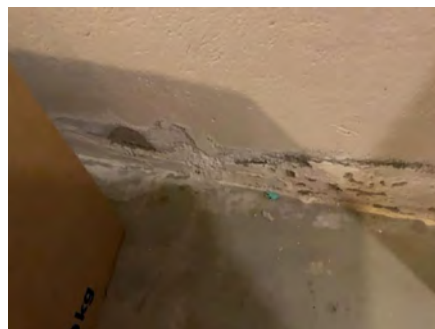
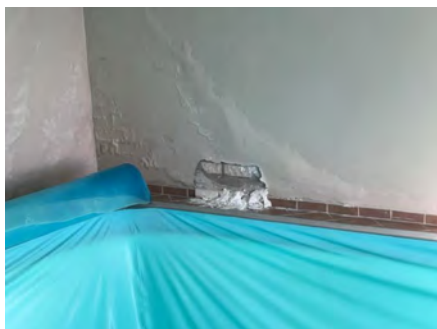
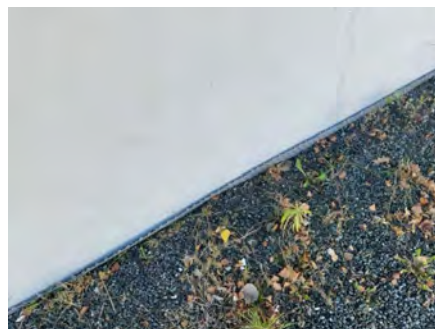
TG 2 Grunnmur og fundamenter

Grunnmur av betong og lettklinkerblokker (Leca).

- Grunnmuren har sprekkdannelse.

Riss og sprekker utbedres med murpuss. Riss og sprekker bør holdes under oppsikt for å se om det er en negativ utvikling.
