Tilstandsrapport

Rekkehus

Havørnbrautene 66 E, 4049 HAFRSFJORD

Befaringsdato: 31.01.2025

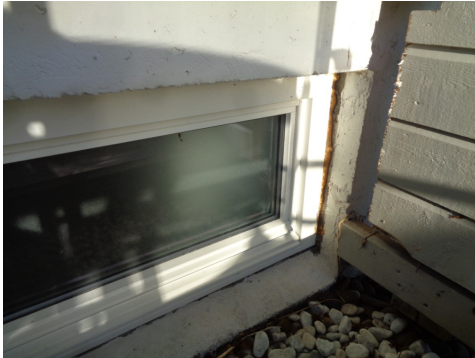
Det mangler tetting rundt vindu til vaskerom.

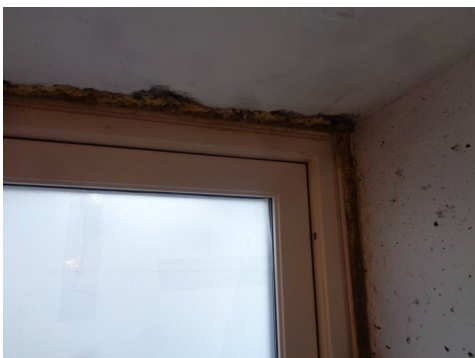
Det mangler tetting rundt ytterdør i kjeller.

Bedre tetting rundt altandør i kjeller.

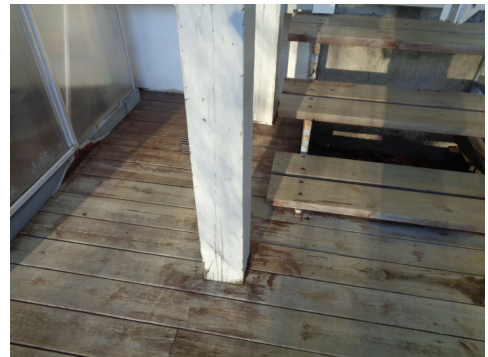
Tresøyler står mot tredekke og bakke, fare for oppsug av fuktighet i disse som kan medføre råteskader.

Søyler står mot terrassebord.

Avstand fra nedre del av tresøyler til bakke bør økes.

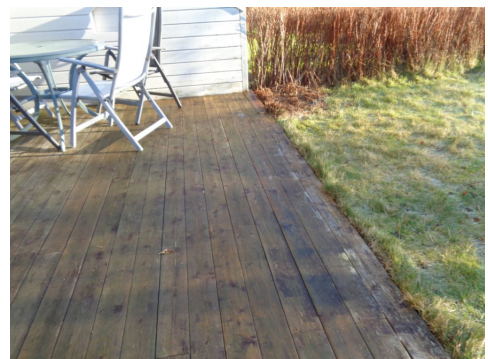
Noe slitt dekke på terrasse.

- Det er ikke krav om utbedring av rekkverkshøyde opp til dagens forskriftskrav.
- Lokal utbedring/utskiftning bør utføres.

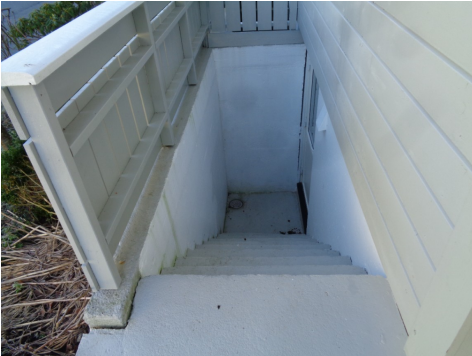
Det er ikke rekkverk i trappen for å hindre fallskader.

- Rekkverk må monteres for å lukke avviket.

Montering av håndlister eller annet for å forhindre fallskader.

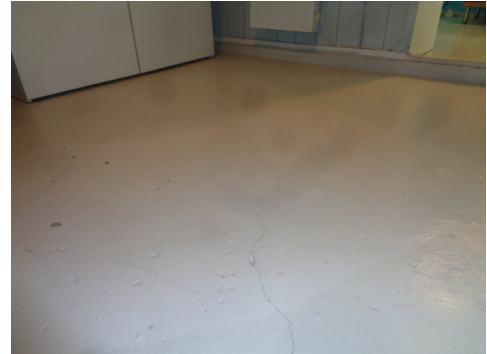
Det er noe sprekker i betongdekke i kjeller.

Sprekk i betongdekke.

Lokal utbedring av avvik.

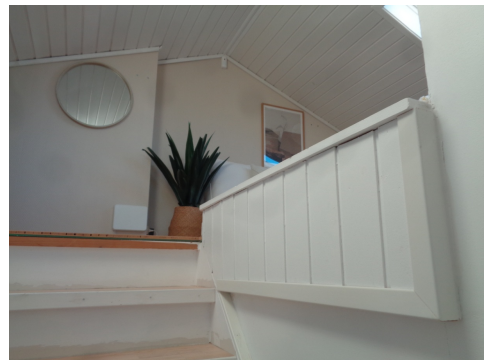
Mangler rekkverk ved trapp.

- Håndløper må monteres på vegg for å tilfredsstille krav på byggetidspunktet.
- Rekkverket er såpass lavt at det på grunn av sikkerhetsmessige forhold anbefales økning av høyde.
- Åpninger er såpass store at det ut ifra sikkerhetsmessige forhold anbefales å lage mindre åpninger.

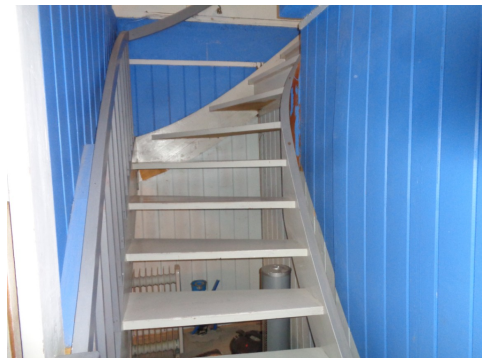
Åpen trapp til kjeller.

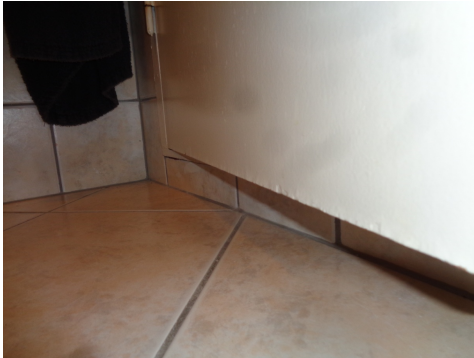
- Det er påvist andre avvik: Det er sår og merker på dør til kjeller. Skade på dørblander til badet. Noe merker og sår på dører ellers.

Skade på dørbld til bad.

- Andre tiltak: Lokalt utbedring av avvik.

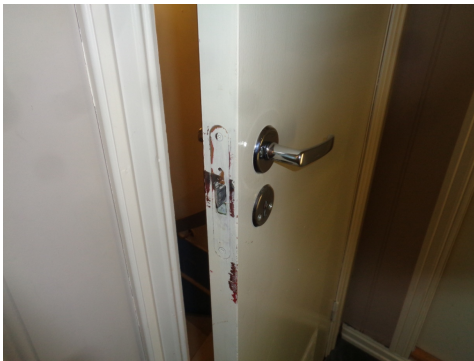
Sår på dør til kjeller.

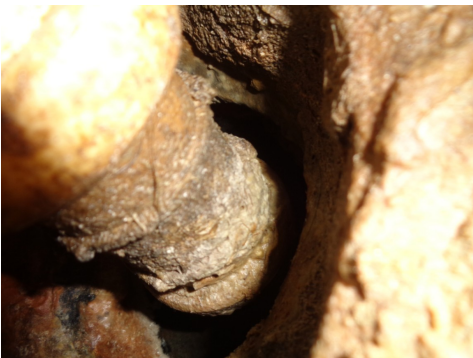
Eldre støpejernsluk på badet. Det er ikke synlig membran i sluk. Støpejernsluk er risiko angående tetthet rundt disse. Det ble med fuktindikator ikke registrert unormale fuktverdier på baderomsgulvet.

Eldre støpejernsluk på badet.

- Sluket må sjekkes og rengjøres jevnlig.
- Overvåk tilstanden jevnlig. For å få tilstandsgrad 0 eller 1 må slukløsningen skiftes ut og sannsynligvis må også membransjiktet skiftes/utbedres. Det er imidlertid vanskelig å si noe om tidspunktet for når dette er nødvendig.
- Overvåk tilstanden jevnlig. For å få tilstandsgrad 0 eller 1 må tettesjiktet skiftes ut, men tidspunktet for når dette er nødvendig er vanskelig å si noe om.

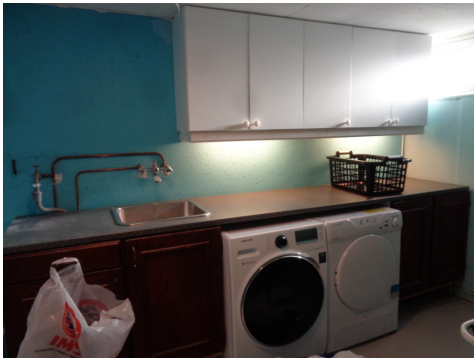
Vaskerom.

- Våtrommet må totalrenoveres. Alle forhold med tettesjikt, våtsone, sluk m.m. må dokumenteres.

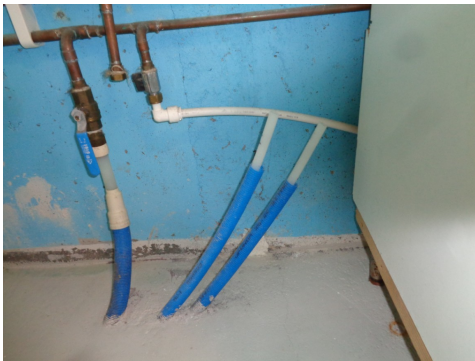
Vannledninger er av kobber. Det er noe rør i rør ledninger som kommer opp i betongdekke på vaskerom. Stoppekran på vaskerom. Røranlegget fungerte tilfredsstillende ved en enkel test av dette på stedet. Vanntrykket vurderes å være tilfredsstillende. Ved visuell kontroll ble det ikke påvist lekkasje eller brekkasje. Videre kontroll av anlegget krever avansert teknologi.

Rør i rør i betongdekke på vaskerom.

- Tidspunkt for utskiftning av vannledninger nærmer seg.
- Det er ikke behov for utbedringstiltak siden anlegget fungerer i dag, men ut ifra alder kan skader plutselig oppstå på eldre anlegg.
- I forbindelse med oppgradering av våtrom vil det være naturlig med utskiftning av rør.

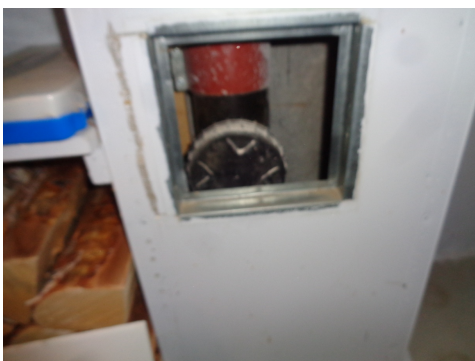
Avløpsrør av plast og spilrør.
Stakeluke i luke i kjellerrom.
Avløpsanlegget fungerte tilfredsstillende ved en enkel test av dette på stedet. Vanntrykket vurderes å være tilfredsstillende. Ved visuell kontroll ble det ikke påvist lekkasje eller brekkasje. Videre kontroll av anlegget krever avansert teknologi.

Stakeluke i kjellerrom.

- Det er ikke behov for utbedringstiltak siden anlegget fungerer i dag, men ut ifra alder kan skader plutselig oppstå på eldre anlegg.
- I forbindelse med oppgradering av våtrom vil det være naturlig med utskiftning av rør.
- Tidspunkt for utskiftning av avløpsrør nærmer seg.

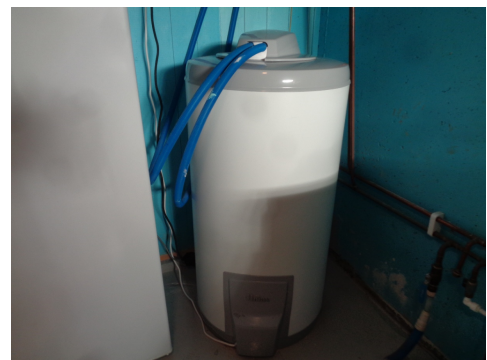
Varmtvannsbereder på vaskerom.

- Det bør etableres tilfredsstillende el-tilkobling etter gjeldende forskrift.

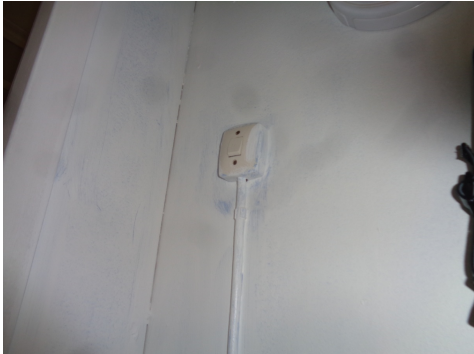
Noe eldre anlegg gjenstår i boligen.
