# Tilstandsrapport

Enebolig med integrert garasje

Tømmerheia 12, 8646 KORGEN

Rapportdato: 03.06.2025

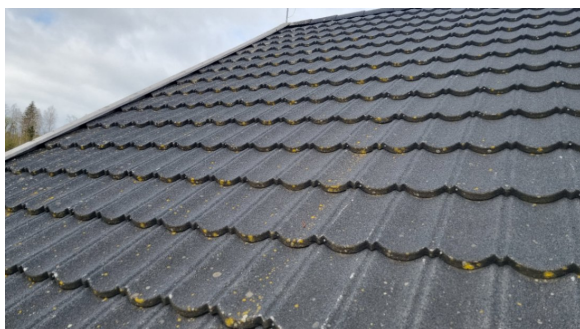
Besiktigelse av taktekke.

- Overvåk tilstanden jevnlig. For å få tilstandsgrad 0 eller 1 må tekkingen skiftes ut, men tidspunktet for når dette er nødvendig er vanskelig å si noe om.

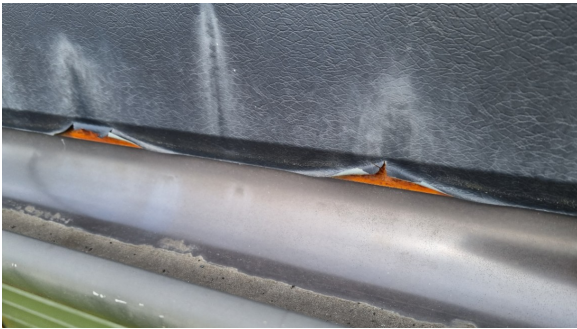
Det er overflaterust i spillblekk.

Overflaterust.

Overvåk tilstanden på spillblekk, ved store rustdannelser må beslag utskiftes.

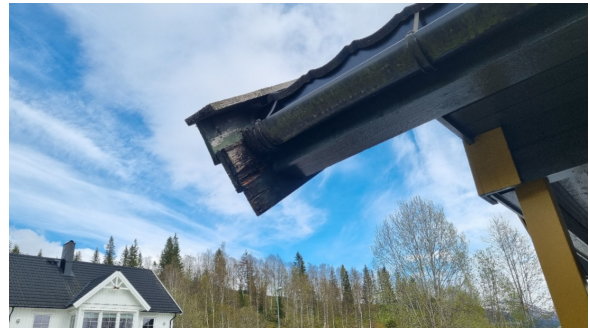
Det vart registrert råteskader i vindskibord.

Råteskade i vindskibord.

Utskifting av råteskadet vindskibord må påregnes.

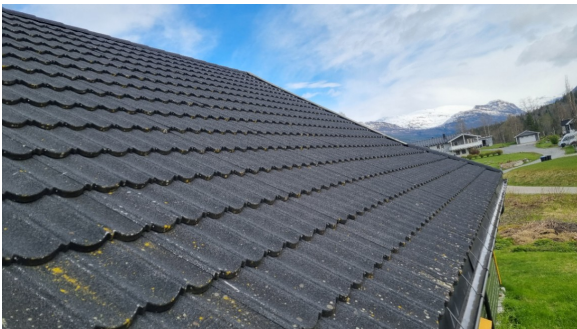
Det er ikke montert snøfangere.

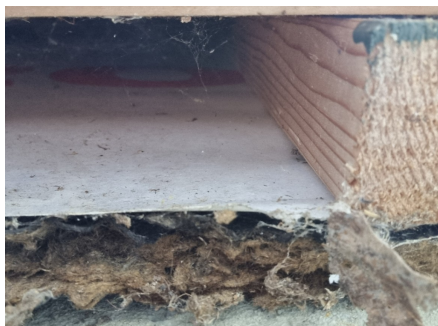
Ved befaring ble det registrert at vindspærren i nedre del av ytterveggen ikke er mekanisk klemt med klemlekker. Uten klemlekker kan det oppstå luftlekkasjer, redusert vindtetthet.

Det er ikke montert klemleker mellom spikerleker i nedre del av veggkonstruksjonen.

Ettermontering av klemlekker i nedre del av veggkonstruksjonen bør påregnes.

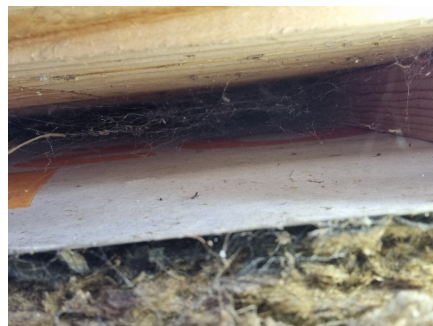
Det er ingen musesperre i nedre kant av konstruksjon.

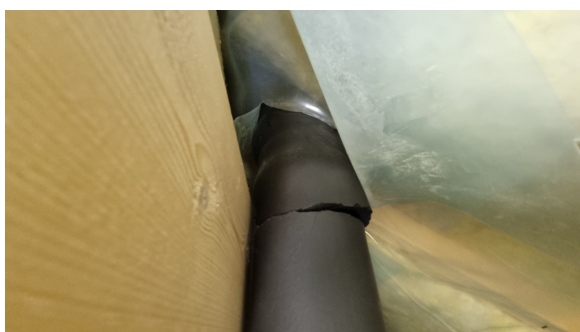
Ved visuell kontroll er det registrert utettheter i dampspærren, spesielt i skjøter, rundt tekniske gjennomføringer (rør) samt i avslutning mot raftekaske i knevegg/knekott. Dette indikerer at dampspærren ikke er kontinuerlig og tett, noe som kan føre til luftlekkasjer og fukttransport fra inneluft inn i konstruksjonen.

Utettheter rundt rørgjennomføring.

Det anbefales kontroll av takkonstruksjon dersom konstruksjonen åpnes i forbindelse med vedlikehold eller ombygging.

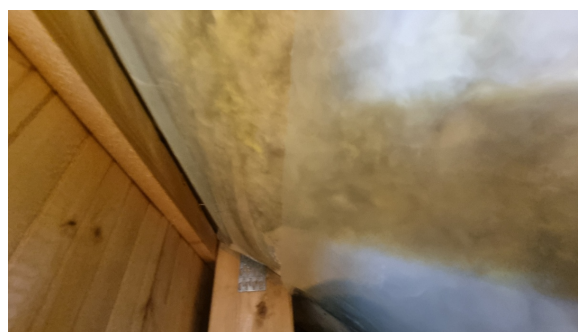
Skjøt er ikke klemt/tapet.

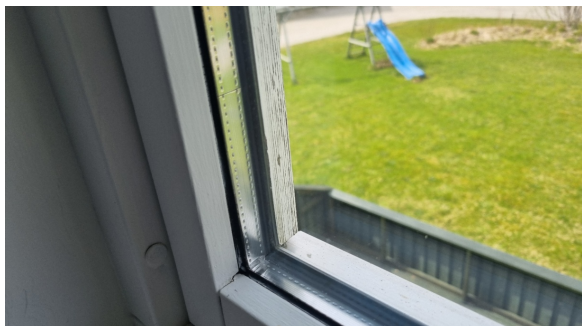
Vindu er værslitt.

Utvendig overflatebehandling av vinduer bør påregnes.

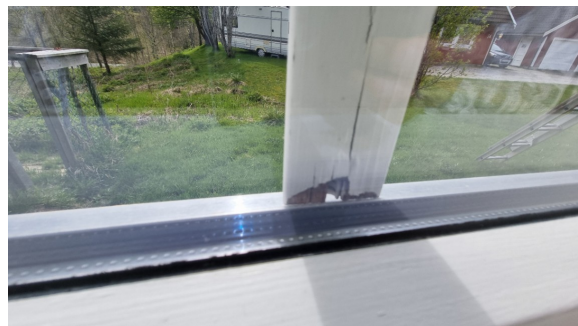
Sprosser har værslitasje.

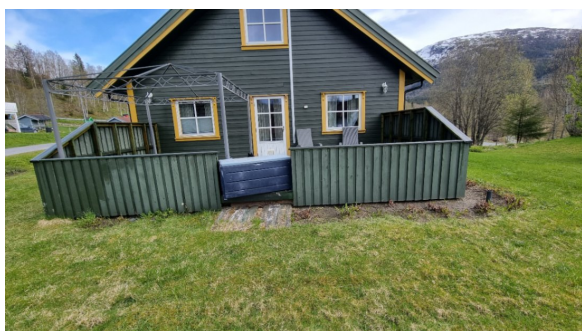
Markterrasse har noe værslitasje.

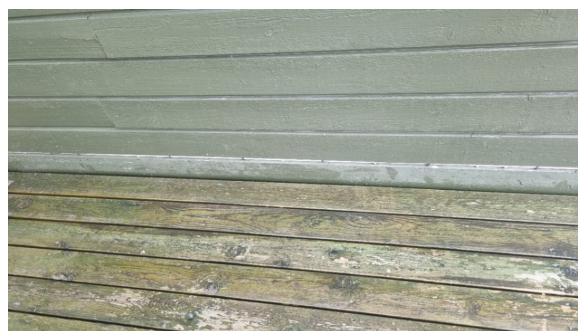
Ved befaring ble det registrert at det ikke er montert beslag i overgangen mellom yttervegg og terrasse/balkong. Denne overgangen er spesielt utsatt for nedbør og fukt, og manglende beslag medfører til fuktskader i bakenforliggende konstruksjoner.

Det er ikke montert beslag i overgang mellom terrasse og yttervegg.

Det anbefales å ettermontere egnet beslag i overgangen mellom yttervegg og terrasse for å hindre vanninntrengning.

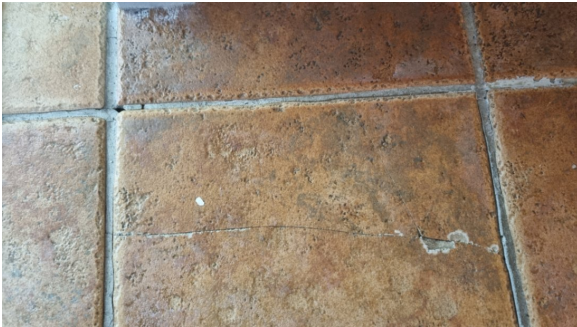
Det er registrert sprekker og bom i fliser i hovedetasjen.

Hvis hele flisen ikke har kontakt med underlaget, og luftlommer oppstår blir dette kalt "bom", og kan medføre at flisen sprekker ved belastning. Vær oppmerksom ved bruk.

Sprekk i flis.

Fliser med sprekker bør skiftes.

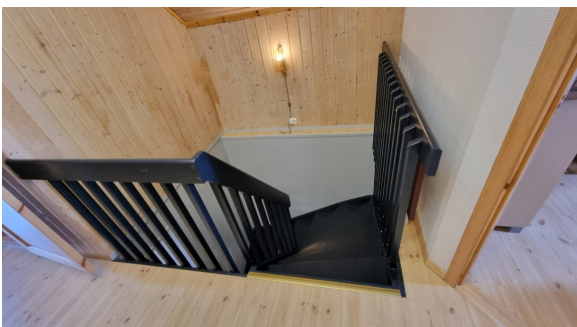
Det mangler håndløper på vegg i trappeløpet.

- Håndløper må monteres på vegg for å tilfredsstille krav på byggetidspunktet.

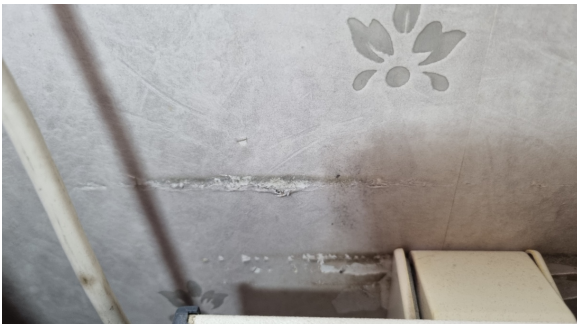
Det er registrert overflateskader i tapet.

Skaden i tapetet er plassert på en del av veggen som ikke utsettes for vannsøl, og vurderes derfor som et avvik av primært estetisk karakter.

Overflateskade i tapet.

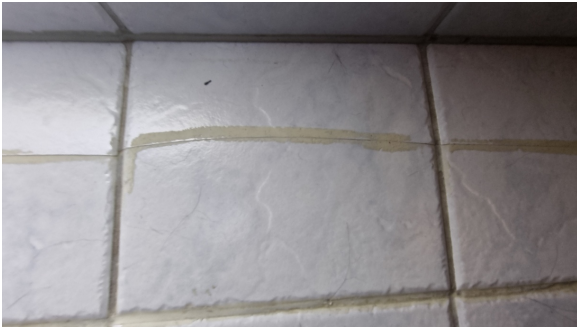
- Det er påvist sprekker i fliser.
- Målinger viser at det ikke er fall til sluk (motfall).

Eier opplyser at sprekken i flisene har oppstått som følge av bevegelser i grunnmuren forårsaket av tele. Eier har iverksatt tiltak ved å isolere bakken utenfor denne fasaden for å forhindre bevegelser i grunnmuren som følge av tele om vinteren.

Sprekk i fliser.

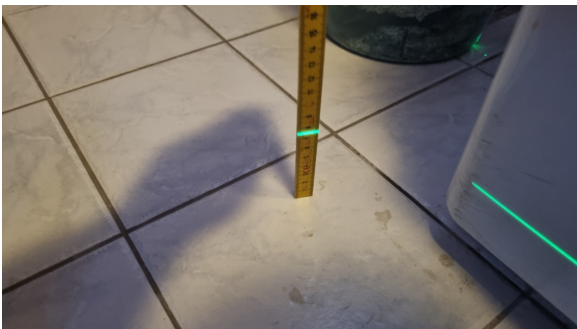
Det ble registrert motfall.

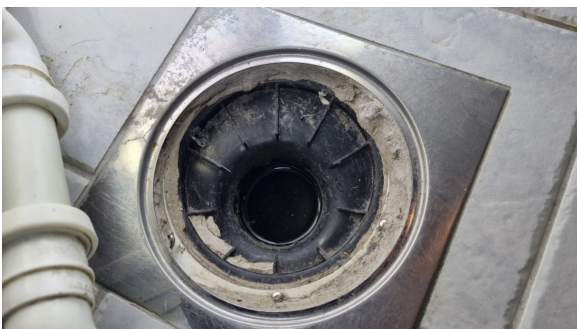
- Eldre sluk av plast er ofte utsatt for lekkasjer og særlig i overganger. Eventuelle lekkasjer kan medføre fuktskader på tiliggende konstruksjoner.

Det kan ikke konstateres synlig bruk av membran/tettesjikt på våtrommet.

Ved en fremtidig renovering av vaskerommet må det legges membran med dokumentert utførelse, og det bør også påregnes utskifting av sluket.

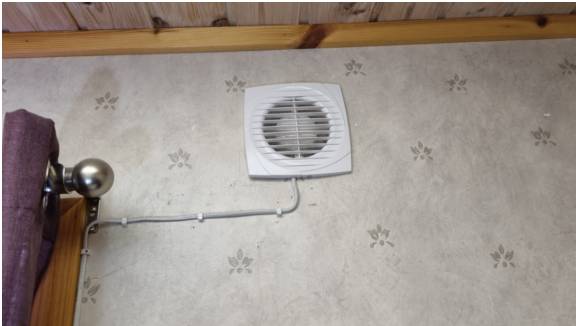
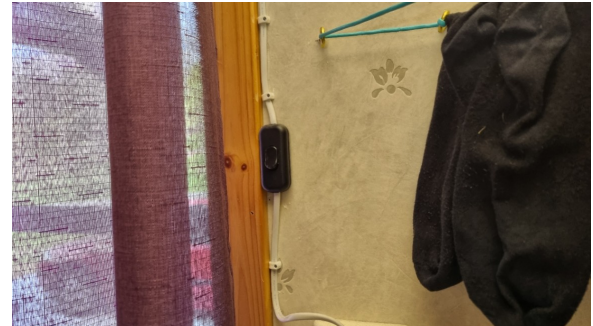
Avtrekksvifte.

Elektrisk tilkobling av vifte bør utføres som en fast installasjon i henhold til gjeldende forskrifter (NEK 400).

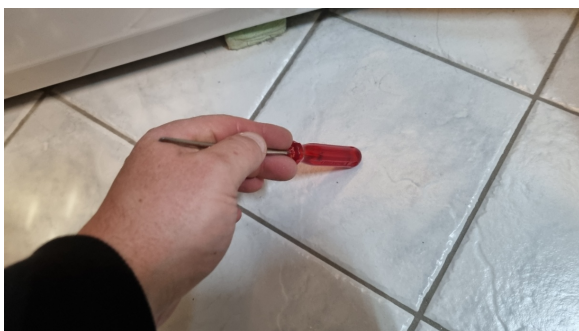
Det er påvist at noen fliser har bom (hulrom under).

- Selv om bom eller hull lyd ikke alltid er et umiddelbart problem, bør det overvåkes nøye for eventuell utvikling i sprekker i flisfuger e.l., oppstår dette må en foreta tiltak for å begrense utviklingen.

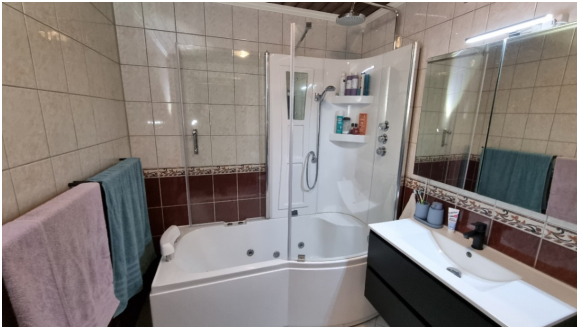
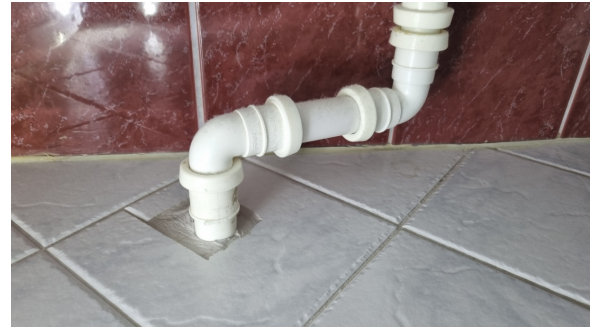
Det var ved befaring ikke mulig å kontrollere sluk på grunn av badekar, Usikkerhet på utførelsen av membran rundt rørgjennomføring i gulvet. nærmere undersøkelser av sluk anbefales.

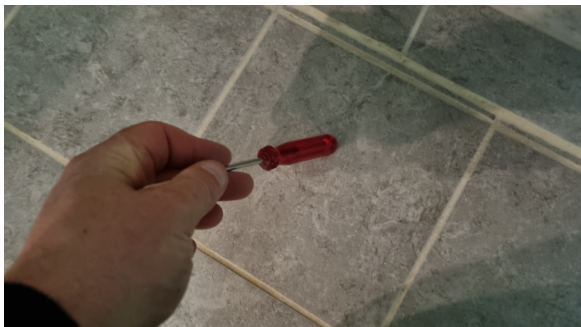
Det er påvist at noen fliser har bom (hulrom under).

- Selv om bom eller hull lyd ikke alltid er et umiddelbart problem, bør det overvåkes nøye for eventuell utvikling i sprekker i flisfuger e.l., oppstår dette må en foreta tiltak for å begrense utviklingen.

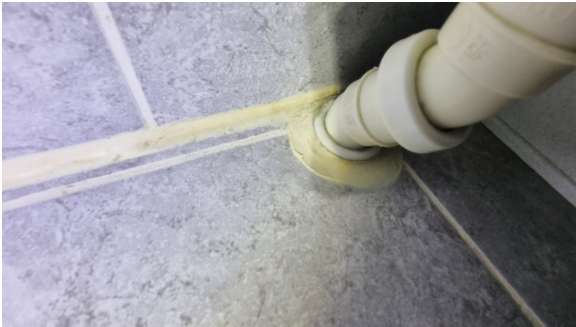
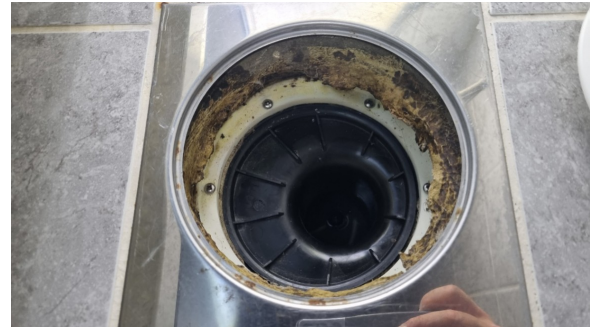
Det foreligger ikke dokumentasjon for utførelsen av membran rundt rørgjennomføring i gulv. Kontroll av sluk.

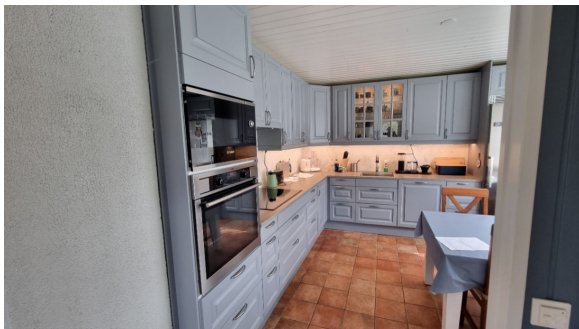
- Det er ikke påvist tegn på at det er montert lekkasjedeteksjon ved oppvaskmaskin/oppvaskkum, dette er et krav på kjøkkenet ut ifra alder.

Kjøkkeninnredning fra 2020.

- Komfyrvakt må monteres.
- Det bør monteres lekkasjedeteksjon ved oppvaskmaskin/oppvaskkum.

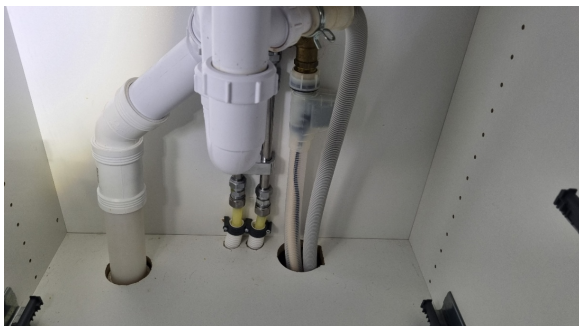
Det mangler tettemuffer i enden av varerør på rør-i-rør-system.

- Det må monteres tettemuffer i enden av varerørene.

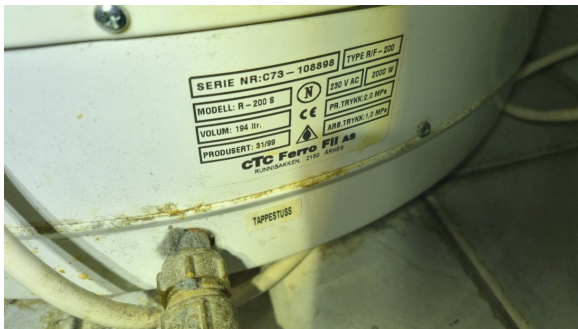
Kontroll av alder på varmtvannstank.

- Det er ikke behov for utbedringstiltak siden tanken fungerer i dag, men ut ifra alder kan skader plutselig oppstå på eldre tanker.
