Tømmerheia 12, 8646 KØRGEN

**Pen enebolig med integrert  
garasje, god planløsning, samt fin  
hage og stor markterasse.**

| Tilstandsrapport ..... | 35 |

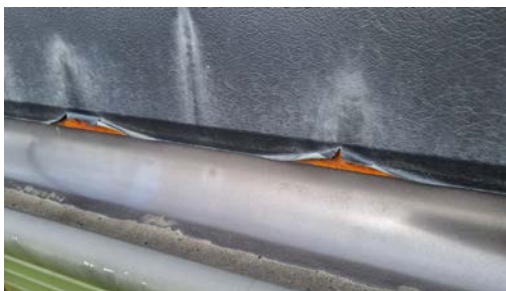
Det er overflaterust i spillblekk.

Overflaterust.

Overvåk tilstanden på spillblekk, ved store rustdannelser må beslag utskiftes.

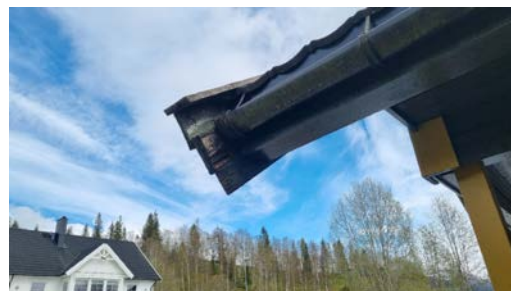
Det vart registrert råteskader i vindskibord.

Råteskade i vandskibord.

Utskifting av råteskadet vindskibord må påregnes.

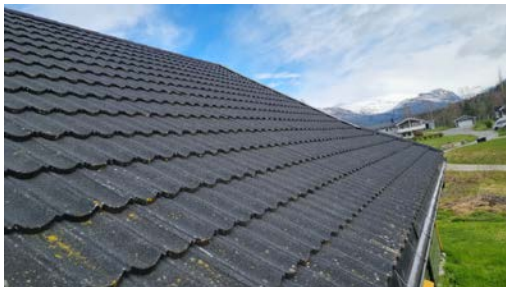
Det er ikke montert snøfangere.

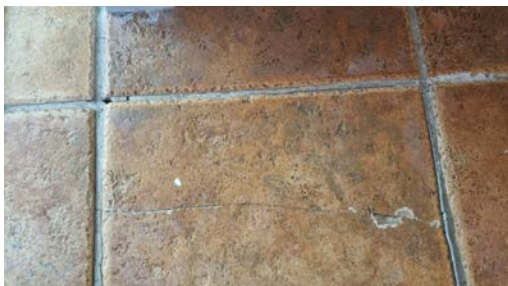
Det er registrert sprekker og bom i fliser i hovedetasjen.

Hvis hele flisen ikke har kontakt med underlaget, og luftlommer oppstår blir dette kalt "bom", og kan medføre at flisen sprekker ved belastning. Vær oppmerksom ved bruk.

Sprekk i flis.

Fliser med sprekker bør skiftes.

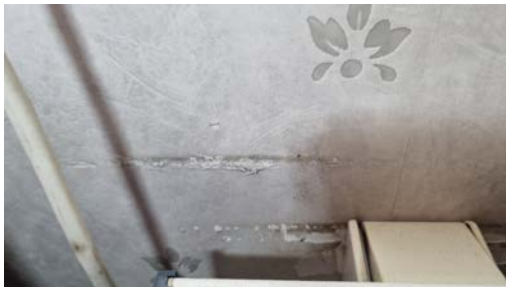
Det er registrert overflateskader i tapet.

Skaden i tapetet er plassert på en del av veggen som ikke utsettes for vannsøl, og vurderes derfor som et avvik av primært estetisk karakter.

Overflateskade i tapet.

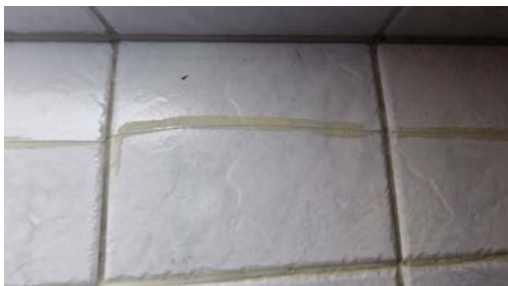
- Det er påvist sprekker i fliser.
- Målinger viser at det ikke er fall til sluk (motfall).

Eier opplyser at sprekken i flisene har oppstått som følge av bevegelser i grunnmuren forårsaket av tele. Eier har iverksatt tiltak ved å isolere bakken utenfor denne fasaden for å forhindre bevegelser i grunnmuren som følge av tele om vinteren.

Sprekk i fliser.

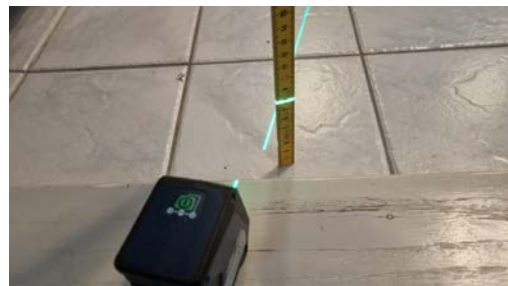
Kontroll av fall.

Det ble registrert motfall.

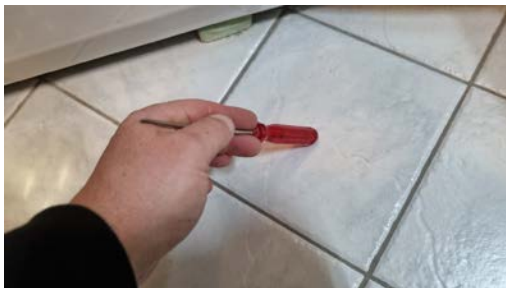
Det er påvist at noen fliser har bom (hulrom under).

- Selv om bom eller hull lyd ikke alltid er et umiddelbart problem, bør det overvåkes nøye for eventuell utvikling i sprekker i flisfuger e.l., oppstår dette må en foreta tiltak for å begrense utviklingen.

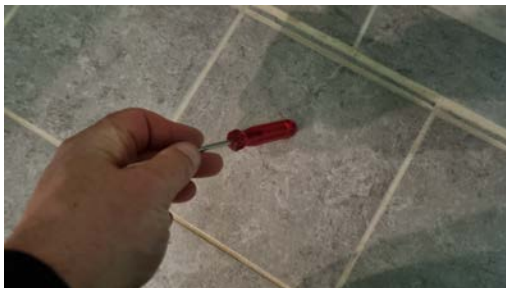
Det er påvist at noen fliser har bom (hulrom under).

- Selv om bom eller hull lyd ikke alltid er et umiddelbart problem, bør det overvåkes nøye for eventuell utvikling i sprekker i flisfuger e.l., oppstår dette må en foreta tiltak for å begrense utviklingen.

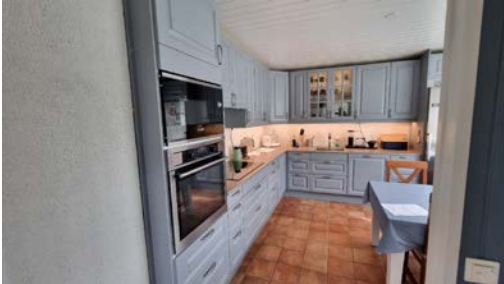
Kjøkkeninnredning fra 2020.

- Komfyrvakt må monteres.
- Det bør monteres lekkasjedeteksjon ved oppvaskmaskin/oppvaskkum.

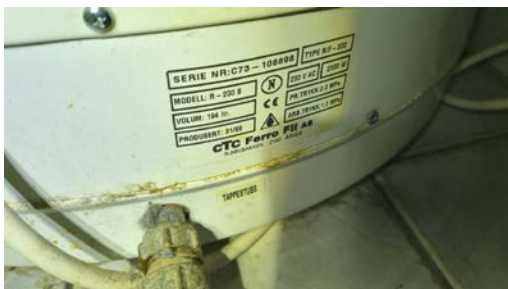
- Det er ikke behov for utbedringstiltak siden tanken fungerer i dag, men ut ifra alder kan skader plutselig oppstå på eldre tanker.

Kontroll av alder på varmtvannstank.
