# Tilstandsrapport

Enebolig

Strømsvei 17, 1658 TORP

Befaringsdato: 05.08.2025

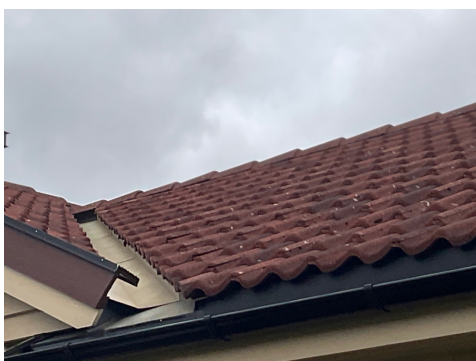
Taket er tekket med betong takstein fra ca. 2005.

- Mer enn halvparten av forventet brukstid er passert på undertak.
- Avvik på undertak er kun satt ut i fra at forskriften tilsier dette opp mot forventet levetid. Ytterligere undersøkelser anbefales.

- Tidspunkt for utskiftning av undertak nærmer seg.

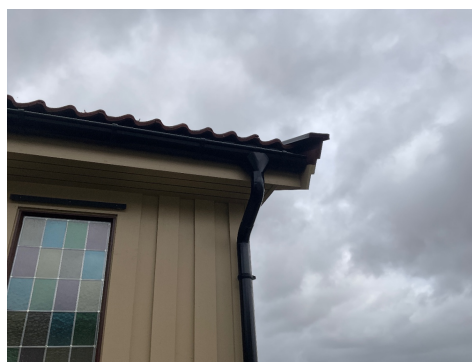
Takrenner og nedløp av plastbelagt stål.

- Det er ikke krav om utbedring av snøfangere opp til dagens krav.
- Overvåk tilstanden jevnlig. For å få tilstandsgrad 0 eller 1 må beslag/renner/nedløp skiftes ut, men tidspunktet for når dette er nødvendig er vanskelig å si noe om.

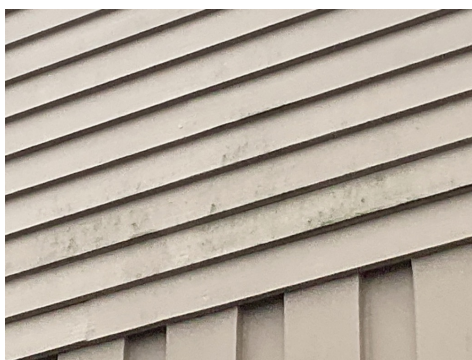
Yttervegger i bindingsverk med stående og liggende kledning.

- Det er værslitt/oppsprukket trevirke/trepaneler.
- Omfanget er lite.

- Lokal utbedring/utskiftning bør utføres.

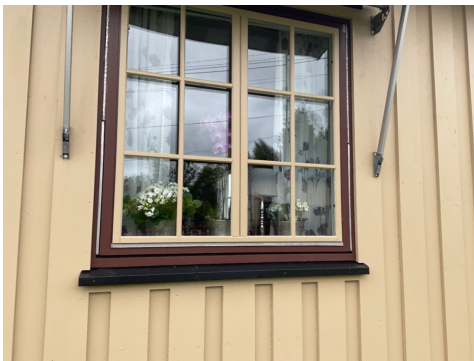
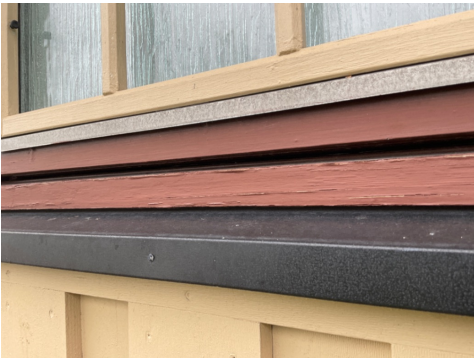
- Karmene i vinduer er slitte og det er sprekker i trevirket.

- Det må foretas lokal utbedring.

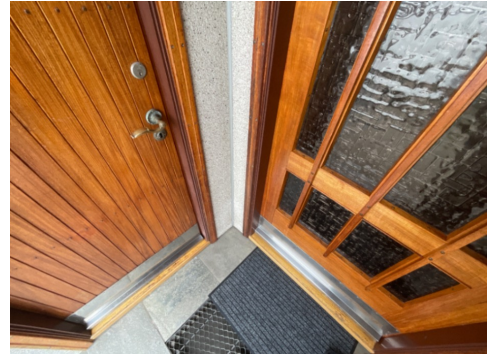
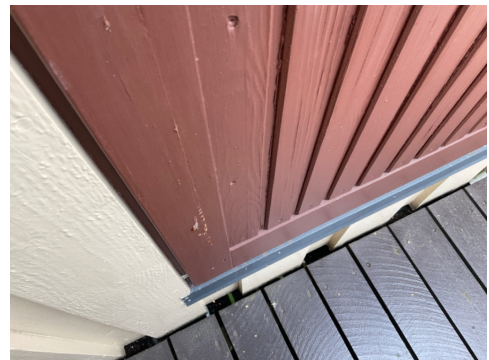
Ytterdører i tre fra byggeår.

- Karmene i dører er værslitte utvendig og det er sprekker i trevirket.

- Det må foretas lokal utbedring.

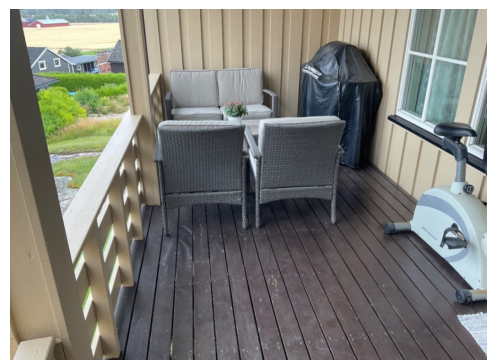
Veranda på 17 kvm.

- Det er ikke krav om utbedring av rekkverkshøyde opp til dagens forskriftskrav.

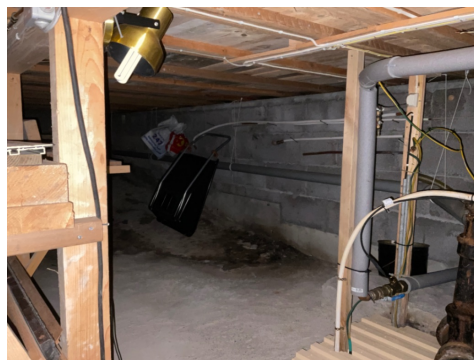
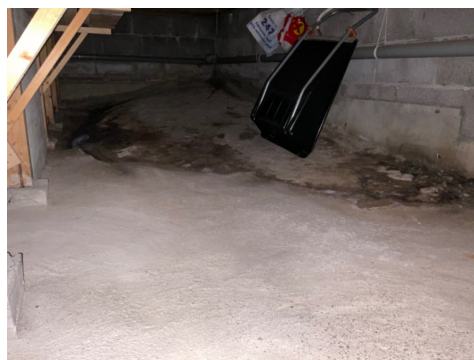
- Det er manglende fuktsperre på bakken.

Noe synlig fukt som er normalt i en krypkjeller. Det måles dog tørre normale verdier i etasjeskillere.

- Fuktsperre på bakken bør etableres.

Fuktsperre bør monteres for å hindre/reducere fukt og damp som kan påvirke etasjeskillere.

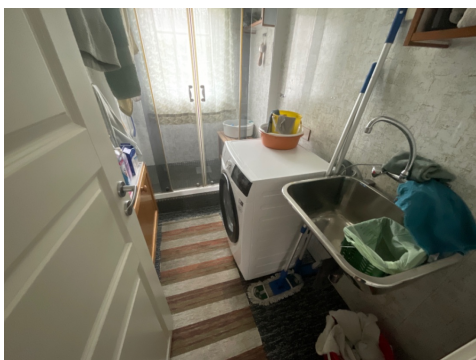
Dersom våtrommet skal tilfredsstillе dagens forskrift må det totalrenoveres. Alle forhold med tettesjikt, våtsone, sluk m.m. må dokumenteres.

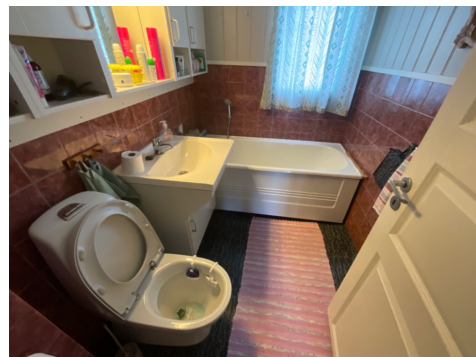
Dersom våtrommet skal tilfredsstillе dagens forskrift må det totalrenoveres. Alle forhold med tettesjikt, våtsone, sluk m.m. må dokumenteres.

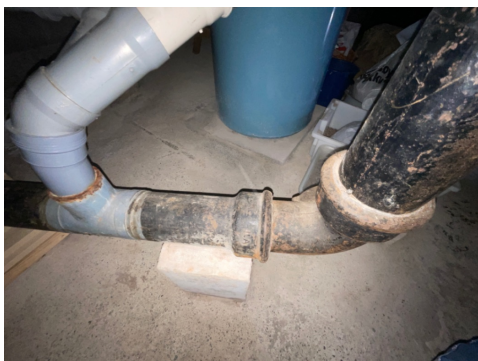
Avløpsrør av plast og støpejern.

- Det er ikke behov for utbedringstiltak siden anlegget fungerer i dag, men ut ifra alder kan skader plutselig oppstå på eldre anlegg.
- I forbindelse med oppgradering av våtrom vil det være naturlig med utskiftning av rør.
- Eldre avløpsrør har blant annet større sannsynlighet for lekkasjer, noe som kan føre til omfattende og kostbare vannskader i boliger.

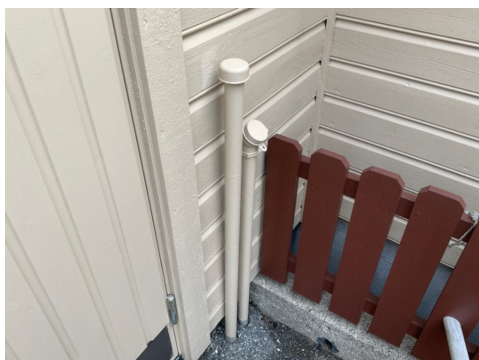
- Det er påvist andre avvik:

Sanering av godkjent foretak bør utføres. Det er ikke krav til å fjerne tanken da den er av glassfiber.
