# Tilstandsrapport

Fritidsbolig

Beisvågvegen 473 , 7810 NAMSOS

Befaringsdato: 13.04.2026

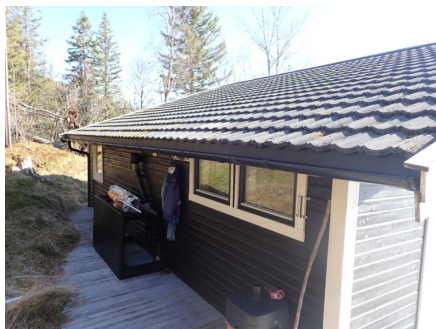
Mosevekst på taket bør fjernes.

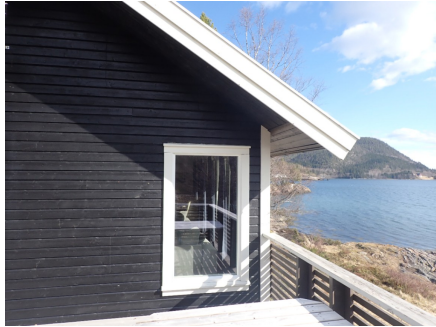
- Det mangler snøfangere på hele eller deler av taket, noe som var krav på byggemeldingstidspunktet.

Det mangler snøfangere på taket der takvinkelen er større enn 27 grader.

- Det må monteres snøfangere for å oppfylle byggeårets krav.

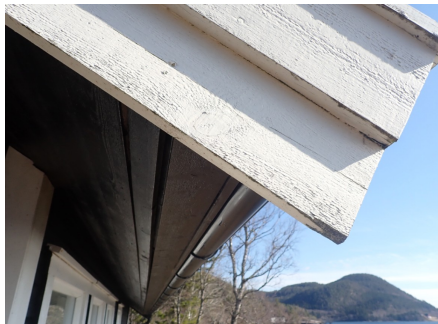
Det er luftespalter i takkasser.

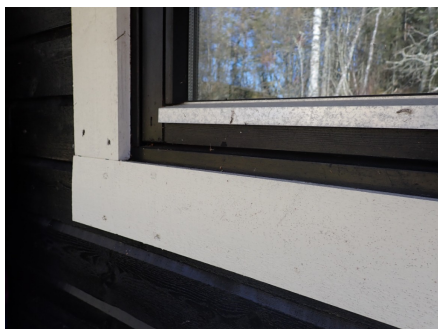
Vannbrett under vinduer på tilbygget bør monteres.

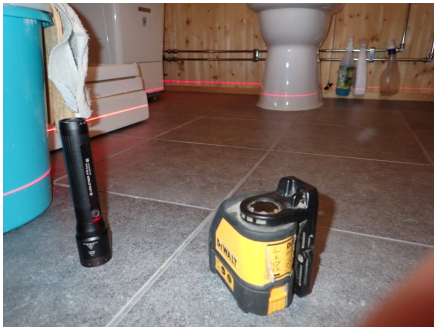
- Det er mulighet for at det kan forekomme vannlekkasje på våtrommet hvor vann ikke vil gå til sluk.
- Det er påvist at høydeforskjell fra topp slukrist til gulv/synlig topp membran ved dørterskel er mindre enn 25 mm.
- Det er påvist at noen fliser har bom (hulrom under).
- Målinger viser at det ikke er fall til sluk (motfall).

Det er ikke fall på gulv til sluk.

- Selv om bom eller hullyd ikke alltid er et umiddelbart problem, bør det overvåkes nøye før eventuell utvikling i sprekker i flisfuger e.l. oppstår. Dette må en foreta tiltak for, for å begrense utviklingen.
- Det bør etableres avrenning inn til sluk for hele våtrommet.
- Eventuelt lekkasjevann fra utstyr utenfor dusjsone vil ikke ha en naturlig vei til sluket. Dette kan føre til at vann samler seg på gulvet og potensielt renner ut av rommet eller trenger inn i konstruksjonen.

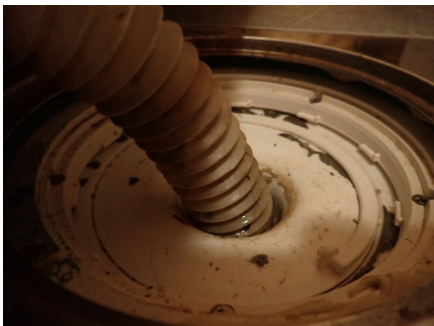
Plastsluk under dusjkabinett.

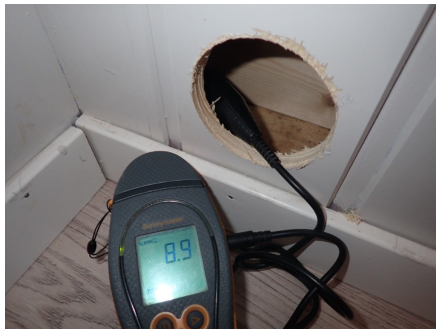
Hulltaking er foretatt uten å påvise unormale forhold. Hulltaking er foretatt i vindfang. Fuktkvotemåling (vekt%) i konstruksjonen ble målt til 9.

Ingen symptomer på skadelig fukt i hulltakingen
