**aktiv.**

Flekkefjordveien 278, 4580 LYNGDAL

**Enebolig i Lyngdal med garasje |  
Rolig beliggenhet | Nærhet til  
naturen og utsikt over  
Skolandsvannet**

# Tilstandsrapport

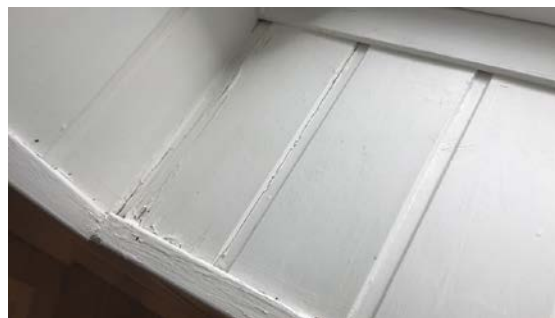
Fuktmerker i vinduskarm i takvinduer

- Andre tiltak:
- Ellers må normalt vedlikehold beregnes på vinduer med enkelte oppgraderinger på noe sikt på grunn av normal slitasje og elde

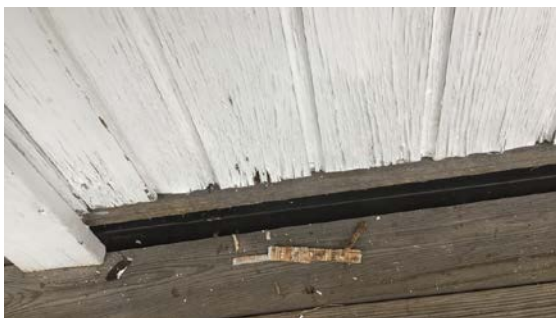
Det er påvist dør(er) med fukt/råteskader.

Balkongdør på loft med fukt/råteskader i nedkant  
Ellers er karmene i dører med noe værslitasje  
utvendig og det er sprekker i trevirket.

Fukt/råteskade i nedkant loft dør

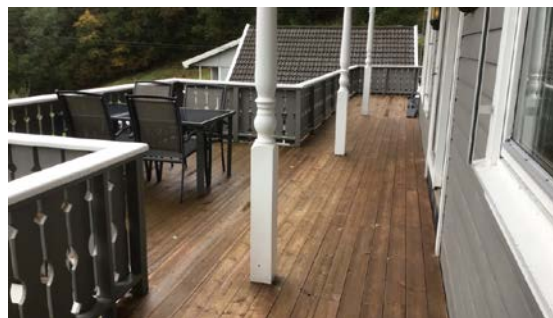
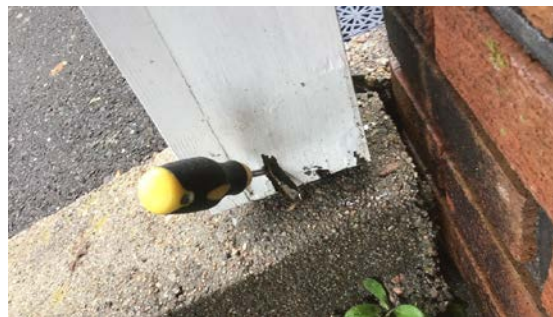
-Noe fukt skader i nedkant bærestolper til terrasse

Fukt skader i nedkant

- Andre tiltak:
  - Det bør gjøres tiltak på bærestolper på terrassen med enkelte utskiftinger
  - For at rekkverkene skal ha god sikring mot fall, anbefales det at det gjøres høyere og i tråd med dagens krav til rekkverkshøyde på 1 m. Det er imidlertid ikke noe krav om slik forhøyning, da rekkverket ble opprinnelig oppført før nåværende krav ble gjort gjeldende.
- Konsekvens av lavt rekkverk på balkonger er at dette gir økt risiko for fall og fallskader

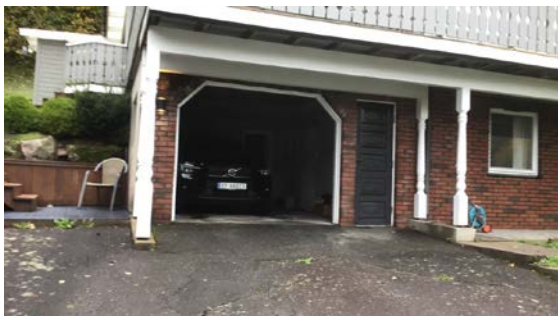
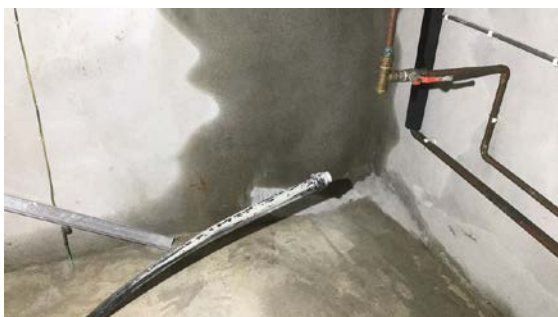
-Det er registrert noe fuktinntrengning i gjennom mur/gulv

Fukt langs vegger og gulv

-Det bør gjøres videre undersøkelser av årsaken til fuktinntrenginger og tiltak bør gjøres for å begrense skader

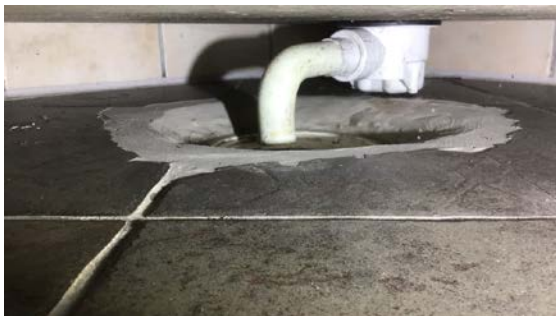
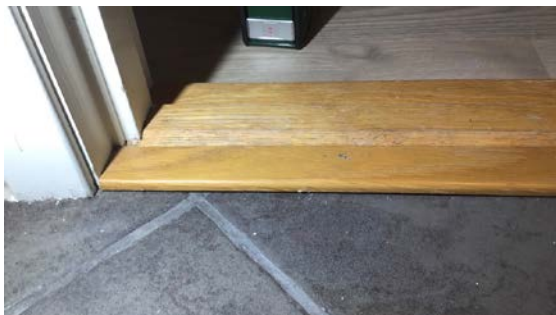
Mangler tettesjikt ved dør

- Det må gjøres nærmere undersøkelser. Manglende membran/tettesjikt medfører risiko for lekkasjer og fukt i konstruksjonen.
- Når sluket har begrenset tilgang, er det vanskelig å rengjøre sluket og å inspisere den for å oppdage skader i membranen/fuger rundt sluket, som er avgjørende for å forhindre lekkasjer.

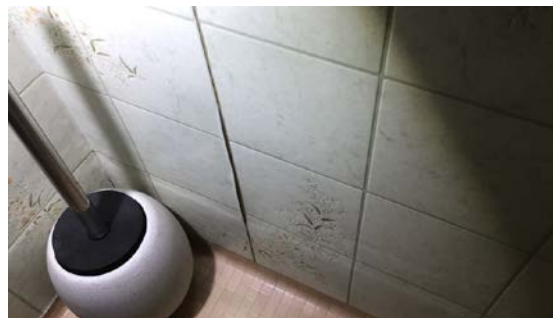
-Våtromsplater og våtromstapeten er ikke tette i skjøter i dusjen med fare for fuktinntrenging i konstruksjonen.

-Utette skjøter i våtromstapet og våtromsplater kan føre til at fuktighet trekker inn og skader konstruksjonene bak tapetet.

Utette skjøter i våtromstapeten

-Tiltak må gjøres

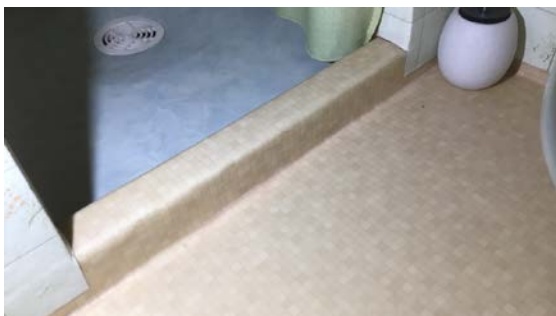
oppkant inn til sluk

- Det bør etableres avrenning inn til sluk for hele våtrommet.
- Sprekker i et vinylbelegg kan føre til at vann trekker ned i gulvkonstruksjonen med påfølgende fukt/råteskader.
- Eventuelt lekkasjevann fra utstyr utenfor dusjsone vil ikke ha en naturlig vei til sluket. Dette kan føre til at vann samler seg på gulvet og potensielt renner ut av rommet eller trenger inn i konstruksjonen.
- Det bør etableres avrenning inn til sluk for hele våtrommet

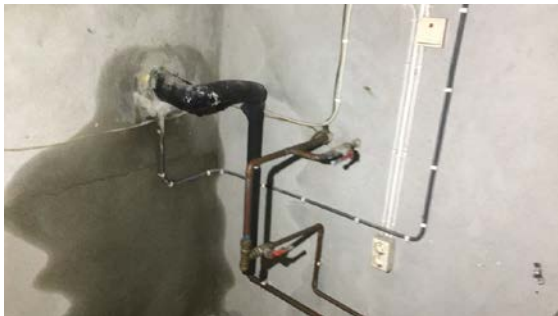
Stoppekran i bod i garasjen
