# Tilstandsrapport

📍 Måneliveien 5B, 3790 HELLE

# gnr. 70, bnr. 133

Rapportdato: 21.09.2023

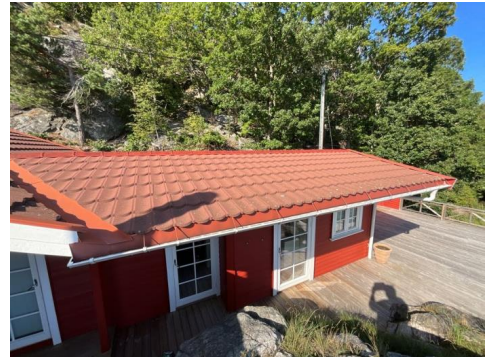
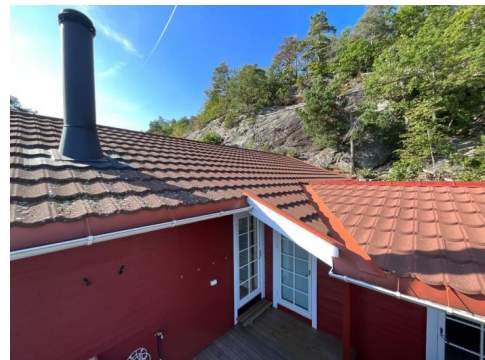
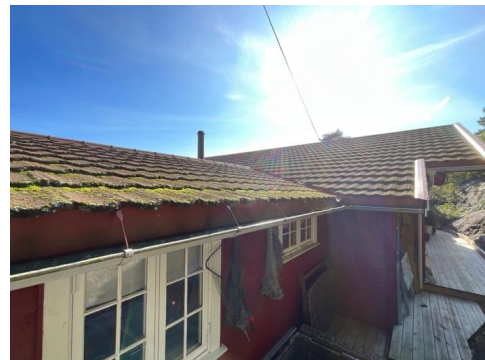
Det er registrert stedvis noe mose.

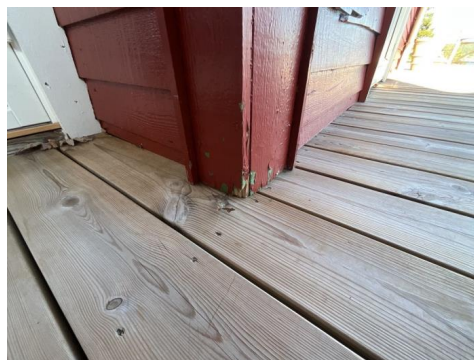
Råte i bordkledning.

- Det er værslitt/oppsprukket trevirke/trepaneler.
- Det er påvist spredte råteskader i bordkledningen.

- Lokal utbedring/utskiftning bør utføres.
- Råteskadet trekledning må skiftes ut.

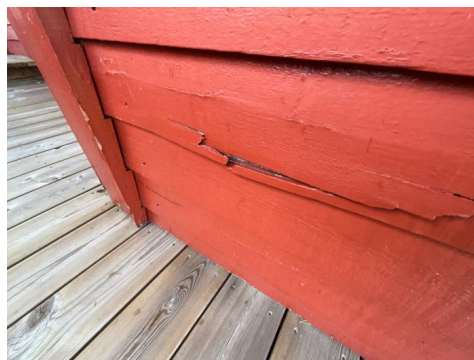
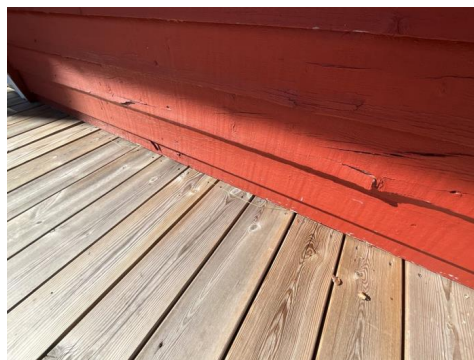
Sprekker og slitasje på bordkledning.

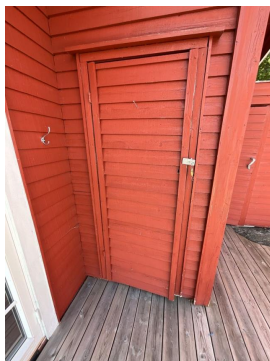
Plassbygd tredør mot bod.

Det er registrert noe skader i plassbygd tredør mot bod.  
Er registrert en skade i terrassedør mot kjøkken.  
Er registrert en løs dørstopper på skyvedør fra stue.

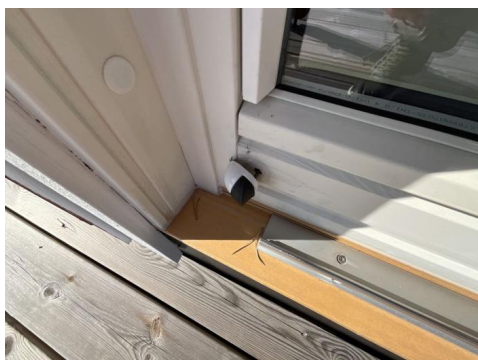
Løs dørstopper.

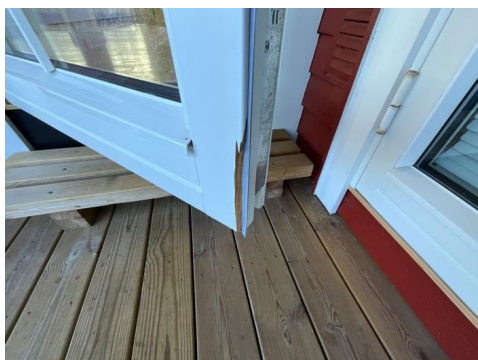
Skade på terrassedør.

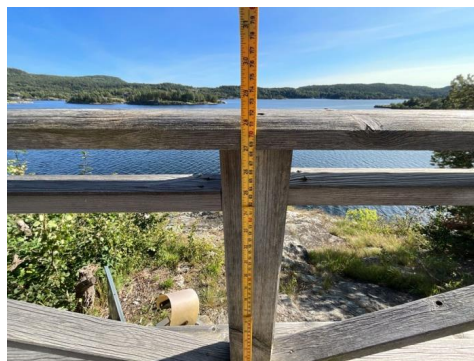
72 cm rekkverkshøyde.

- Rekkverkshøyde må endres for å tilfredsstille krav på byggemeldingstidspunktet.
- Rekkverk må monteres for å lukke avviket.

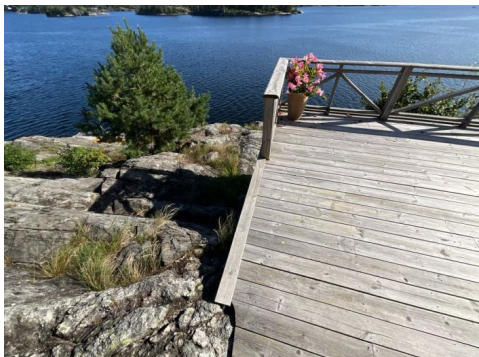
Fall på over 0.5m uten rekkverk.

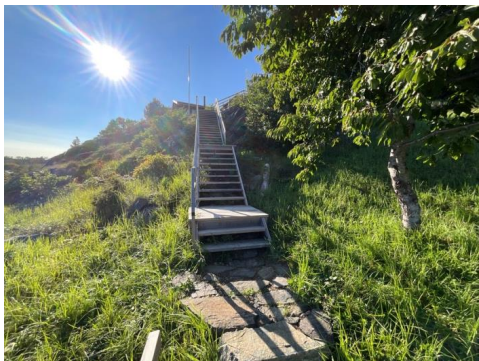
Utsnitt utvendig trapp i tre.

- Rekkverk må monteres for å lukke avviket.

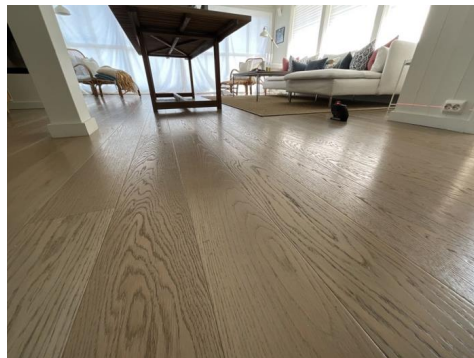
Høydeforskjeller kontrollert.

- Målt høydeforskjell på over 15 mm gjennom hele rommet. Tilstandsgrad 2 gis med bakgrunn i standardens krav til godkjente måleavvik.

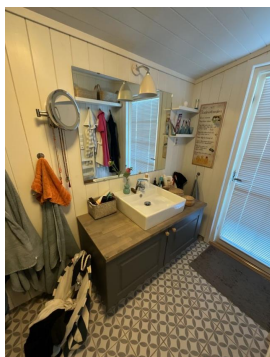
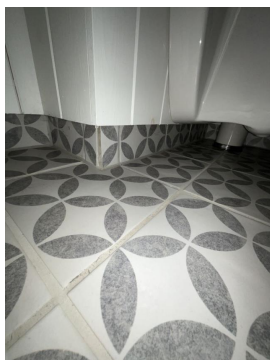
- Det er ikke påvist tilfredsstillende løsning for å synliggjøre lekkasje fra innebygget sisterner.

Overvåk sisterner og lag dreneråpning for lekkasjevann.

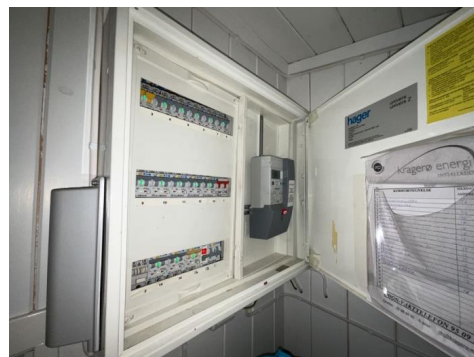
Det er registrert løse ledninger i himling stue, og en lampe på soverom der lys flimrer selv om dimmer er av.

Sikringsskap.

Anbefaler en kontroll av anlegget, kostnadsestimat gitt for kontroll, avvik funnet av fagkyndig kommer i tillegg.
