Tilstandsrapport

Enebolig

Arnøyvegen 482 , 7944 INDRE NÆRØY

Befaringsdato: 20.04.2026

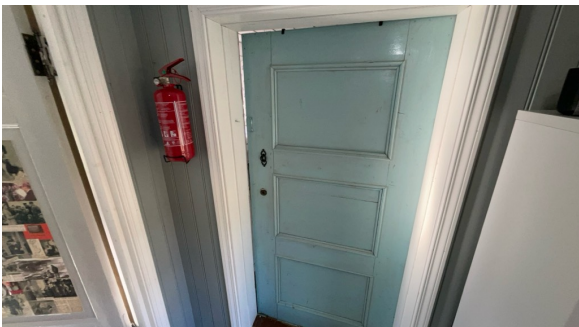
TG2 Andre innvendige forhold

Eier har opplyst at det tidligere er observert mus inne i boligen, og at det har vært engasjert skadedyrfirma to ganger for å avdekke hvor de kan komme inn, uten at årsaken er funnet. Ved befarings ble det ikke avdekket mus eller andre skadedyr, og det ble heller ikke funnet spor etter dette.

Konsekvensen av manglende tiltak er økt risiko for at mus kan komme inn i boligen, noe som kan føre til lukt, skade på bygningsdeler, isolasjon og elektriske anlegg.

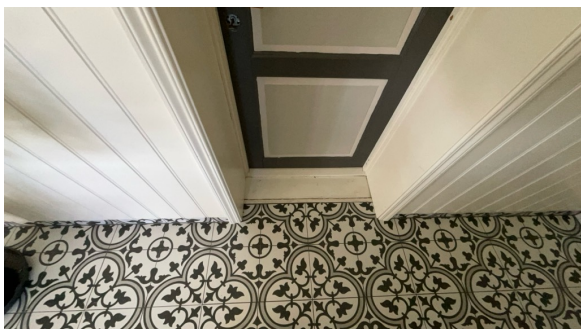
LOFT > BAD

Hulltaking er foretatt uten å påvise unormale forhold. Hulltaking er foretatt i garderobe . Fuktkvotemåling (vekt%) i konstruksjonen ble målt til under 6, som er det laveste verdien ved bruk av Protimeter MMS3

- Det er vindu/dør med ikke fuktbestandige materialer i våtsonen (ved vask, dusj, badekar, osv.), løsningen eller byggematerialet er uegnet.

Det bør iverksettes tiltak for å beskytte eller skifte ut vindu/dør med ikke fuktbestandige materialer i våtsonen, for å unngå risiko for fuktskader, råte og redusert levetid på konstruksjonen.

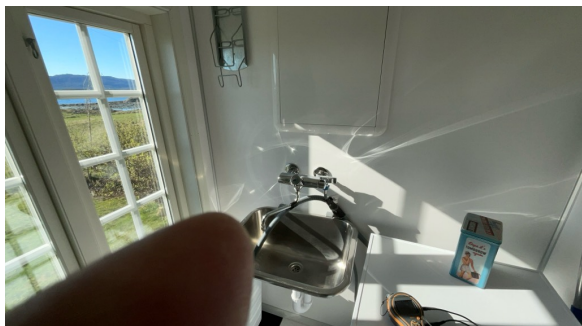
1. ETASJE > VASKEROM

- Det er påvist at høydeforskjell fra topp slukrist til gulv/synlig topp membran ved dørterskel er mindre enn 25 mm.
- Det er påvist avvik i fallforhold til sluk i forhold til krav i forskrift på byggetidspunktet.

Manglende høydeforskjell kan føre til at vann renner ut i tilstøtende rom og forårsaker fuktskader.

Det bør etableres tilstrekkelig høydeforskjell mellom sluk og membran ved dørterskel for å oppfylle forskriftskrav og redusere risiko for vannlekkasje ut av rommet ved eventuell oversvømmelse.

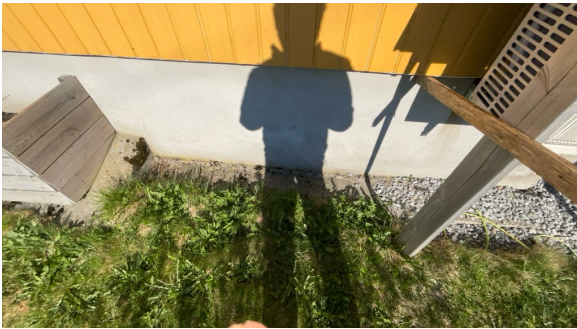
TG 1 Grunnmur og fundamenter

Konsekvensen av flatt terreng mot grunnmur er økt risiko for vannansamling og fuktbelastning på konstruksjonen, noe som kan føre til skader på grunnmur og redusert levetid på bygningsdeler.

Det bør etableres tilstrekkelig fall fra grunnmuren for å lede overflatevann bort fra bygningen.

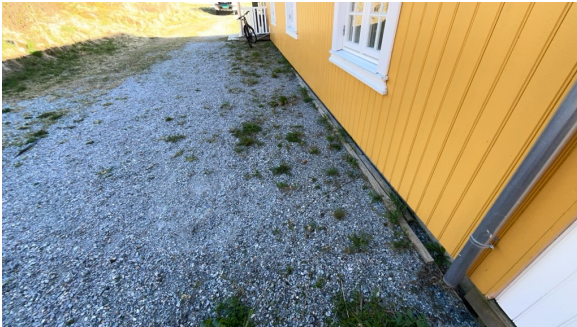
TG 1 Utvendige vann- og avløpsledninger

- Det er ikke behov for utbedringstiltak siden anlegget fungerer i dag, men ut ifra alder kan skader plutselig oppstå på eldre anlegg.

Manglende tiltak kan medføre økt fare for forurensning av grunn og nærliggende sjø, samt pålegg fra kommunen om utbedring.

Det anbefales å vurdere tilstand og funksjon på septiktanken, samt eventuelt gjennomføre kontroll eller utskifting, for å unngå risiko for lekkasjer eller forurensning som følge av alder og slitasje.
