Tilstandsrapport

Enebolig m/ garasje

Novikveien 38 , 8800 SANDNESSJØEN

Rapportdato: 13.04.2026

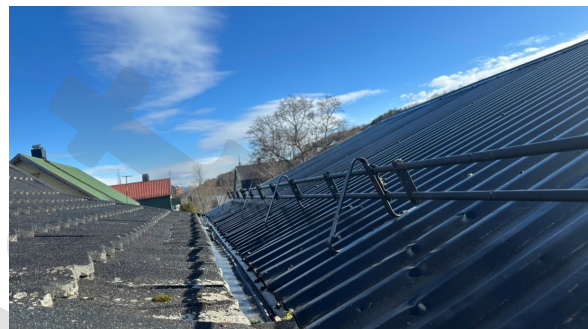
Det er noe bulker og rustdannelse i tekkingen over garasjen.

- Overvåk tilstanden jevnlig. For å få tilstandsgrad 0 eller 1 må tekkingen skiftes ut, men tidspunktet for når dette er nødvendig er vanskelig å si noe om.
- Når taktekking og undertak begynner å bli gamle, øker risikoen for lekkasjer, noe som kan føre til omfattende og kostbare reparasjoner av underliggende konstruksjoner dersom en ikke foretar tiltak på konstruksjonene før dette oppstår.

Det bør utføres lokal utbedring av bulker og rustdannelse i tekkingen over garasjen for å forhindre videre forringelse og redusere risikoen for vanninntrenging og korrosjonsskader på takkonstruksjonen.

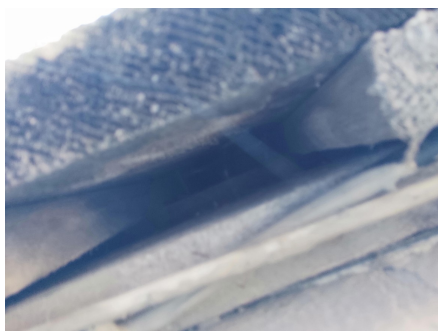
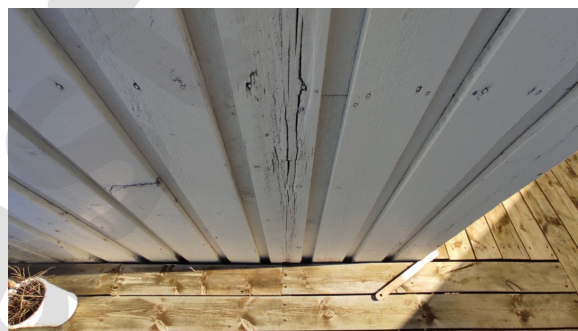
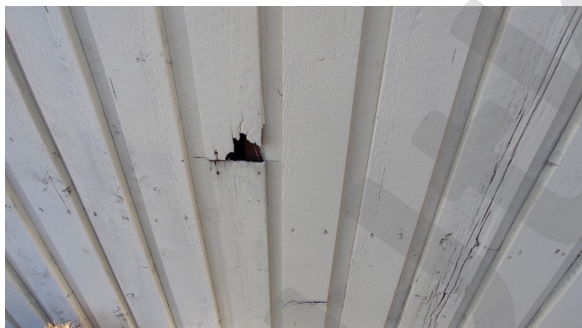
! TG 3 Veggkonstruksjon

- Det er påvist spredte råteskader i bordkledningen.
- Det er ingen musesperre i nedre kant av konstruksjon.

- Råteskader i bordkledningen kan fortsette å utvikle seg både i tilliggende bordkledning og til bakenforliggende veggkonstruksjon, dersom en ikke foretar tiltak.
- Musesperre må etableres.

Det bør etableres musesperre i nedre kant av konstruksjonen for å hindre at skadedyr kan ta seg inn i veggkonstruksjonen. Råteskadet bordkledning bør skiftes ut for å forhindre videre skadeutvikling og redusere risiko for fuktskader og svekket konstruksjon.

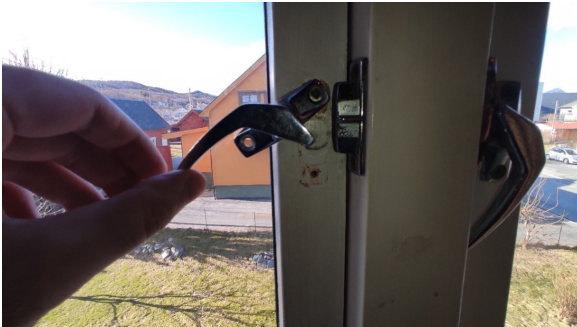
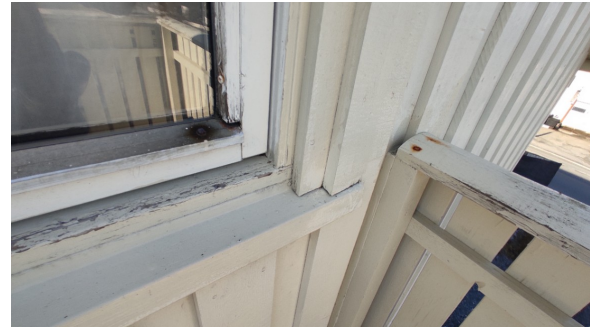
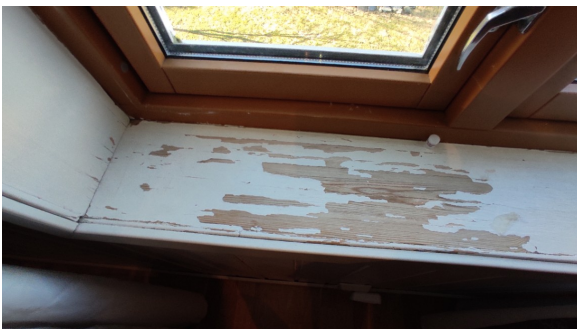
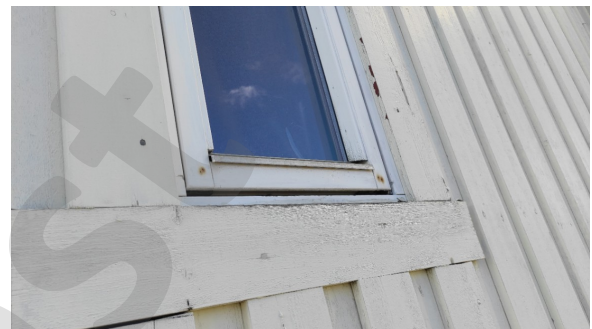
TG 3 Vinduer

- Det er påvist at enkelte vinduer er vanskelig å åpne/lukke.
- Det er påvist tegn på innvendig kondensering av enkelte vindusglass.
- Karmene i vinduer er slitte og det er sprekker i trevirket.

Det er registrert lekkasje rundt det ene vinduet i garasjen, det er også sprekk i glasset.

Det bør utføres vedlikehold på vindusforinger, inkludert skrapping og maling, for å hindre videre forringelse og redusere risiko for fuktskader.

Utvendige beslag bør monteres der dette mangler, for å beskytte vinduskonstruksjonen mot vanninntrenging og påfølgende råteskader.

Lekkasje rundt vinduet i garasjen bør utbedres snarest for å forhindre ytterligere vannskader og forringelse av omkringliggende konstruksjon.

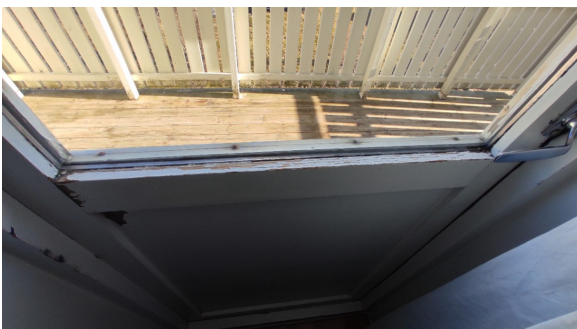
TG 2 Dører

- Det er påvist dører som er vanskelig å åpne eller lukke.
- Karmene i dører er værslitte utvendig og det er sprekker i trevirket.

- Det må påregnes noe vedlikehold og at enkelte dører må skiftes ut.

Det anbefales overflatebehandling og lokal utbedring av skader på dørkarmen for å hindre videre forringelse og redusere risiko for råteskader. Dører som er vanskelige å åpne eller lukke bør justeres eller utbedres for å sikre funksjon og brukervennlighet.

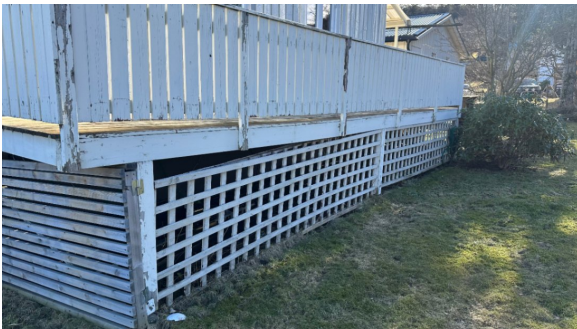
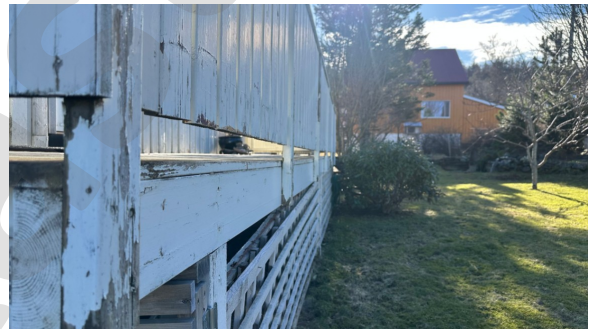
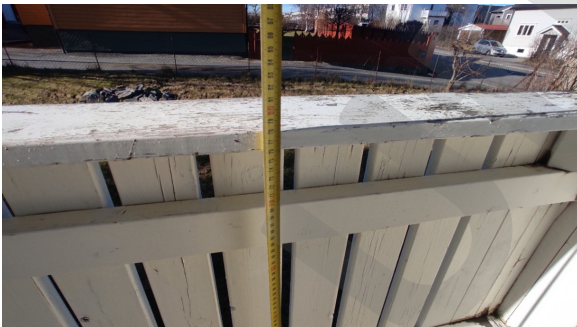
TG 3 Balkonger, terrasser og rom under balkonger

- Det er påvist fukt-/råteskader i konstruksjonen.

Det er råteskader i enkelte bjelker på terrassen og rekkverk er værslitt.

Det er råteskader i deler av markterrassen.

Dersom tiltak ikke gjennomføres, er det økt risiko for ytterligere råteskader, svekket bæreevne og fare for personskade.

- Gjennomføre ytterligere undersøkelser og foreta utbedring av skade.
- Råteskadede konstruksjoner må skiftes ut.

Råteskadede bjelker og deler av terrassen må skiftes ut, og rekkverket bør vedlikeholdes eller byttes for å hindre videre forfall og sikre tilstrekkelig sikkerhet.

Store skjevheter på terrassen bør rettes opp for å unngå ytterligere konstruksjonsskader og redusert brukssikkerhet.

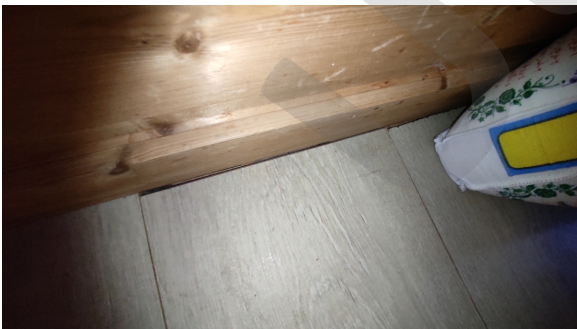
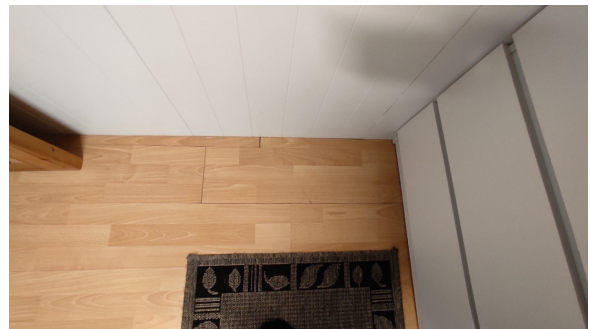
! TG 2 Overflater

Konsekvensen av å ikke utbedre forholdene er økt risiko for fuktskader, slitasje og redusert levetid på gulv og overflater.

Det bør utbedres åpne skjøter i laminatgulvet og manglende lister bør monteres for å hindre fuktopptak og ytterligere skader på gulvet.

Knirk i gulv bør vurderes nærmere og eventuelt utbedres for å sikre tilfredsstillende komfort og funksjon.

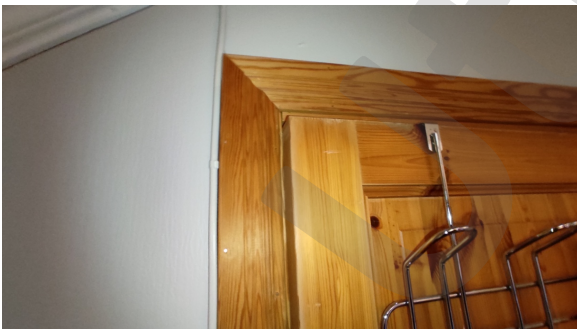
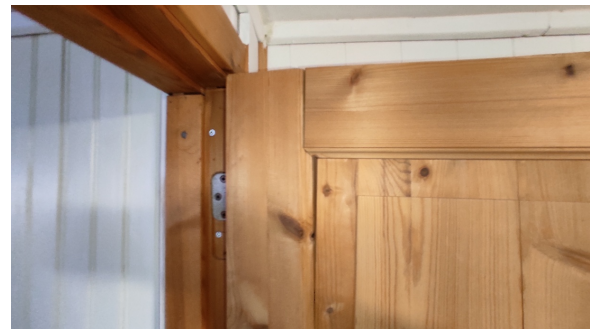
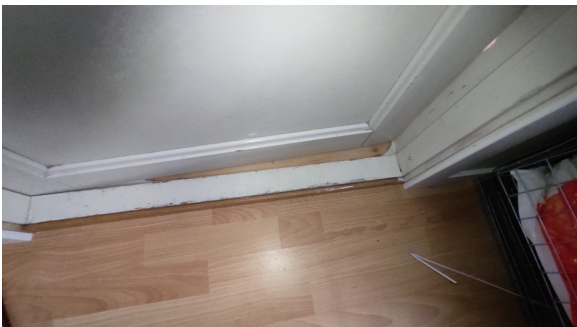
TG.2 Innvendige dører

- Det er påvist avvik som tilsier at det bør foretas tiltak på enkelte dører.

Konsekvensen av manglende tiltak kan være redusert brukervennlighet, økt slitasje og risiko for skader på dører og omkringliggende bygningsdeler.

Dører med deformasjoner eller som tar i karm og terskel bør justeres eller utbedres for å sikre normal funksjon og forhindre ytterligere skade på dørblad, karm eller gulv.

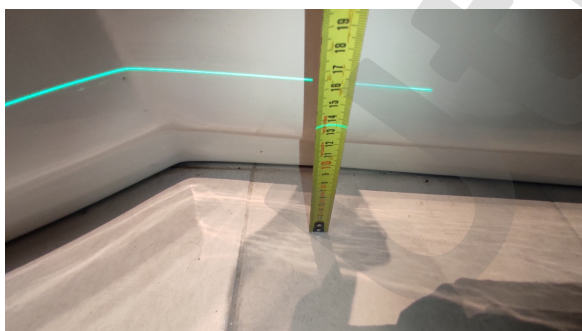
Kontroll av fallforhold.

- Det er påvist avvik i fallforhold til sluk i forhold til krav i forskrift på byggetidspunktet.

- Til tross for avviket i fall/høydeforskjell til sluk, vil gulvet fortsatt kunne lede vann mot sluket, men med redusert effektivitet. Dette kan potensielt øke risikoen for vannansamling i enkelte områder av badet.

Konsekvensen av manglende fall er økt risiko for at vann blir liggende på gulvet, noe som kan føre til fuktskader og redusert levetid på konstruksjonen.

Det bør etableres tilstrekkelig fall mot sluk for å sikre at vann ledes effektivt bort fra gulvet.

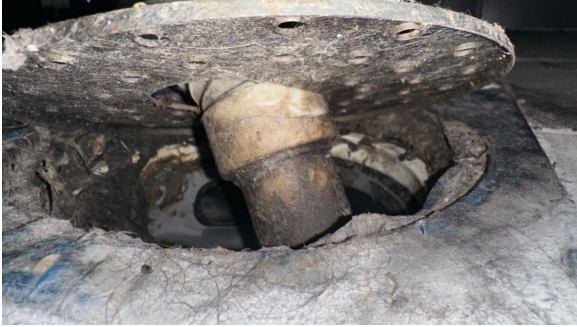
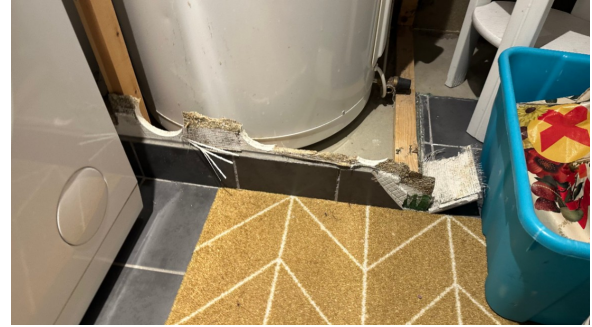
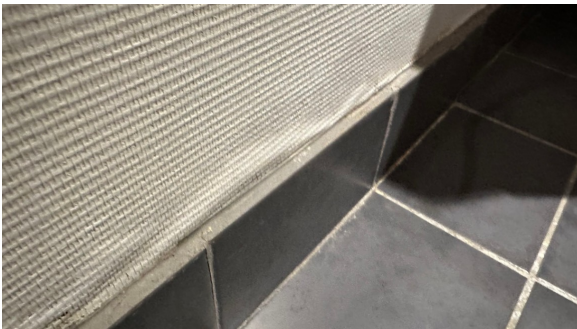
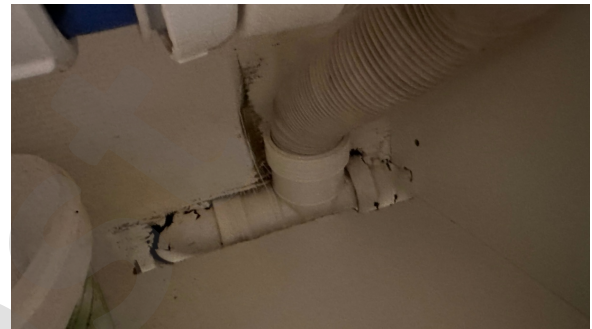
! TG 3 Generell

Der er ikke etablert lekkasjesikring eller avrenningsmulighet på det innebygde toalettet.

- Manglende oppgradering av våtrommet medfører høy risiko for at konstruksjonene ikke vil tåle vanlig bruk av vann eller lekkasjer. Selv om det er dusjkabinett, er det fortsatt en betydelig risiko for at våtrommets konstruksjoner ikke tåler lekkasjer. Dette kan føre til fuktskader på tilstøtende konstruksjoner.

Manglende membran, utilstrekkelig lekkasjesikring og utette rørgjennomføringer medfører økt risiko for vannskader og fuktskader i konstruksjonen, samt fare for mugg- og råteskader.

Feil eller mangelfullt fall mot sluk kan føre til at vann ikke ledes bort, noe som øker risikoen for vannansamling og påfølgende skader.

Dårlig ventilasjon kan gi dårlig innelima og økt risiko for fuktskader og muggdannelse.

Våtrommet bør totalrenoveres for å oppfylle dagens krav til tettesjikt, lekkasjesikring, rørgjennomføringer, fall mot sluk og ventilasjon.

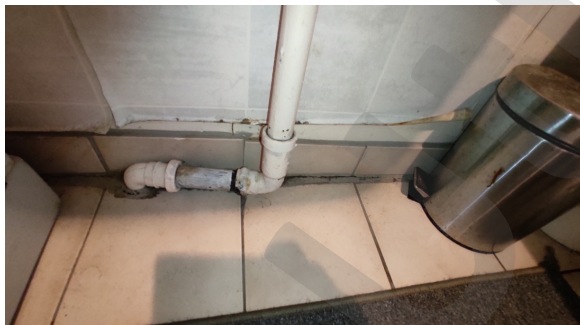
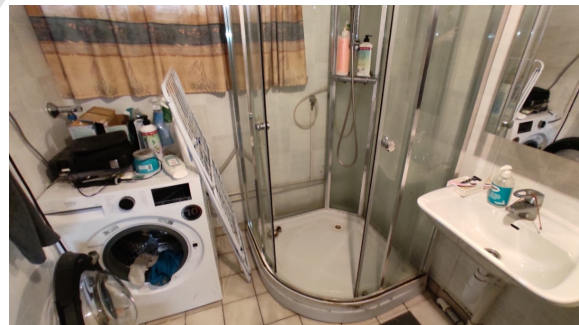
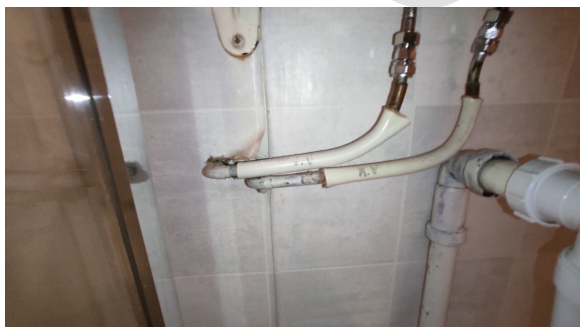
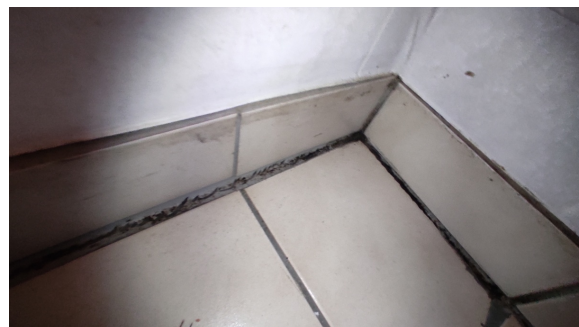
TG 3 Generell

Sprekk i flisfuger.

- Våtrommet må totalrenoveres. Alle forhold med tettesjikt, våtsone, sluk m.m. må dokumenteres.
- Manglende oppgradering av våtrommet medfører høy risiko for at konstruksjonene ikke vil tåle vanlig bruk av vann eller lekkasjer. Selv om det er dusjkabinett, er det fortsatt en betydelig risiko for at våtrommets konstruksjoner ikke tåler lekkasjer. Dette kan føre til fuktskader på tilstøtende konstruksjoner.

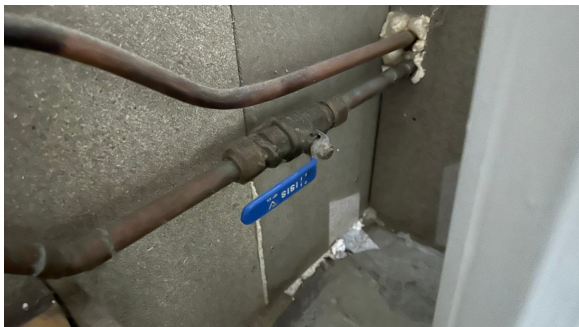
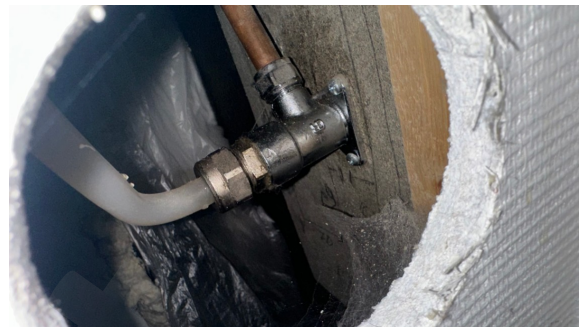
TG2 Vannledninger

- Anlegget må sjekkes av fagperson, som må utføre eventuelle tiltak på anlegget.
- I forbindelse med oppgradering av våtrom vil det være naturlig med utskiftning av rør.

Rør-anlegget bør kontrolleres jevnlig av fagperson, og det bør vurderes utskiftning av vannledninger ved oppgradering eller ved tegn til lekkasje. Konsekvensen av innebygde koblinger og høy alder på rørene er økt risiko for lekkasjer, som kan føre til vannskader på omkringliggende konstruksjoner.
