Tilstandsrapport

Enebolig m/ garasje

Novikveien 38 , 8800 SANDNESSJØEN

Befaringsdato: 25.03.2026

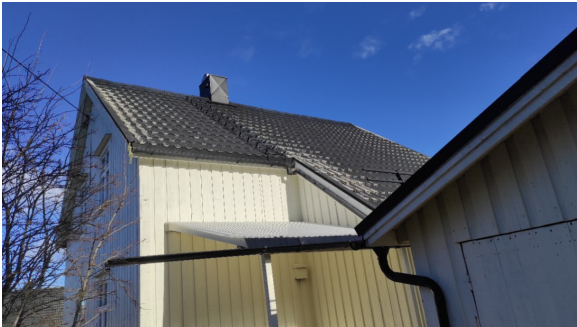
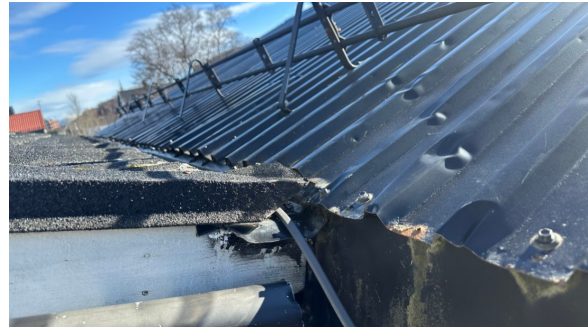
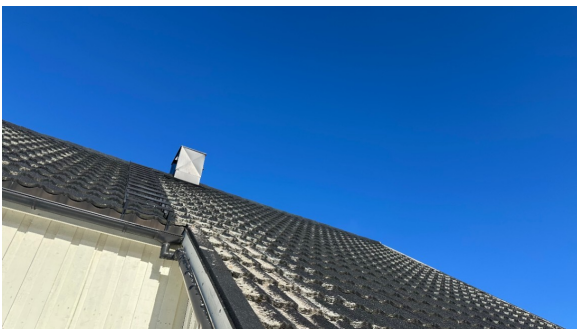
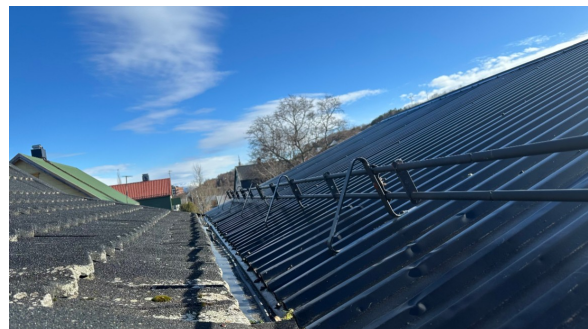
Det er noe bulker og rustdannelse i tekkingen over garasjen.

- Overvåk tilstanden jevnlig. For å få tilstandsgrad 0 eller 1 må tekkingen skiftes ut, men tidspunktet for når dette er nødvendig er vanskelig å si noe om.
- Når taktekking og undertak begynner å bli gamle, øker risikoen for lekkasjer, noe som kan føre til omfattende og kostbare reparasjoner av underliggende konstruksjoner dersom en ikke foretar tiltak på konstruksjonene før dette oppstår.

Det bør utføres lokal utbedring av bulker og rustdannelse i tekkingen over garasjen for å forhindre videre forringelse og redusere risikoen for vanninntrenging og korrosjonsskader på takkonstruksjonen.

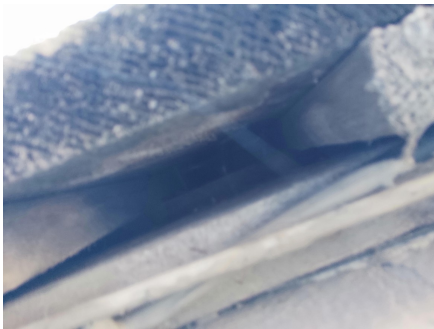
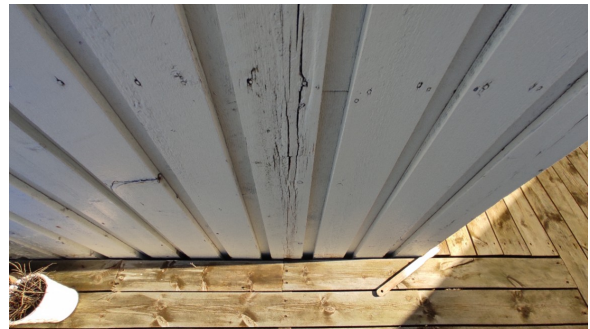
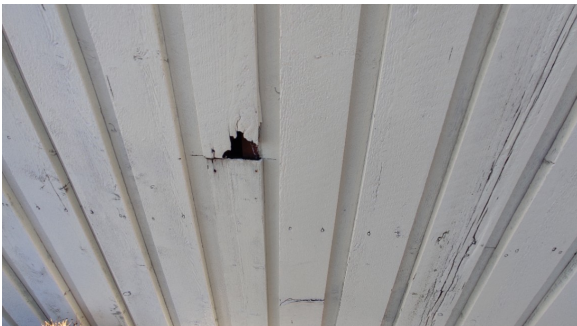
! TG 3 Veggkonstruksjon

- Det er påvist spredte råteskader i bordkledningen.
- Det er ingen musesperre i nedre kant av konstruksjon.

- Råteskader i bordkledningen kan fortsette å utvikle seg både i tilliggende bordkledning og til bakenforliggende veggkonstruksjon, dersom en ikke foretar tiltak.
- Musesperre må etableres.

Det bør etableres musesperre i nedre kant av konstruksjonen for å hindre at skadedyr kan ta seg inn i veggkonstruksjonen.

Råteskadet bordkledning bør skiftes ut for å forhindre videre skadeutvikling og redusere risiko for fuktskader og svekket konstruksjon.

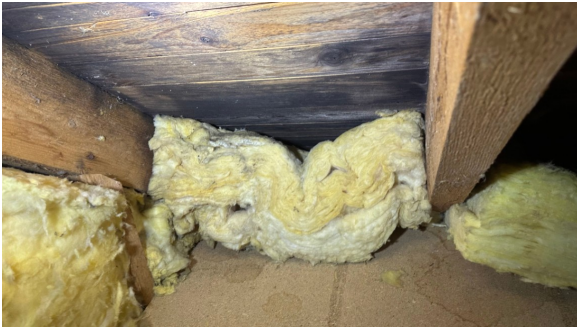
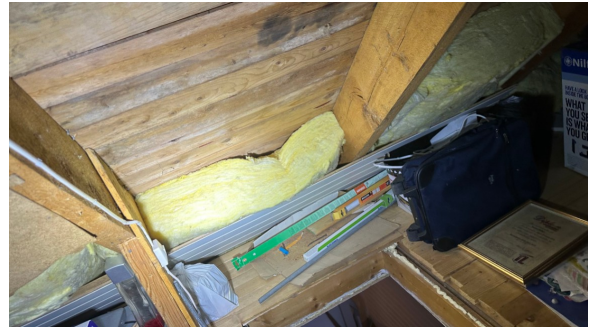
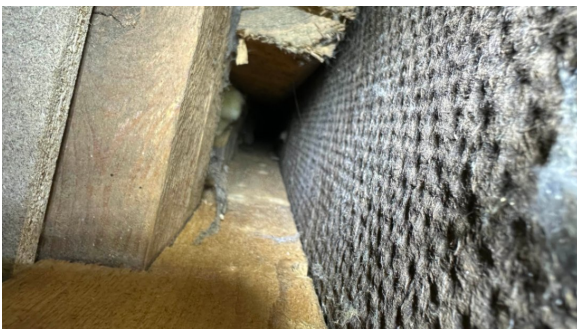
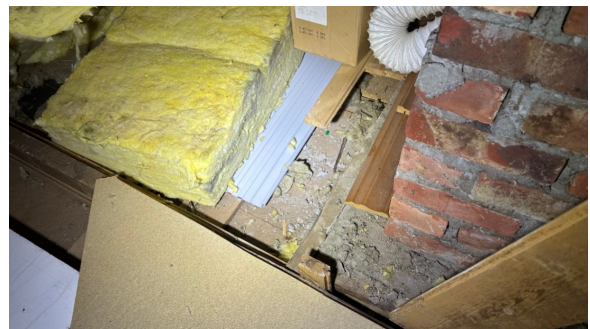
TG 3 Takkonstruksjon/Loft

Manglende tiltak kan føre til fuktskader, råte og redusert levetid på takkonstruksjonen.

Det bør etableres tilstrekkelig lufting og ventilering i takkonstruksjonen for å redusere risikoen for kondens og fuktskader.

Isolasjon bør kompletteres der det mangler, og dampsperre bør monteres der dette ikke er gjort, for å hindre fuktvandring og kondensering mot rupanel.

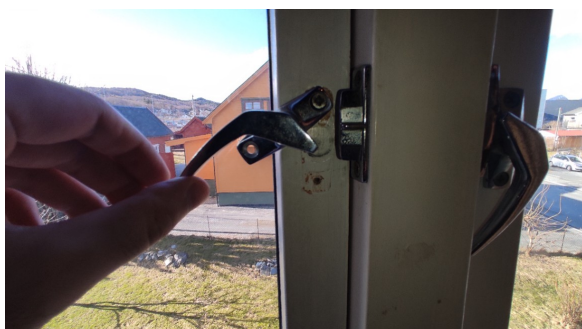
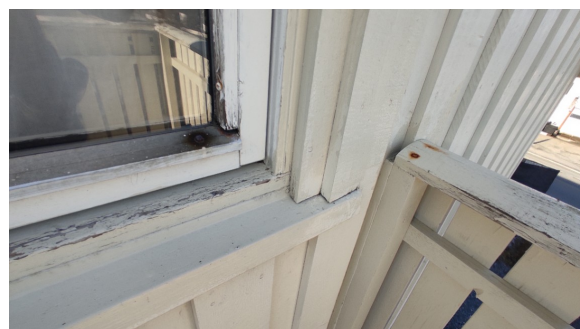
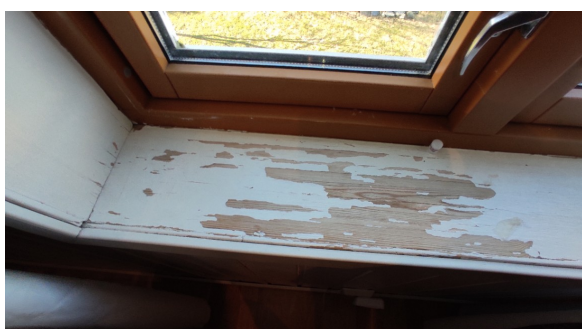
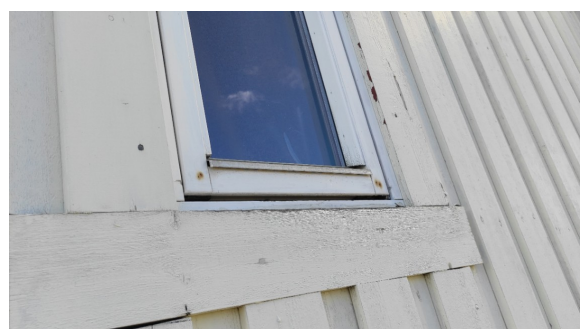
TG 3 Vinduer

- Det er påvist at enkelte vinduer er vanskelig å åpne/lukke.
- Det er påvist tegn på innvendig kondensering av enkelte vindusglass.
- Karmene i vinduer er slitte og det er sprekker i trevirket.

Det er registrert lekkasje rundt det ene vinduet i garasjen, det er også sprekk i glasset.

Det bør utføres vedlikehold på vindusforinger, inkludert skrapping og maling, for å hindre videre forringelse og redusere risiko for fuktskader.

Utvendige beslag bør monteres der dette mangler, for å beskytte vinduskonstruksjonen mot vanninntrenging og påfølgende råteskader.

Lekkasje rundt vinduet i garasjen bør utbedres snarest for å forhindre ytterligere vannskader og forringelse av omkringliggende konstruksjon.

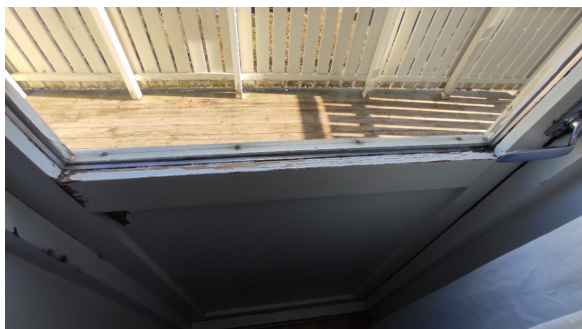
TG 2 Dører

- Det er påvist dører som er vanskelig å åpne eller lukke.
- Karmene i dører er værslitte utvendig og det er sprekker i trevirket.

- Det må påregnes noe vedlikehold og at enkelte dører må skiftes ut.

Det anbefales overflatebehandling og lokal utbedring av skader på dørkarmen for å hindre videre forringelse og redusere risiko for råteskader. Dører som er vanskelige å åpne eller lukke bør justeres eller utbedres for å sikre funksjon og brukervennlighet.

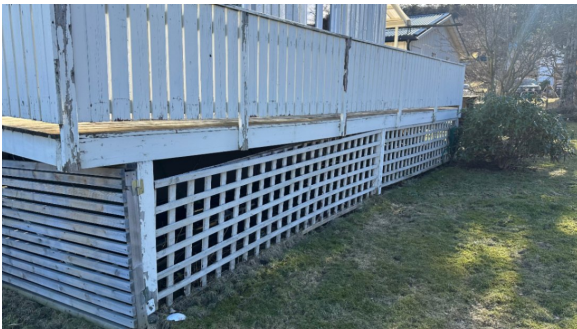
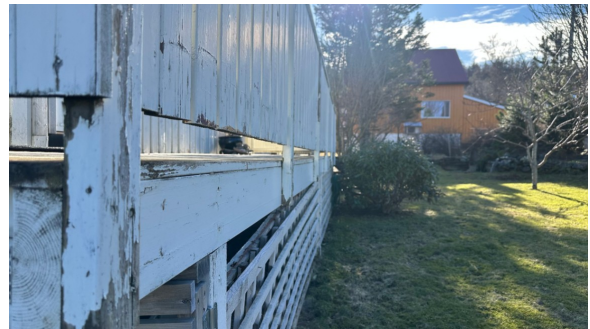
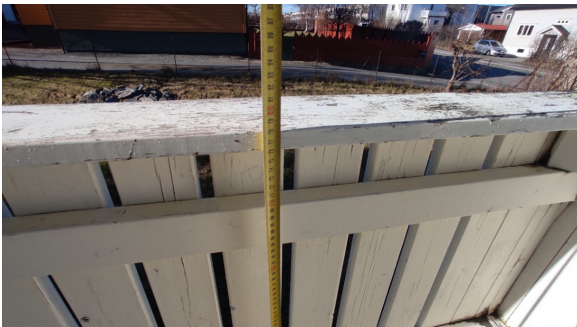
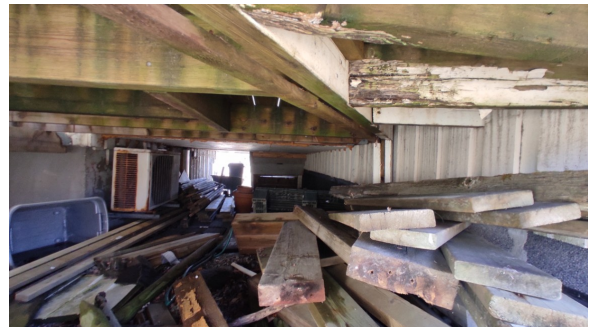
TG 3 Balkonger, terrasser og rom under balkonger

- Det er påvist fukt-/råteskader i konstruksjonen.

Det er råteskader i enkelte bjelker på terrassen og rekkverk er værslitt.

Det er råteskader i deler av markterrassen.

Dersom tiltak ikke gjennomføres, er det økt risiko for ytterligere råteskader, svekket bæreevne og fare for personskaade.

- Gjennomføre ytterligere undersøkelser og foreta utbedring av skade.
- Råteskadede konstruksjoner må skiftes ut.

Råteskadede bjelker og deler av terrassen må skiftes ut, og rekkverket bør vedlikeholdes eller byttes for å hindre videre forfall og sikre tilstrekkelig sikkerhet.

Store skjevheter på terrassen bør rettes opp for å unngå ytterligere konstruksjonsskader og redusert brukssikkerhet.

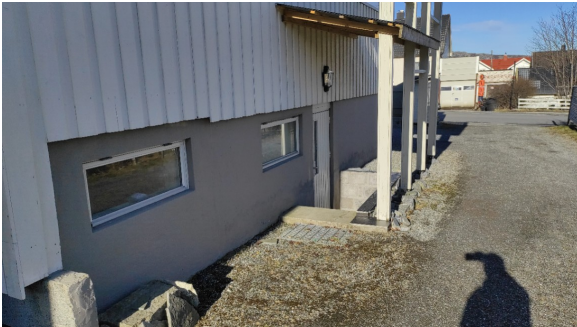
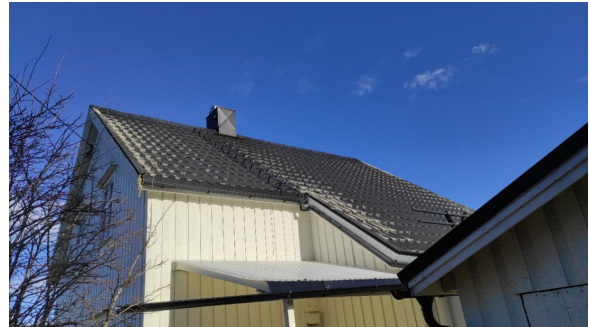
TG 2 Takoverbygg

Konsekvensen av manglende tiltak er økt risiko for vannskader, redusert levetid på konstruksjonen og i verste fall konstruksjonssvikt.

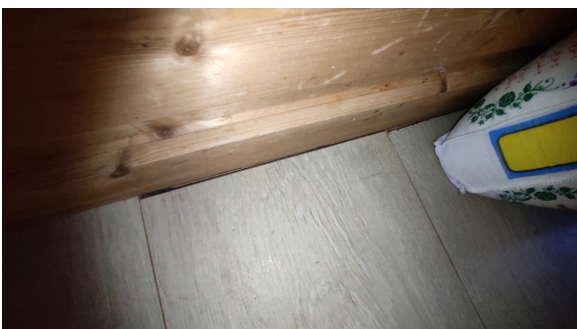
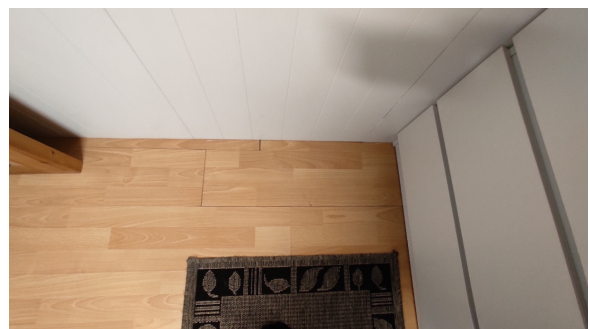
! TG 2 Overflater

Konsekvensen av å ikke utbedre forholdene er økt risiko for fuktskader, slitasje og redusert levetid på gulv og overflater.

Det bør utbedres åpne skjøter i laminatgulvet og manglende lister bør monteres for å hindre fuktopptak og ytterligere skader på gulvet.

Knirk i gulv bør vurderes nærmere og eventuelt utbedres for å sikre tilfredsstillende komfort og funksjon.

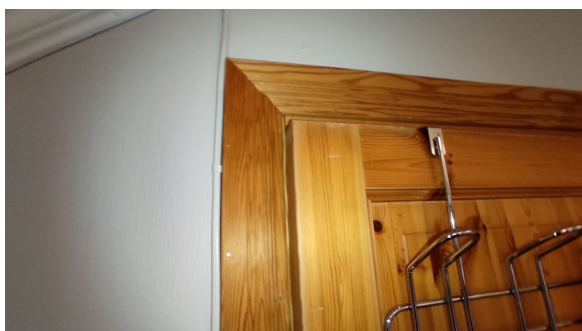
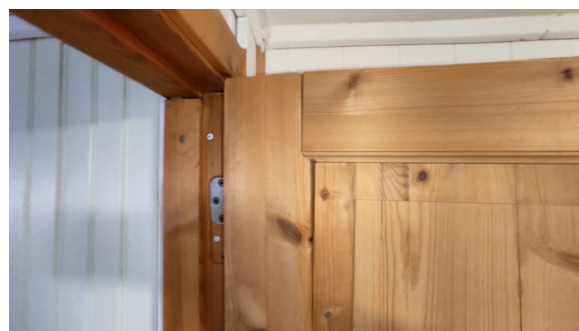
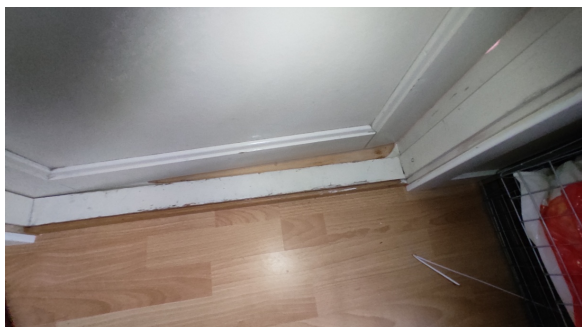
TG.2 Innvendige dører

- Det er påvist avvik som tilsier at det bør foretas tiltak på enkelte dører.

Konsekvensen av manglende tiltak kan være redusert brukervennlighet, økt slitasje og risiko for skader på dører og omkringliggende bygningsdeler.

Dører med deformasjoner eller som tar i karm og terskel bør justeres eller utbedres for å sikre normal funksjon og forhindre ytterligere skade på dørblad, karm eller gulv.

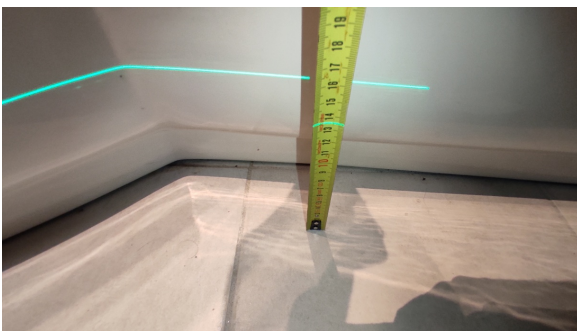
- Det er påvist avvik i fallforhold til sluk i forhold til krav i forskrift på byggetidspunktet.

- Til tross for avviket i fall/høydeforskjell til sluk, vil gulvet fortsatt kunne lede vann mot sluket, men med redusert effektivitet. Dette kan potensielt øke risikoen for vannansamling i enkelte områder av badet.

Konsekvensen av manglende fall er økt risiko for at vann blir liggende på gulvet, noe som kan føre til fuktskader og redusert levetid på konstruksjonen.

Det bør etableres tilstrekkelig fall mot sluk for å sikre at vann ledes effektivt bort fra gulvet.

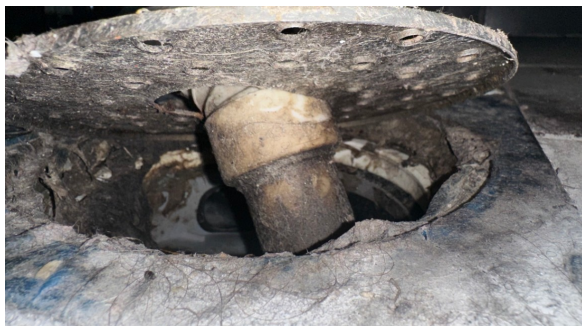
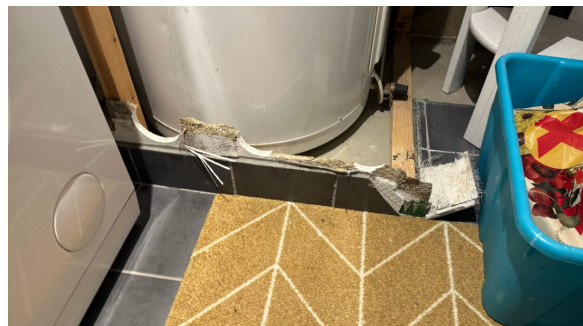
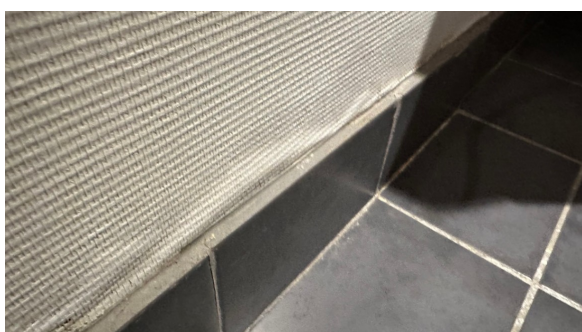
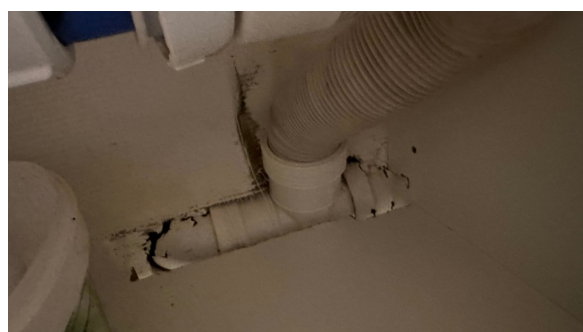
! TG 3 Generell

Der er ikke etablert lekkasjesikring eller avrenningsmulighet på det innebygde toalettet.

- Manglende oppgradering av våtrommet medfører høy risiko for at konstruksjonene ikke vil tåle vanlig bruk av vann eller lekkasjer. Selv om det er dusjkabinett, er det fortsatt en betydelig risiko for at våtrommets konstruksjoner ikke tåler lekkasjer. Dette kan føre til fuktskader på tilstøtende konstruksjoner.

Manglende membran, utilstrekkelig lekkasjesikring og utette rørgjennomføringer medfører økt risiko for vannskader og fuktskader i konstruksjonen, samt fare for mugg- og råteskader.

Våtrommet bør totalrenoveres for å oppfylle dagens krav til tettesjikt, lekkasjesikring, rørgjennomføringer, fall mot sluk og ventilasjon.

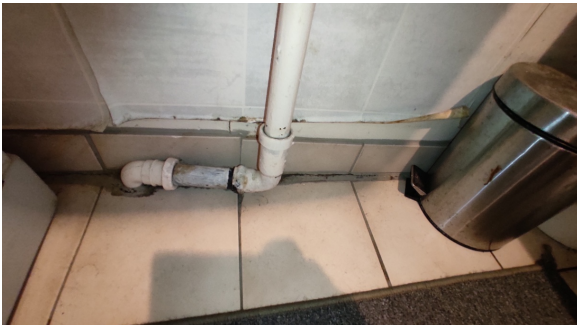
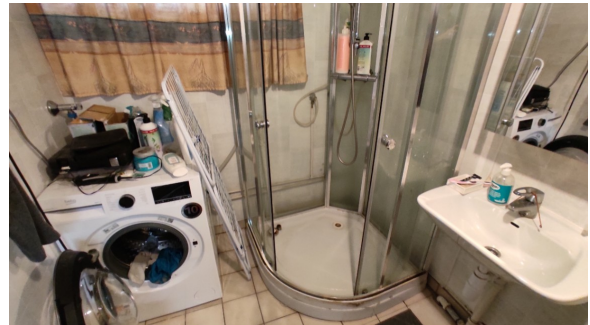
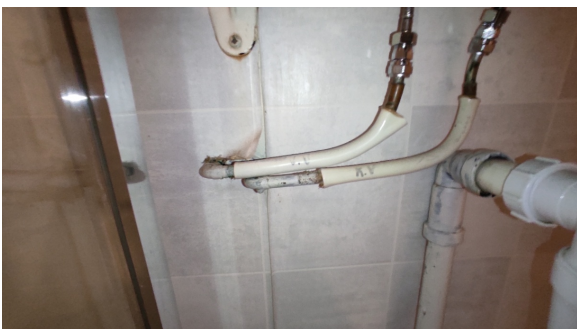
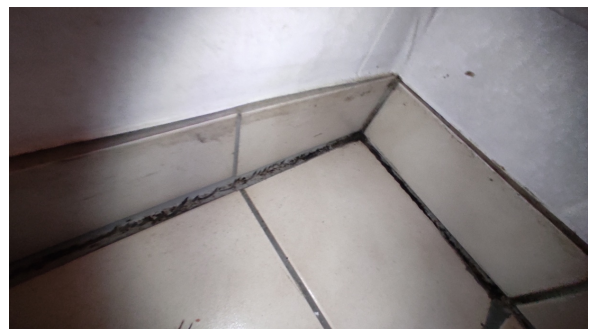
TG 3 Generell

- Våtrommet må totalrenoveres. Alle forhold med tettesjikt, våtsone, sluk m.m. må dokumenteres.
- Manglende oppgradering av våtrommet medfører høy risiko for at konstruksjonene ikke vil tåle vanlig bruk av vann eller lekkasjer. Selv om det er dusjkabinett, er det fortsatt en betydelig risiko for at våtrommets konstruksjoner ikke tåler lekkasjer. Dette kan føre til fuktskader på tilstøtende konstruksjoner.

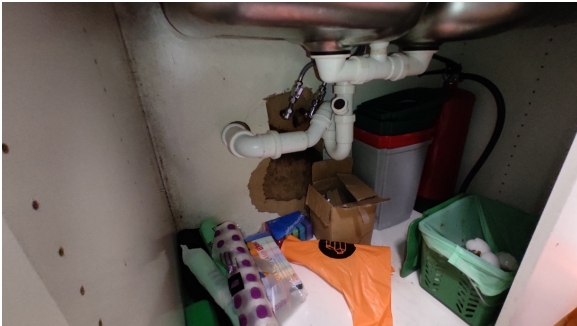
TG 2 Overflater og innredning

Det er registrert fukskader i innredning under vask, med synlig misfarging og skader i materialer.
Forholdet opplyses å være relatert til tidligere lekkasje i vegg mellom hybel og kjeller i hovedbolig.

- Tiltak:
Skadet innredning bør skiftes, og tilstøtende konstruksjoner bør kontrolleres for eventuelle følgeskader. Eventuelle resterende fuktproblemer må utbedres før ny innredning monteres. Ytterligere undersøkelser angående skaden må gjennomføres for å avdekke omfanget.
