Novikveien 38, 8800 SANDNESSJØEN

**STAMNES - Enebolig med romslig tom og garasje. Nært til ungdom- og videregående skole.**

Befaringsdato: 25.03.2026

Rapportdato: 13.04.2026

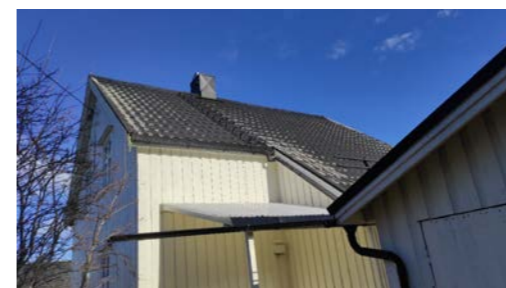
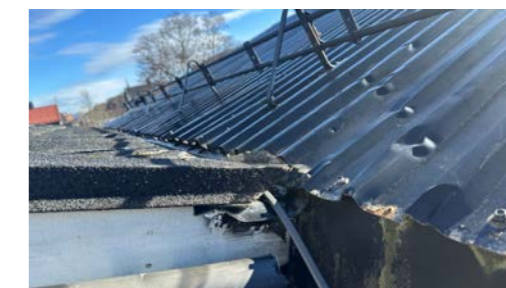
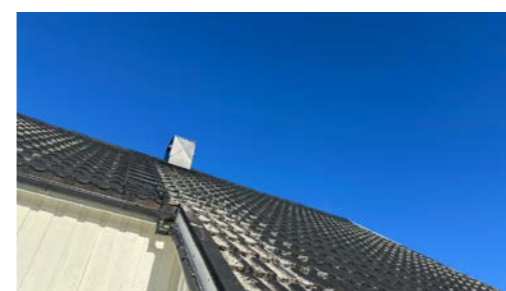
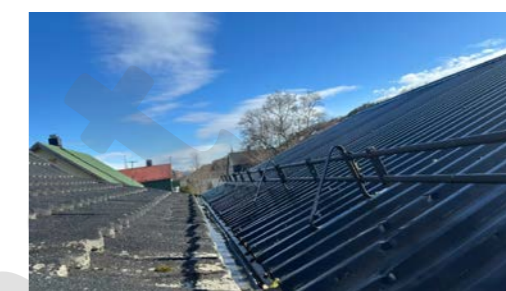
#### 1 TG 2 Nedløp og beslag

Rennen mellom garasje og bolig bør utbedres slik at den avsluttes korrekt ved fasadelivet, for å unngå vannskader på fasade og grunnmur.

Det anbefales å kontrollere beslag, renner og nedløp nærmere når forsvarlig adkomst er etablert, da manglende kontroll kan medføre at skader eller feil ikke oppdages og utbedres i tide.

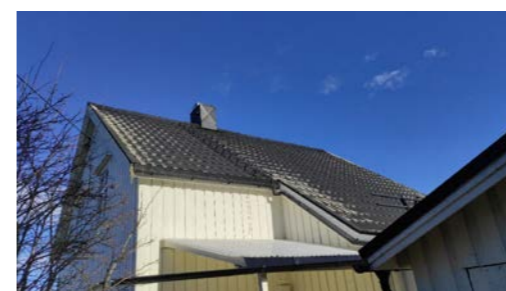
#### 1 TG 3 Veggkonstruksjon

Det bør etableres musesperre i nedre kant av konstruksjonen for å hindre at skadedyr kan ta seg inn i veggkonstruksjonen. Råteskadet bordkledning bør skiftes ut for å forhindre videre skadeutvikling og redusere risiko for fuktskader og svekket konstruksjon.

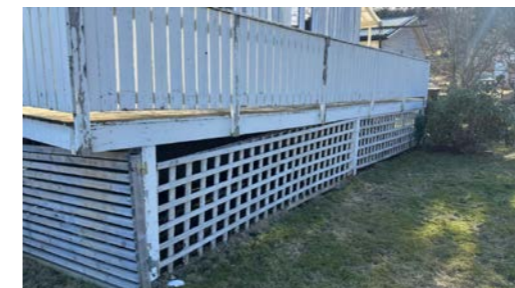
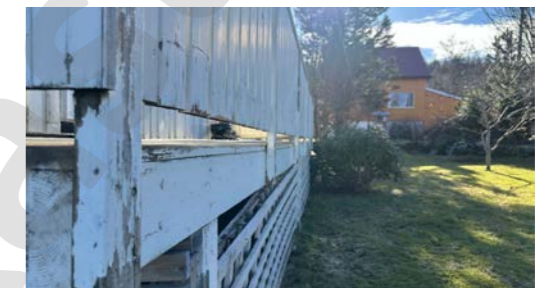
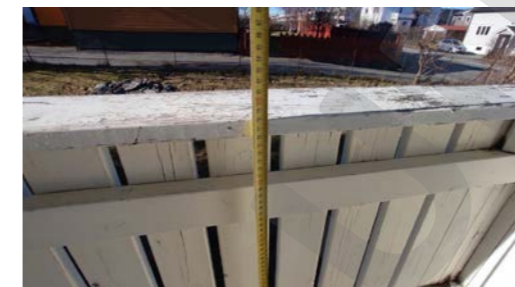
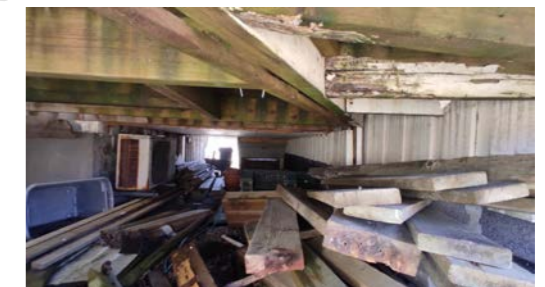
Balkonger, terrasser og rom under balkonger  
Det er påvist fukt-/råteskader i konstruksjonen. Det er råteskader i enkelte bjelker på terrassen og rekkverk er værslitt.

Det er råteskader i deler av markterrassen.

### TC 3 Balkonger, terrasser og rom under balkonger

Konsekvens/tiltak: Gjennomføre ytterligere undersøkelser og foreta utbedring av skade. Råteskadede konstruksjoner må skiftes ut.

Råteskadede bjelker og deler av terrassen må skiftes ut, og rekkverket bør vedlikeholdes eller byttes for å hindre videre forfall og sikre tilstrekkelig sikkerhet.

Store skjevheter på terrassen bør rettes opp for å unngå ytterligere konstruksjonsskader og redusert brukssikkerhet.

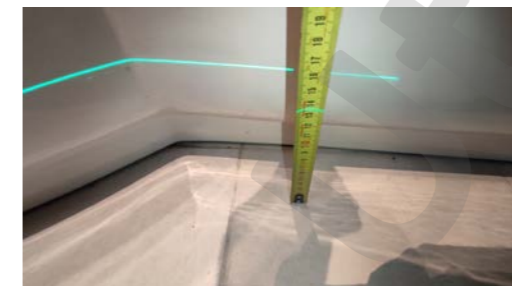
Kontroll av fallforhold.

Det er påvist avvik i fallforhold til sluk i forhold til krav i forskrift på byggetidspunktet. Gulvet er tilnærmet flatt.

Det bør etableres tilstrekkelig fall mot sluk for å sikre at vann ledes effektivt bort fra gulvet.

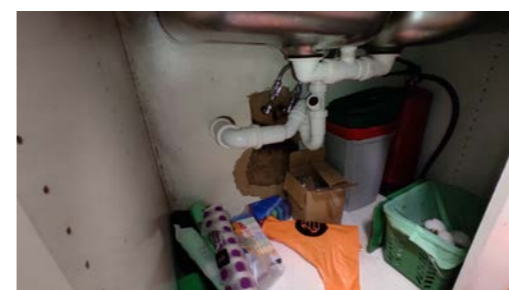
Det er registrert fuktskader i innredning under vask, med synlig misfarging og skader i materialer. Forholdet opplyses å være relatert til tidligere lekkasje i vegg mellom hybel og kjeller i hovedbolig.  
Konsekvens/tiltak: Skadet innredning bør skiftes, og tilstøtende konstruksjoner bør kontrolleres for eventuelle følgeskader. Eventuelle resterende fuktproblemer må utbedres før ny innredning monteres. Ytterligere undersøkelser angående skaden må gjennomføres for å avdekke omfanget.

Skadet innredning bør skiftes, og tilstøtende konstruksjoner bør kontrolleres for eventuelle følgeskader. Eventuelle resterende fuktproblemer må utbedres før ny innredning monteres. Ytterligere undersøkelser angående skaden må gjennomføres for å avdekke omfanget.
