# Buvikvegen 428

## 7350 BUVIKA

### Tilstandsrapport

### Eierskifte

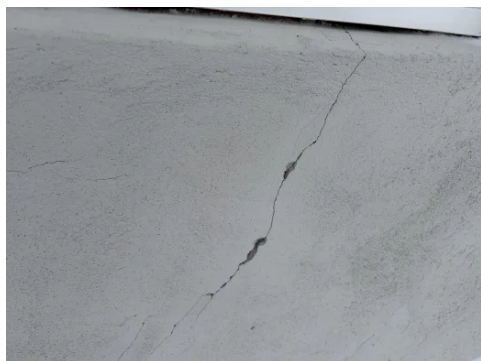
| Bygningsdel | Oppsummert begrunnelse for tilstandsgrad |
|---|---|
| Grunnmur og fundament | TG 2 settes med bakgrunn i alder/ riss. |

| Det registreres mindre riss i grunnmur. Dette er ikke uvanlig og vurderes ikke å ha vesentlig konstruksjonsmessig betydning slik dette fremstår i dag. Det gjøres oppmerksom på stedvis begrenset innvendig kontroll da noen vegger er utforet, samt lagrede varer | |

| Jevnlig kontroll. | |

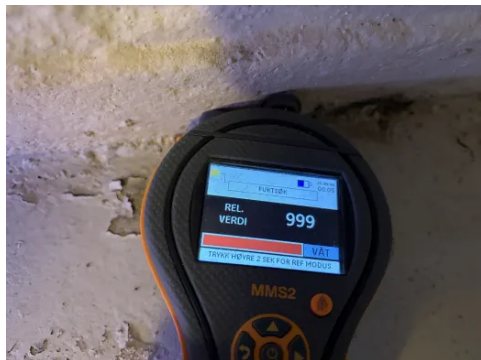
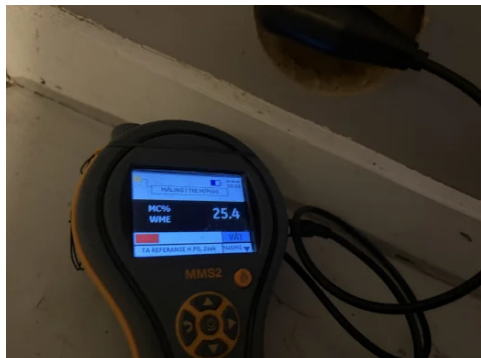
| Bygningsdel | Oppsummert begrunnelse for tilstandsgrad |
|---|---|
| Rom under terreng | TG 2 er satt med bakgrunn i at dette er en risikokonstruksjon manglende fuktsikring mot grunn. |

Det er foretatt hulltaking i nedre del av vegg i gang/ trapp. Ved fuktmåling i treverk i forbindelse med hulltaking, måles et fuktnivå som er over faregrensen for utvikling av skader. Det ble likevel ikke registrert fuktskader i området. Videre registreres det mineralutslag (salt/kalkutslag) i overflater, som indikerer at det er en fuktgjennomgang fra grunnen.

Til orientering er eldre kjellere fra byggeåret ikke oppbygd med tanke på senere innredning og bruk som en del av boligarealet. Til tross for at det er etablert ny drenering rundt boligen etter byggeåret kan det fortsatt forekomme fuktopptrekk fra grunnen under kjellergulv. Dette med bakgrunn i at det ikke ble benyttet plastfolie under gulvstøpen på den tid bygget ble oppført, som i dag er en vanlig byggemetode.

Det påviste fuktnivå gir grunn til å overvåke konstruksjonen for å se utvikling over tid, og eventuelt foreta tiltak for å unngå fuktskader.

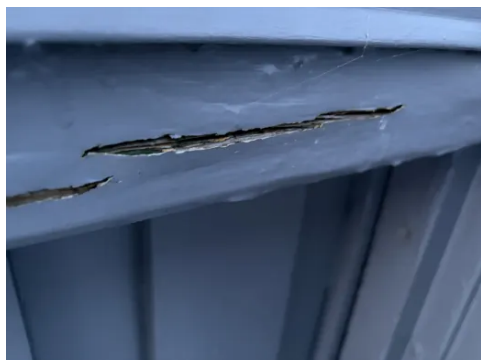
| Bygningsdel | Oppsummert begrunnelse for tilstandsgrad |
|---|---|
| Balkong, terrasse, platting: Takterrasse | TG 2 er satt med bakgrunn i synlige slitasjer/ alder. |

Takterrassen er oppgradert på ukjent tidspunkt. Balkongen er tekket med papp med planlagt avrenning til takrenne.

Kontroll er begrenset grunnet snø. Det anmerkes stedvis utvendig fuktskader på treverket. Videre er takrenner av eldre dato og har slitasjeskader. Ved visuell besiktigelse av underliggende himlingsflater i vindfanget ble det ikke observert fukt.

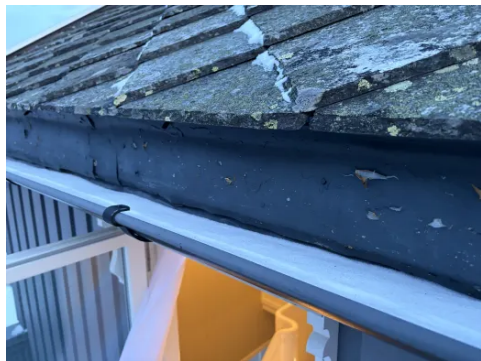
| Bygningsdel | Oppsummert begrunnelse for tilstandsgrad |
|---|---|
| Renner og nedløp | Med hensyn til alder og slitasje vurderes over halvparten av forventet funksjonstid å være nådd |

| Er det synlige skader på renner/nedløp? | Ja |

| Utskifting av takrenner må påregnes. | |

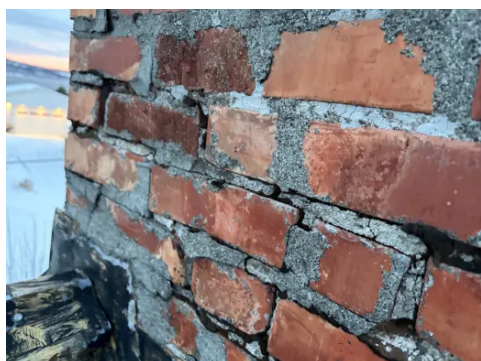
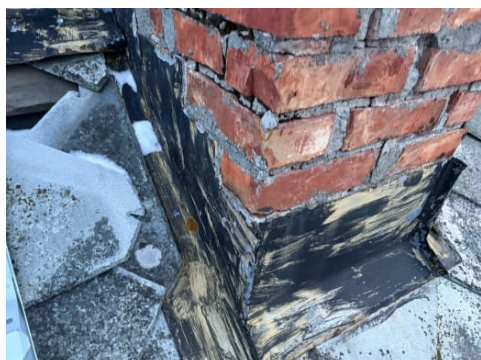
| Bygningsdel | Oppsummert begrunnelse for tilstandsgrad |
|---|---|
| Skorstein over tak | TG 2 er satt med bakgrunn i synlig forvitringsskader på pipe. |

| Er det avskalling, løse fuger eller skader på skorsteinen ? | Ja |
| Er beslag rundt skorsteinen skadet, utett eller dårlig montert? | Ja |

| Utbedringer er påregnelig og bør utføres. | |

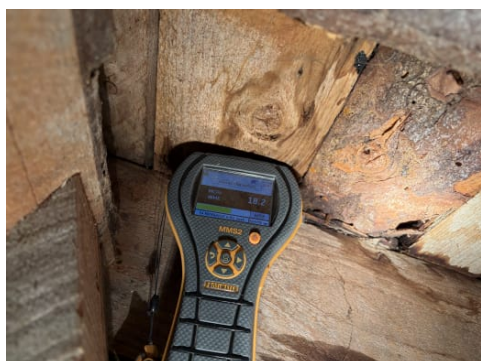
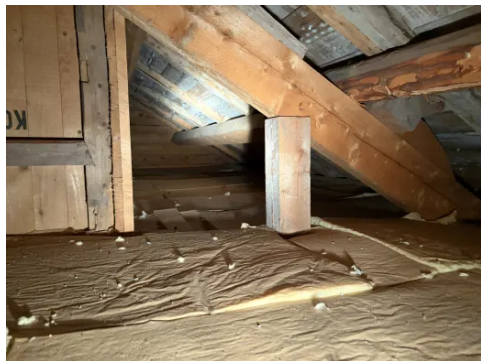
| Bygningsdel | Oppsummert begrunnelse for tilstandsgrad |
|---|---|
| Takkonstruksjon og loft | TG 2 er satt med bakgrunn i alder/ oppbyggingsmetode. |

| Det er registrert tegn til skjevheter og/eller mindre nedbøyninger i konstruksjonen. Forholdet vurderes å være innenfor det som kan oppstå over tid som følge av alder, setninger eller normal belastning. Funksjon og bæreevne vurderes foreløpig ikke som kritisk påvirket. | |
| Etter en visuell besiktigelse på kaldloftet ble det ikke registrert tegn til råteskader eller kondensproblemer på befaringsdagen. Kun stedvis misfarginger uten skader. Konstruksjonen er oppført etter byggeregler på oppføringstidspunktet uten lufteåpninger ved raft (takfoten) for ventilering av konstruksjonen. Det er foretatt etterisolering ned mot 2. etasjen i 2017 ifølge tidligere eier. | |

| Jevnlig kontroll av kaldloft som et forebyggende tiltak. | |

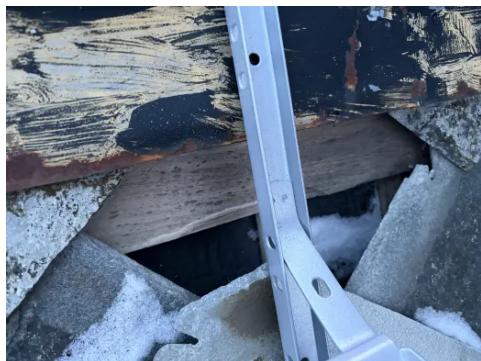
| Bygningsdel | Oppsummert begrunnelse for tilstandsgrad |
|---|---|
| Taktekking | TG 2 er satt med bakgrunn i alder. |

| Ingen tegn på lekkasjer blir registrert, men det gjøres likevel oppmerksom på en skadet stein ved toppen på takstigen. | |
| Tekkingen har nådd en alder som gjør tettheten i tiden som kommer usikker. Skiferstein har normalt lengre levetid enn papptekket undertak. På bakgrunn av dette må det påregnes at det i fremtiden vil være behov for omlegging av taket. Dette både på grunn av undertakets alder og at det erfaringsmessig oppstår rustdannelse på skiferstift og på spiker som fester steinkleter til undertaket | |

Utbedringer av skadet skiferstein bør utføres som et strakstiltak.  
En oppgradering av taktekkingen og beslagsløsninger bør også planlegges med tanke på alder.

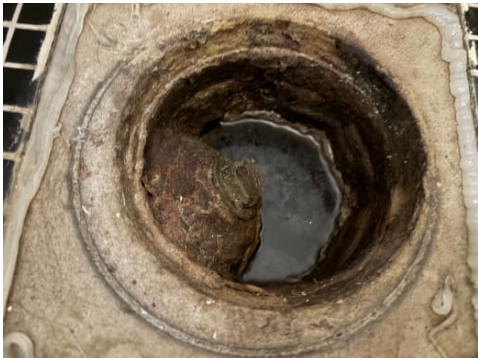
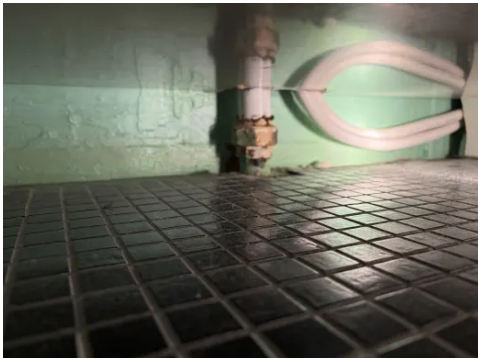
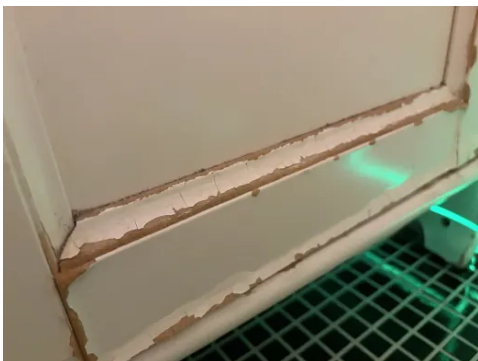
| Bygningsdel | Oppsummert begrunnelse for tilstandsgrad |
|---|---|
| Våtrom | TG 3 er satt med bakgrunn i synlige fuktskader på innredningen. |

| Bygningsdel | Oppsummert begrunnelse for tilstandsgrad |
|---|---|
| Våtrom - Overflater | TG 2 er satt med bakgrunn i forskriften krav til fall. |

Det anbefales fortsatt bruk av badekar eventuelt å installere et dusjkabinett for å begrense overflater for belastning med fritt vann.

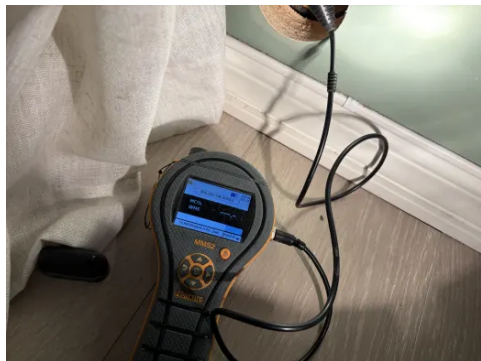
| Bygningsdel | Oppsummert begrunnelse for tilstandsgrad |
|---|---|
| Våtrom - Membran, tettesjikt og sluk | Tilstandsgrad 2 er satt med bakgrunn i alder på tettesjikt og derav økt risiko for lekkasjer. |

| Er det påvist avvik ved utførelsen av membran/tettesjikt/klemring rundt sluk? | Ja |
| Er det påvist feil utførelse, feil materialvalg, eller skader i tettesjikt med fare for fuktskade? | Ja |
| Har membran/tettesjikt nådd en alder som gir økt risiko for skader eller følgeskader? | Ja |

| Det er noe synlige fuktskader på servantskap. | |

| Fuktskade i servantskap bør utbedres. | |

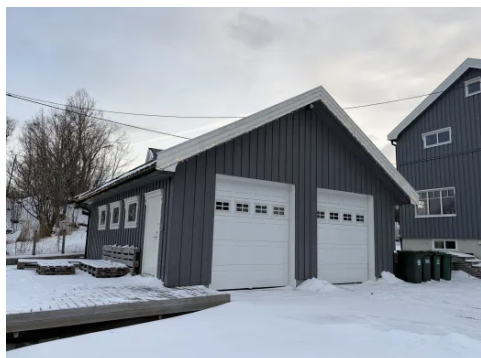
Ingen vesentlige avvik blir registrert på befaringsdagen. Det anbefales likevel å spyle av mose som er synlig fra bakkenivå. Bygget er ikke videre vurdert.
