# Tilstandsrapport

📍 Trondheimsveien 2G , 0560 OSLO

# gnr. 228, bnr. 655, snr. 90

Rapportdato: 26.02.2026

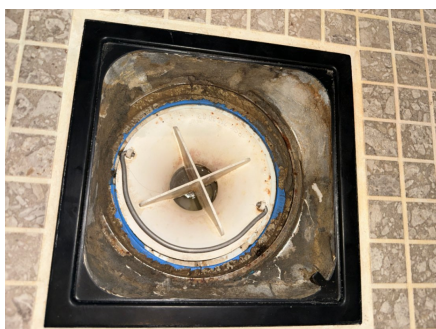
Badet er av type badekabin, med eget membran system utarbeidet av produsent. Sluket er av plast med klemring for membran.

TG settes ut i fra alder på veggmembran, da mer enn halvparten av konstruksjonens levetid er oppbrukt. Forventet levetid på smøremembran, er ca.15 år.

Sluk i plast, plassert i dusjnisje

Ut i fra alder på konstruksjoner, bør oppgradering forventes.

Det anbefales bruk av dusjkabinett, for å hindre fuktinntregning i eldre konstruksjoner.

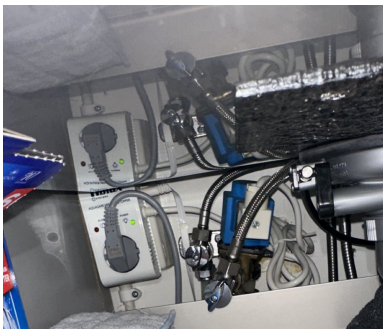
Røropplegg i kjøkkenbenk med Waterguard

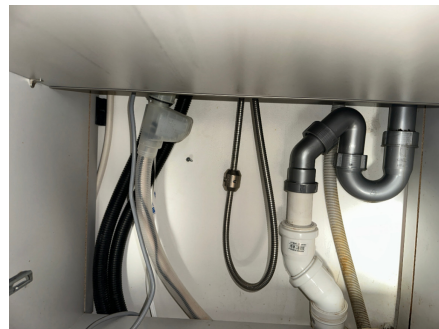
Røropplegg i kjøkkenbenk

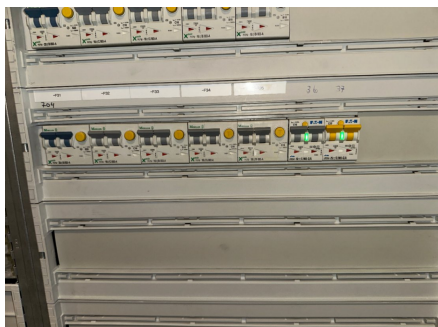
Sikringsskap med automatsikringer.

Ved manglende dokumentasjon (samsvarserklæring), anbefales det alltid en gjennomgang av EL-fagmann. Dette for å utelukke feil på anlegget, som takstmann ikke har kompetanse til å oppdage ved visuell befarings. Feil på el-anlegg kan føre til gnist/kortslutning og brann.
