# Tilstandsrapport

Enebolig

Kolmoveien 29, 1930 AURSKOG

Befaringsdato: 30.06.2025

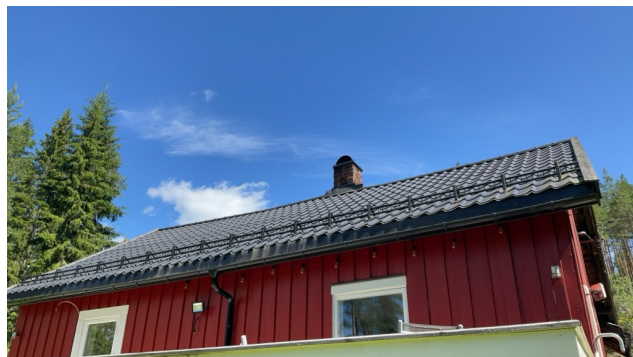
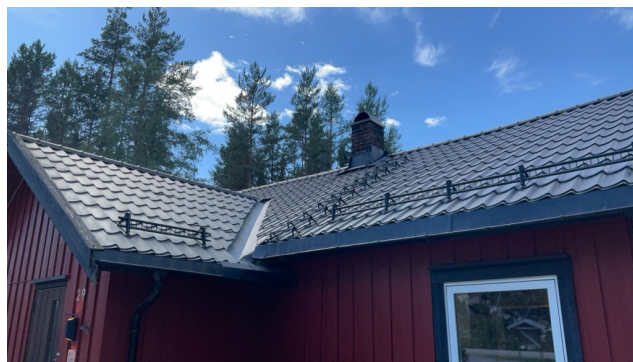
### ! TG 1 Nedløp og beslag

Takrenner, nedløp og beslag av metall.  
Det er snøfangere på hele taket.

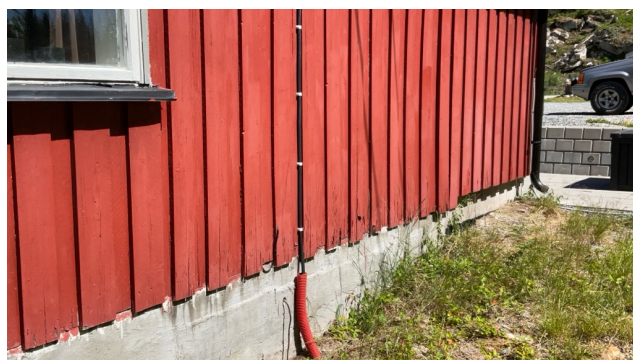
### ! TG 2 Veggkonstruksjon

- Det er ingen eller liten lufting i nedre kant av kledning mot grunnmur.
- Det er påvist spredte råteskader i bordkledningen.
- Det er værslitt/oppsprukket trevirke/trepaneler.

Treborkkledningen har generelt en del slitasje og råteskader.

- Råteskadet trekledning må skiftes ut.
- Råteskader i bordkledningen kan fortsette å utvikle seg både i tilliggende bordkledning og til bakenforliggende veggkonstruksjon, dersom en ikke foretar tiltak.
- Uten tilstrekkelig lufting bak bordkledningen kan fuktighet som trenger inn bak bordene eller gjennom veggene innenfra ikke tørke opp. Dette skaper ideelle forhold for råtesopp og muggvekst.
- Lokal utbedring/utskiftning bør utføres.

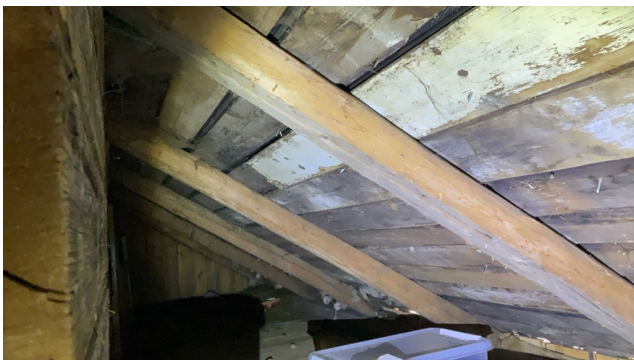
## ! TG 2 Takkonstruksjon/Loft

Undertaket er stedvis misfarget og dette skyldes trolig dampbelastning fra underliggende etasje pga. brudd/dårlig utført dampspærre, begrenset med lufting, fuktighet fra tidligere takteking eller en kombinasjon av dette.

Loft er konstruksjon som jevnlig bør kontrolleres.

Dersom taktekingen skal skiftes bør luftingen av konstruksjonen utbedres.

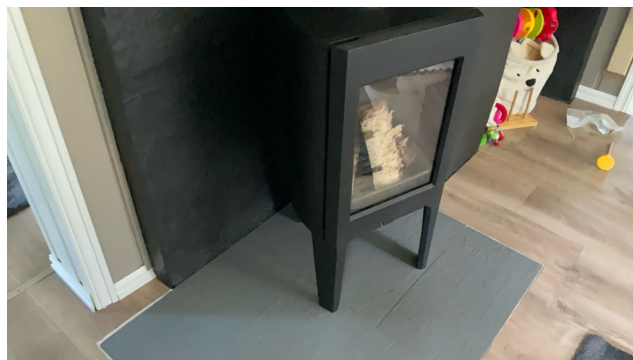
Pipe og ildsted ble ikke funksjonstestet.

For vurdering av tilstand på pipe og ildsted bør dette undersøkes av lokal brann-/feiermester.

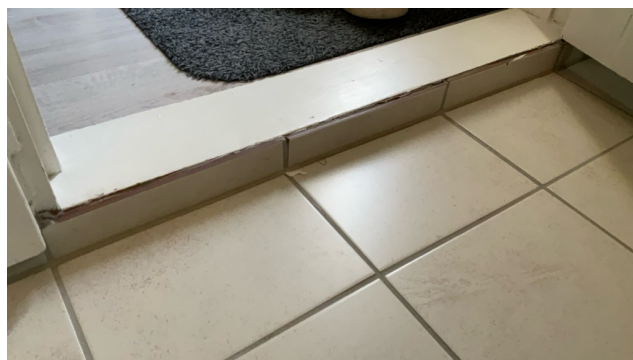
- Det er påvist avvik i fallforhold til sluk i forhold til krav i forskrift på byggetidspunktet.

- Et bad med manglende/reduert fall til sluk blir mindre funksjonelt og sikkert for brukeren. Dette kan medføre stående vann på gulvet, vann som ikke ledes effektivt til sluket, økt risiko for at vann renner ut av rommet og redusert sklisikkerhet på gulvet.

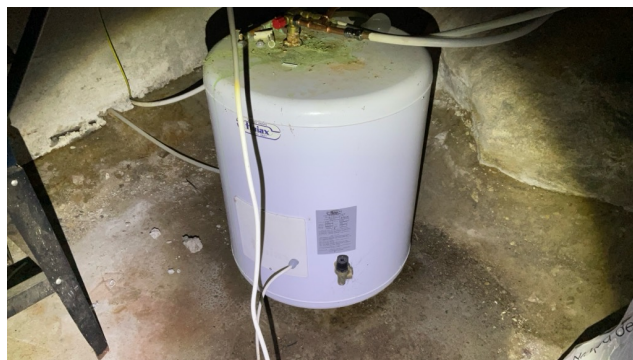
#### Vurdering av avvik:

- Det bør etableres tilfredsstillende el-tilkobling etter gjeldende forskrift.
- Det er ikke behov for utbedringstiltak siden tanken fungerer i dag, men ut ifra alder kan skader plutselig oppstå på eldre tanker.

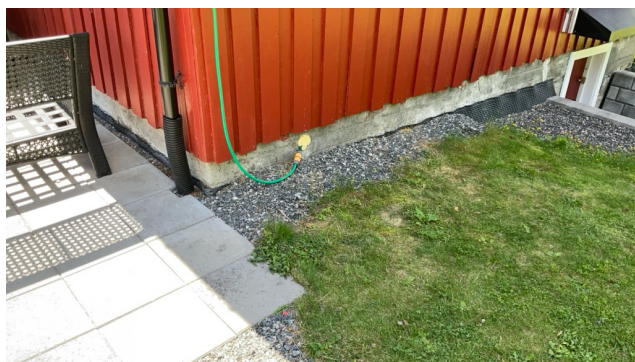
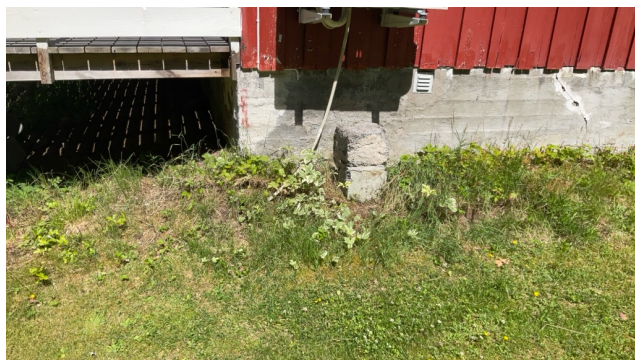
## ! TG 2 Fuktsikring og drenering

- Det mangler, eller på grunn av alder er det sannsynlig at det mangler, utvendig fuktsikring av grunnmuren ved kjeller/underetasje.

Avvikene over gjelder drenering rundt del av grunnmuren som er av eldre dato/opprinnelig drenering.

- Overvåk tilstanden jevnlig. For å få tilstandsgrad 0 eller 1 må dreneringen skiftes ut, men tidspunktet for når dette er nødvendig er vanskelig å si noe om.
- Fuktsikring av muren må etableres inkl. klemlist.

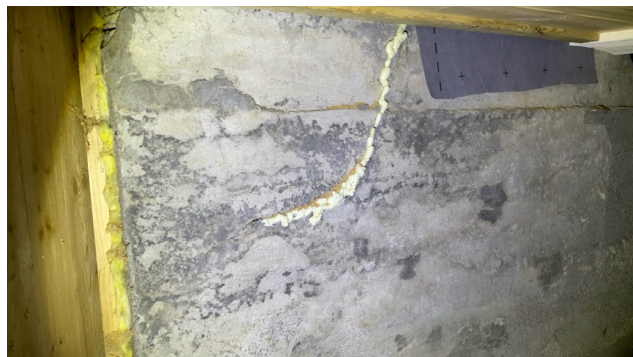
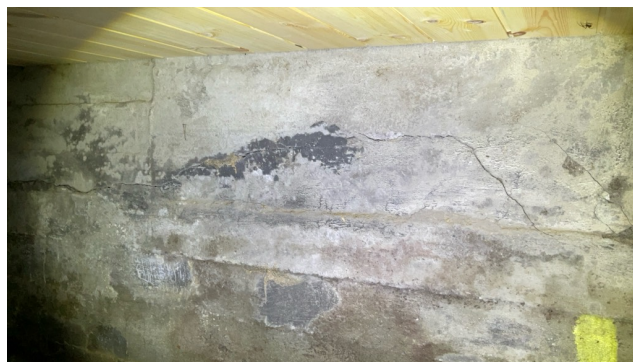
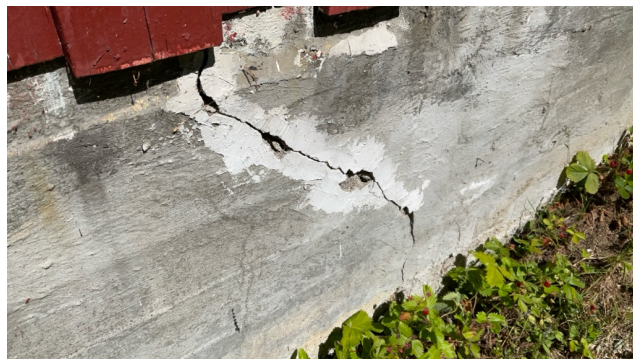
## ! TG 2 Grunnmur og fundamenter

- Grunnmuren har sprekkdannelser.

Det er sprekker og riss flere steder i grunnmuren.

- Lokal utbedring må utføres.
