Kolmoveien 29, 1930 AURSKOG

**Velholdt enebolig m/solrike  
terrasser og usjenert tomt på 1,7  
mål i idylliske omgivelser. Stor,  
isolert garasje fra 2023.**

| Tilstandsrapport ..... | 49 |

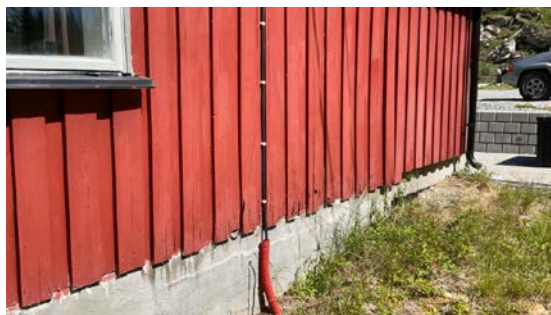
Vurdering av avvik: Det er ingen eller liten lufting i nedre kant av kledning mot grunnmur. Det er påvist spredte råteskader i bordkledningen. Det er værslitt/ oppsprukket trevirke/trepaneler. Trebordkledningen har generelt en del slitasje og råteskader.

- Råteskadet trekledning må skiftes ut.
- Råteskader i bordkledningen kan fortsette å utvikle seg både i tiliggende bordkledning og til bakenforliggende veggkonstruksjon, dersom en ikke foretar tiltak.
- Uten tilstrekkelig lufting bak bordkledningen kan fuktighet som trenger inn bak bordene eller gjennom veggen innenfra ikke tørke opp. Dette skaper ideelle forhold for råtesopp og muggvekst.
- Lokal utbedring/utskiftning bør utføres.

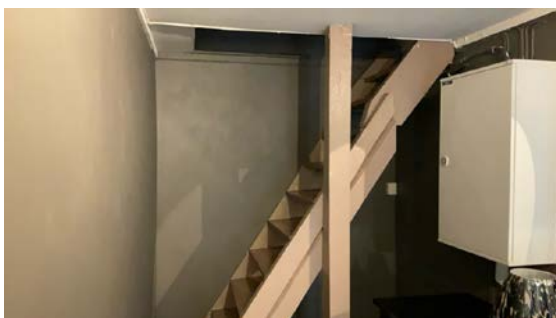
Innvendig > Innvendige trapper: Boligen har malt tretrapp i enkel konstruksjon. Vurdering av avvik: Åpninger mellom trinn i innvendig trapp er større enn dagens forskriftskrav. Det er ikke montert rekkverk. Det mangler håndløper på vegg i trappeløpet. Trappen er nokså bratt og lite egnet for trapp mellom boligrom.

- Trappen må påregnes skiftes ut.
- Åpninger er såpass store at det ut ifra sikkerhetsmessige forhold anbefales å lage mindre åpninger.
- Rekkverk må monteres for å lukke avviket.

Kostnadsestimat: 10 000 - 50 000

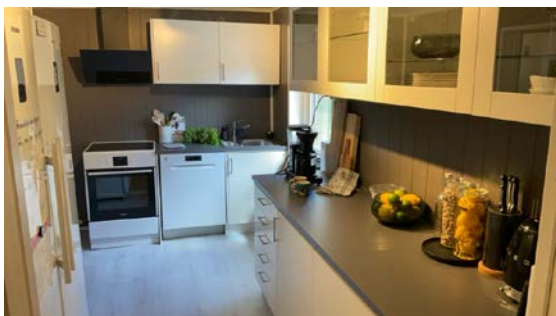
Vurdering av avvik: Det er avvik: Det er ikke montert komfyrvakt i kjøkkenet som er krav på dette kjøkkenet ut ifra alder. Det er ikke påvist tegn på at det er montert lekkasjedeteksjon ved oppvaskmaskin/oppvaskkum, dette er et krav på kjøkkenet ut ifra alder. Det mangler fuge/list/tetting mellom benkeplate og veggene. Det er ikke fuktbestandige materialer på vegger over komfyr eller over oppvaskkummen, som kan føre til skade på platene ved damp og fuktbelastning.

Det må gjøres tiltak for å lukke avvikene.

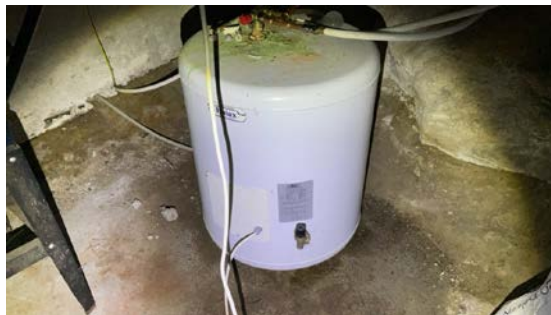
Vurdering av avvik: Det er ikke påvist tilfredsstillende el-tilkobling av varmtvannstank iht. gjeldende forskrift. Det er påvist at varmtvannstank er over 20 år.

- Det bør etableres tilfredsstillende el-tilkobling etter gjeldende forskrift.
- Det er ikke behov for utbedringstiltak siden tanken fungerer i dag, men ut ifra alder kan skader plutselig oppstå på eldre tanker.

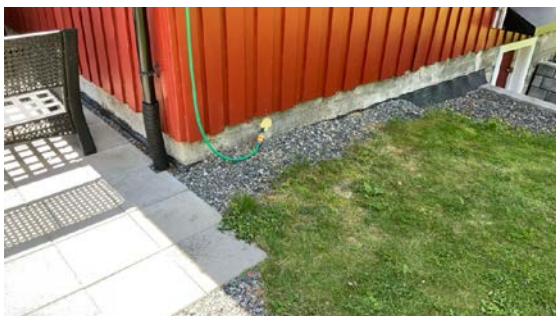
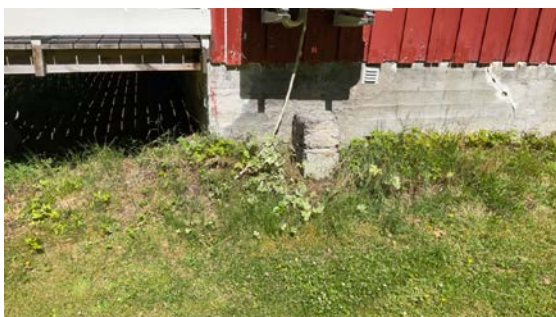
Tomteforhold > Fuktsikring og drenering: Punktet må sees i sammenheng 'Rom under terreng'. Drenering fra 2020 på 2 sider av grunnmuren, iht. eier. Øvrig drenering er av ukjent type og av ukjent alder.

Vurdering av avvik: Det mangler, eller på grunn av alder er det sannsynlig at det mangler, utvendig fuktsikring av grunnmuren ved kjeller/underetasje. Mer enn halvparten av forventet levetid på drenering er overskredet. Avvikene over gjelder drenering rundt del av grunnmuren som er av eldre dato/opprinnelig drenering. Det mangler grunnmursplate/drensplate på 2 sider (opprinnelig drenering). Der hvor det er grunnmursplate/drensplate og nyere drenering så mangler det topplist/klemmelist.

- Overvåk tilstanden jevnlig. For å få tilstandsgrad 0 eller 1 må dreneringen skiftes ut, men tidspunktet for når dette er nødvendig er vanskelig å si noe om.
- Fuktsikring av muren må etableres inkl. klemlist.

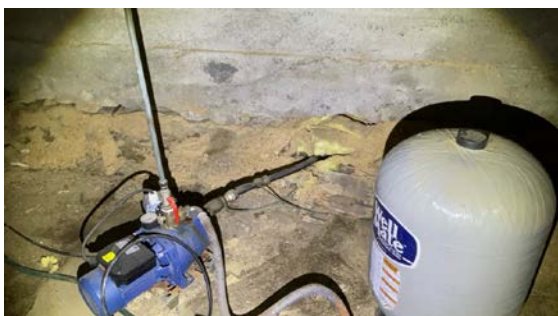
Vurdering av avvik: Det foreligger ingen dokumentasjon på vannkvaliteten på brønnvannet. Mer enn halvparten av forventet brukstid er passert på utvendige vannledninger.

- Det er ikke behov for utbedringstiltak siden anlegget fungerer i dag, men ut ifra alder kan skader plutselig oppstå på eldre anlegg.
- Vannkvalitet må dokumenteres
