# Tilstandsrapport

Leilighet

Vollajordet 4, 1940 BJØRKELANGEN

Befaringsdato: 12.04.2024

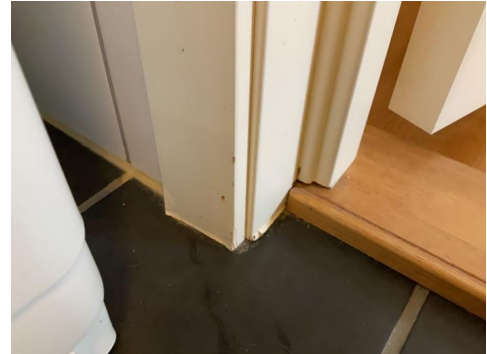
#### ! TG 2 Overflater vegger og himling

Det er svelleskader på listverk og utforing ved dør.

Bør utbedres/skiftes.

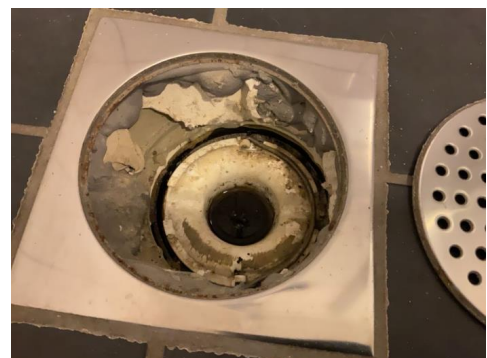
#### ! TG 1 Sluk, membran og tettesjikt

Det er plastsluk og det antas å være smøremembran. Fra byggeåret.  
(Ukjent utførelse - ikke fremlagt dokumentasjon).  
Det er synlig slukmansjett/membran under klemringen i sluket.

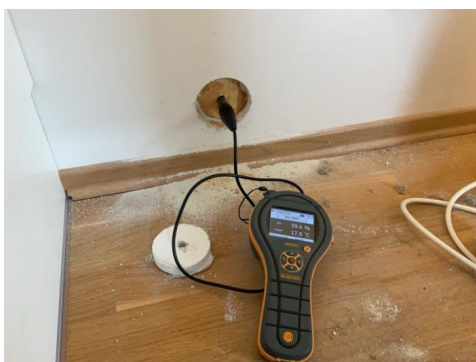
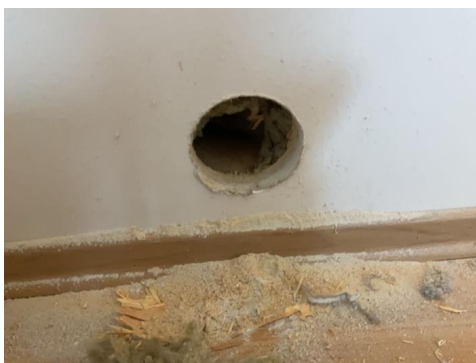
## ! TG 0 Tilliggende konstruksjoner våtrom

Hulltaking er foretatt uten å påvise unormale forhold.  
Hulltaking ble foretatt i vegg fra kjøkken mot våt sone bad.  
Det ble målt relativ luftfuktighet i vegg og det ble gjort visuell inspeksjon.  
Det ble ved målinger og visuell inspeksjon ikke påvist tegn på fuktskader.

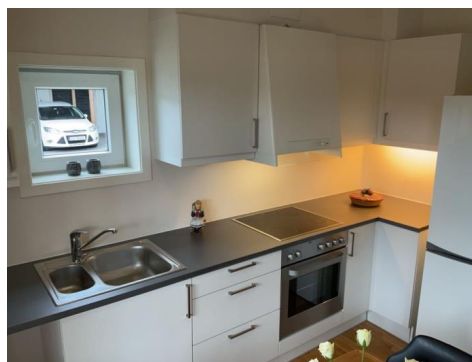
Kjøkkenet har ikke lekkasjevarsler/vannstoppesystem og det er ikke montert komfyrvakt. Boligen antas å være oppført etter byggeforskrift TEK97 og dette var da ikke et krav.

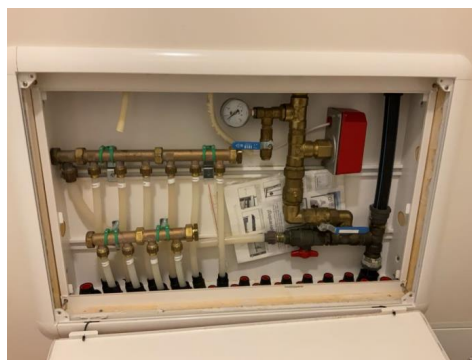
Innvendige vannrør er av plast (rør i rør). Fra byggeåret. Det er besiktiget i rørskap.
