**Tilstandsrapport for fritidsbolig**  
**Nøklåkjølen 266**  
**2485 Rendalen**

Dato: 22/08/2025

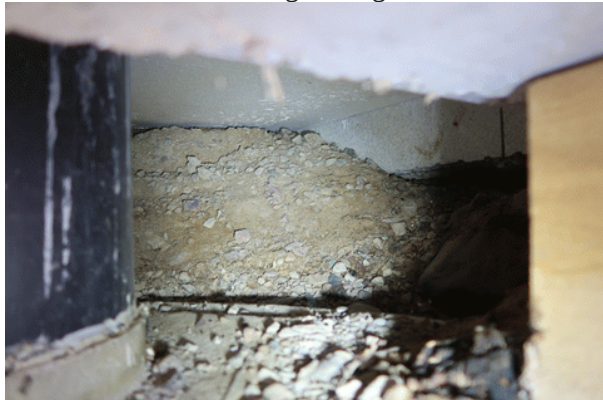
Ringmur og gulvkonstruksjon mot sør, ved rom med biotoalett, er delvis ikke i kontakt med grunn. Ved mellomrom mellom ringmur og grunn, og mellom gulvkonstruksjon og grunn, er det fare for at setningsskader kan oppstå. Gulvkonstruksjon i rom med biotoalett er tildekket med annen overliggende gulvkonstruksjon, og inspeksjon av underliggende konstruksjon er ikke mulig uten at overliggende konstruksjon fjernes.

Bilde er tatt fra under ringmur, og viser mellomrom mellom ringmur/ gulvkonstruksjon og grunn.

| TAKSTMANNENS VURDERING VED TG2: | |
|---|---|
| | Påviste riss/ sprekker i ringmuren.<br>Mellomrom mellom ringmur/ gulvkonstruksjon og grunn. Ved mellomrom mellom ringmur og grunn, er det fare for setningsskader. |

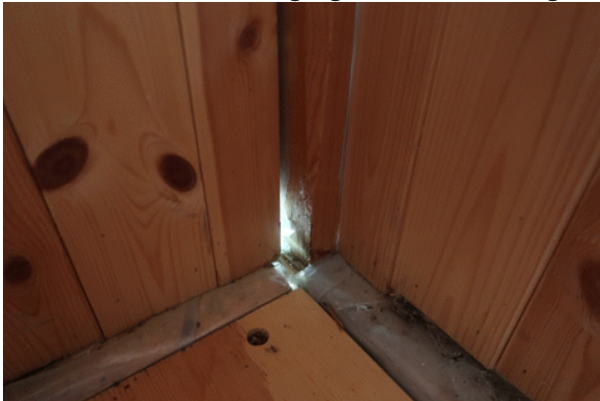
Inne på toalettrom ble det påvist utettheter i yttervegg/ overgang mellom stavlaft og bindingsverk. Utettheten resulterer i trekk, og kan over tid forårsake fuktskader i konstruksjonen. Det anbefales at tettheten utbedres.

Bilde viser utetthet i overgang mellom stavlaft og bindingsverk på toalettrom.

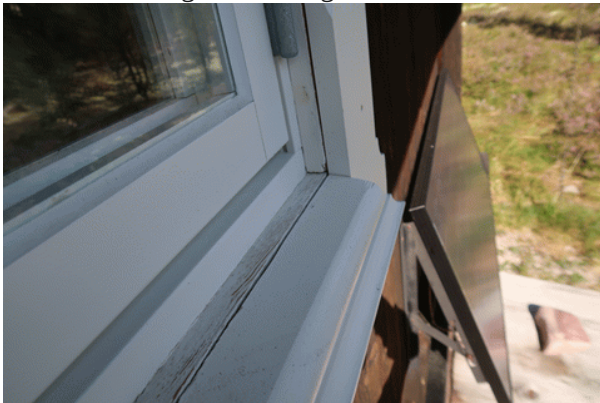
Vinduer og ytterdører har ikke beslag i over- eller underkant. Manglende beslag kan resultere i at vann lettere kan trenge inn i konstruksjonen, og forårsake skader. På befaringsdagen ble det påvist utettheter i underkant av vinduer, som kan resultere i at fukt kan trenge inn i konstruksjonen. Det anbefales at beslag monteres.

Bilde viser manglende beslag under vinduer.

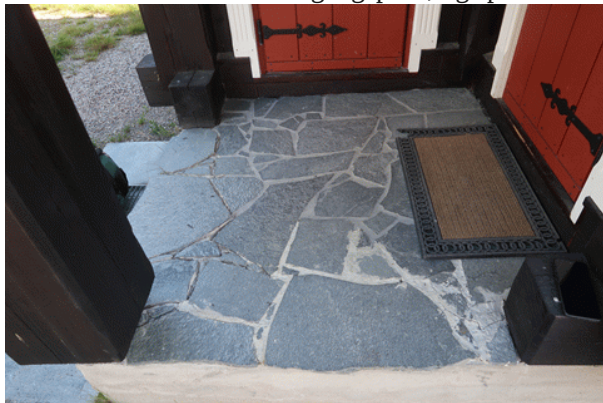
Terrasse ved inngang har sprekker i fuger mellom skiferheller, samt påviste skiferheller med bom/ hulrom under seg. Bom/ hulrom under fliser er en indikasjon på at fliser har dårlig innfesting eller er løse.

Bilde viser terrasse ved inngangsparti, og sprekker mellom skiferheller.

| TAKSTMANNENS VURDERING VED TG2: | |
|---|---|
| | Terrasse ved inngang har sprekker i fuger mellom skiferheller, samt påviste skiferheller med bom/ hulrom under seg. |
