# Tilstandsrapport

Kjedet enebolig

Smedsbergvegen 44 B, 2388 BRUMUNDDAL

Befaringsdato: 07.10.2025

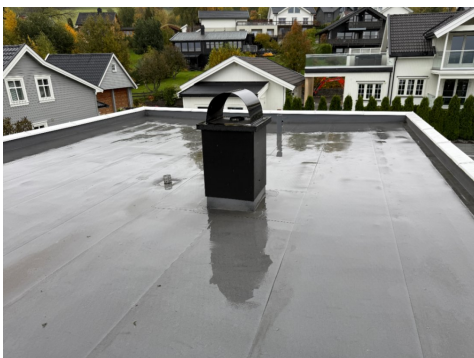
Taktekkingen er av pvc-duk. Taket er besiktiget fra taknivå.

Hovedtaket

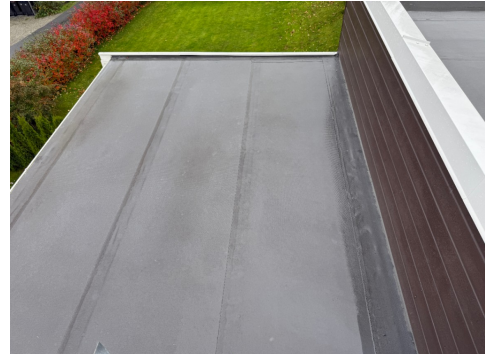
Tak over balkongen

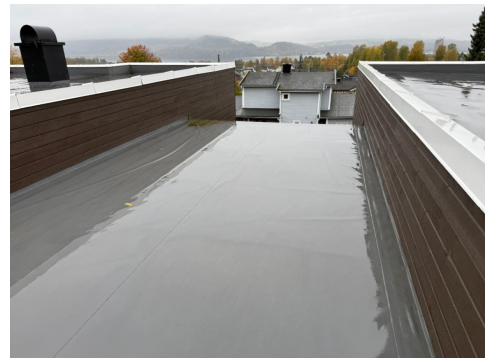
Tak over carport

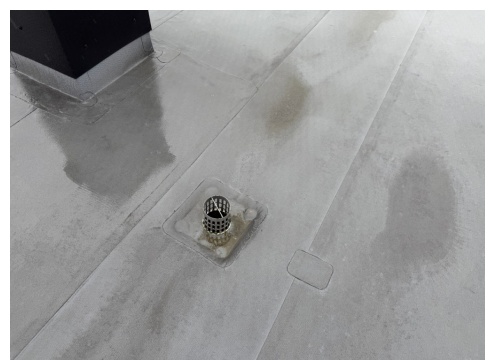
Helbeslått pipebeslag og gesimsbeslag.  
Lakkerte takrenne og nedløp for tak over inngang og carport

Avløp for takvann

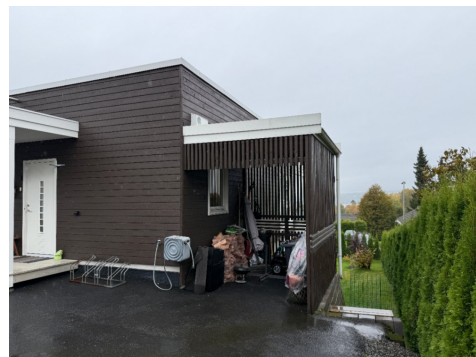
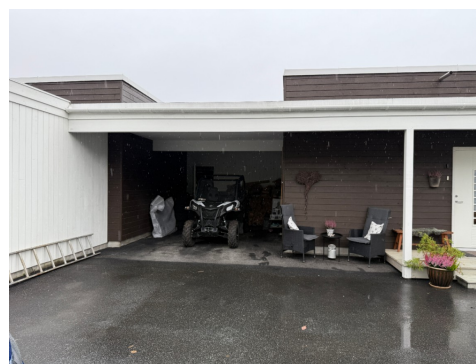
## Carport og bod. Overbygg

Oppført i bindingsverk, utvendig panel, beiset/malt.  
Tretakkonstruksjoner, teknet med pvc-duk.  
Boden er ikke kledd innvendig.

Tilbygget overbygg .

Bygningsdelene er ikke tilstandsvurdert iht Forskrift til avhendingslova og NS3600. Dette er kun en enkel beskrivelse av Bod, carport og overbygg.

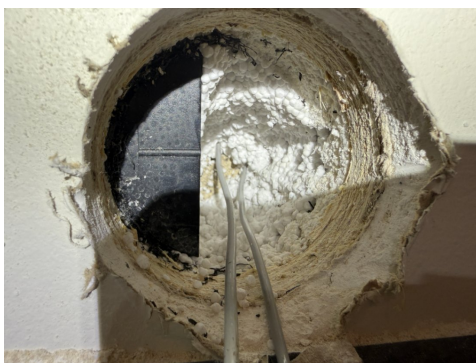
## ! TG 0 Rom Under Terreng

Hulltaking foretatt inni Thermomur elementet, gjennom isopor kassetten.

Ingen registrerte avvik, kun registrerte normale forhold.

Betong i denne type thermomur vil aldri tørke helt opp.

Hulltaking er foretatt i boden.

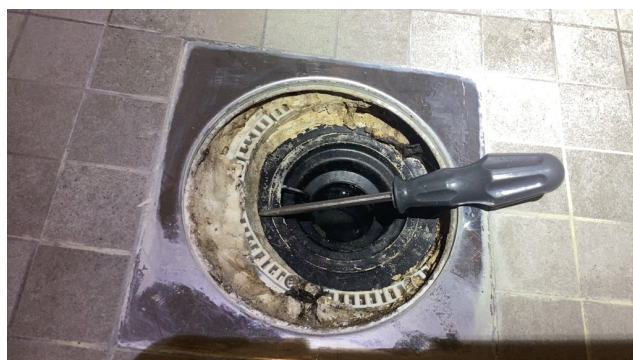
## ! TG 1 Sluk, membran og tettesjikt

Det er plastsluk og smøremembran med dokumentert utførelse. Synlig membran i sluk.

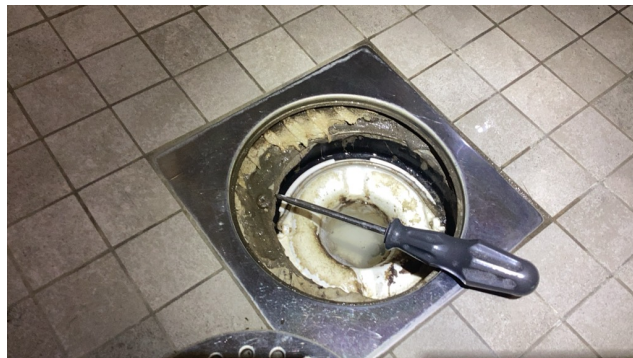
### ! TG 1 Sluk, membran og tettesjikt

Det er plastsluk og smøremembran med dokumentert utførelse. Synlig membran i sluk.
