# Tilstandsrapport

Enebolig

Valsringen 29 , 1920 SØRUMSAND

Befaringsdato: 17.02.2026

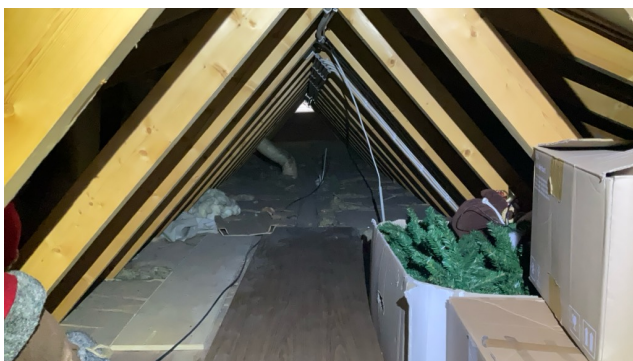
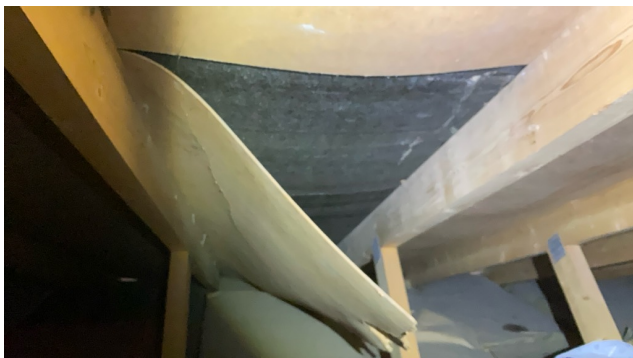
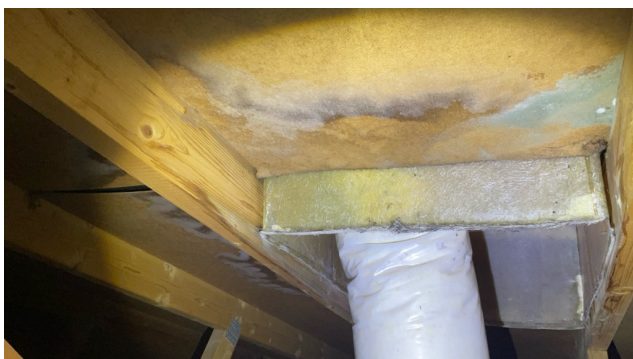
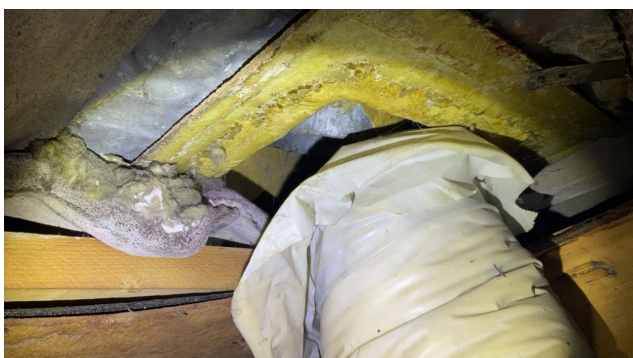
Det ble påvist fuktskjolder ved taggjennomføringer. Det ble gjort fuktmålinger i treverket ved taggjennomføringer og det ble påvist forhøyede fuktverdier med 17% fuktighet vektprosent. Årsak er lekkasje ved takbeslag og/eller dampbelastning fra ventilasjonsrør.

Det bør utbedres lekkasjer og/eller utførelse av ventilasjonsrør ved takbeslag.

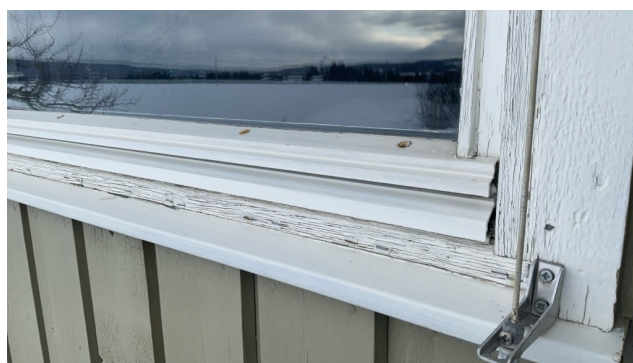
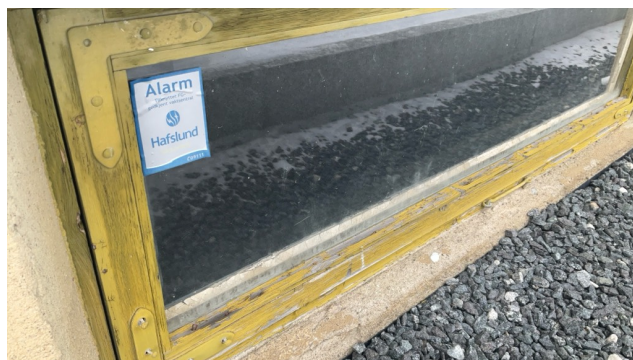
## ! TG 2 Vinduer

Enkelte vinduer fra byggeåret har slitasje, tørkesprekker og behov for overflatebehandling.

Vinduene bør overflatebehandles og vedlikeholdes for å hindre videre forringelse av treverket.

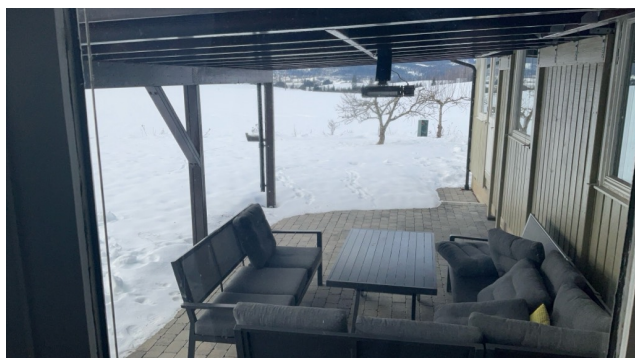
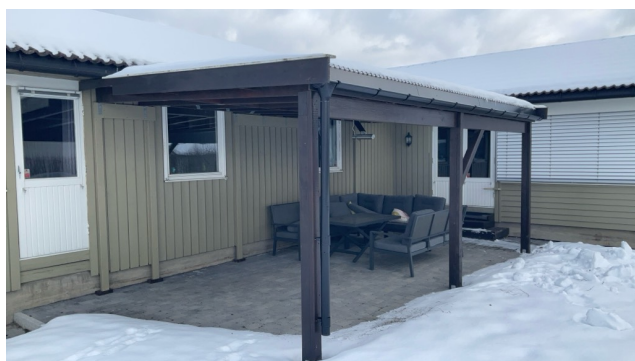
## ! TG 2 Dører

Entredøren i 1. etasje har svelleskade/liten sprekk i bunn av dørbladet.  
Terrassedøren på soverommet har punktert glassfelt.

Entredøren i 1. etasje bør utbedres for å hindre videre svelleskade og unngå redusert funksjon eller varighet.

Punktert glassfelt i terrassedøren på soverommet bør skiftes for å sikre isolasjonsevne og forhindre ytterligere skader.

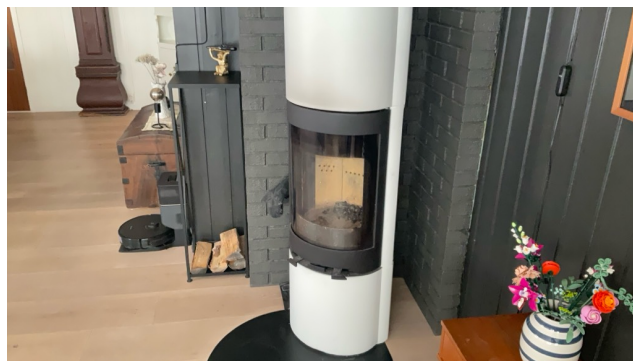
Det er fremvist dokumentasjon på tilsyn av fyringsanlegget den 07.02.2024 og det ble ikke avdekket avvik utover defekte brennplater i vedovn i kjelleretasjen.

Brennplatene på ildstedet i kjelleretasjen må skiftes ut for å sikre trygg og forskriftsmessig bruk av ildstedet.

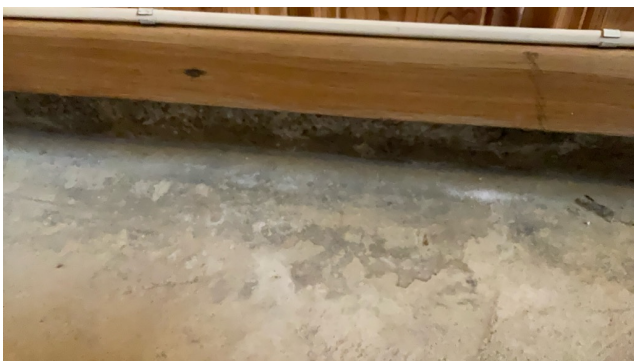
### ! TG 2 Rom Under Terreng

- Det er påvist indikasjoner på noe fuktgjennomtrenging i kjellergulv.
- Det er påvist indikasjoner på noe fuktgjennomtrenging inn i kjellermur.

Med overflatesøk med fuktindikator Protimeter MMS ble det påvist forhøyede fuktverdier stedvis nederst på grunnmur og stedvis i betonggulv i kjelleretg.  
Grunnmur og betonggulv mot grunn på bygninger fra denne byggetiden er normalt ikke fuktsikret og kapilærsug av fukt kan forekomme.  
Grunnmur fra denne byggetiden er normalt ikke isolert og det kan dermed dannes kondenspunkt i muren som igjen kan føre til fuktighet og fuktskader.

Det bør vurderes tiltak for å bedre fuktsikringen av grunnmur og gulv, for eksempel ved utvendig drenering, innvendig fuktsikring eller isolering, for å redusere risikoen for fuktskader og muggdannelse.

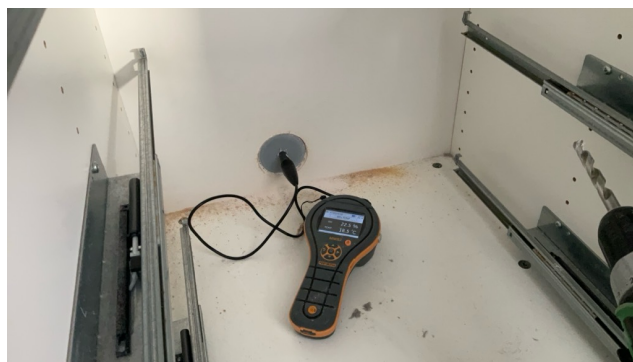
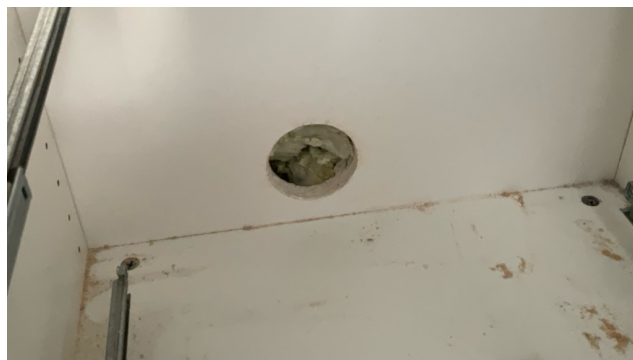
## KJELLERETASJE > VASKEROM

Gulvflisene er løse og har sprekker.

Det bør etableres godkjent membran/tettesjikt på både gulv og vegger for å sikre tilstrekkelig fuktsikring.

Løse og sprukne gulvfliser bør utbedres eller skiftes for å hindre vanninntrenging og videre skader.

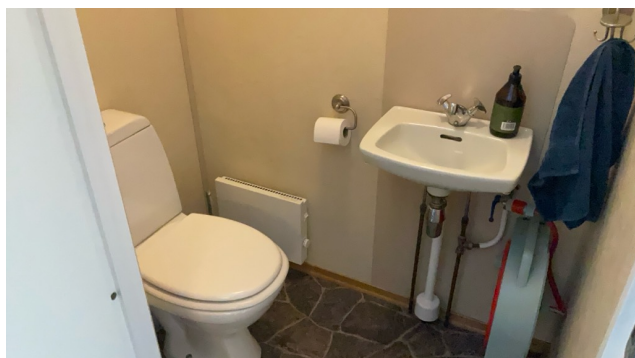
### KJELLERETASJE > TOALETTROM

- Toalettrom har kun naturlig avtrekk fra rommet, NS 3600 krever mekanisk avtrekk for å kunne gi TG 0/1.
- Det er avvik:

Gulvfliser har sprekker, bom og enkelte er løse.

Gulvfliser med sprekker, bom og løse fliser bør utbedres for å hindre videre skade og sikre fremtidig funksjon og estetikk.

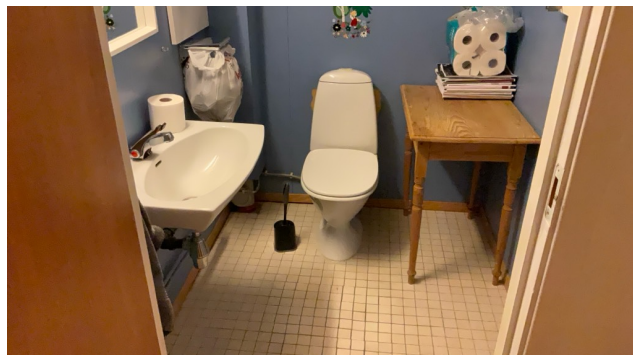
## TEKNISKE INSTALLASJONER

- Det er påvist at eventuelt lekkasjevann fra rør i rør system ikke ledes til sluk eller annen kompenserende løsning.
- Mer enn halvparten av forventet brukstid er passert på innvendige vannledninger.

Vannrør av plast med rør i rør er koblet i rom uten sluk/rom som ikke er lekkasjesikret.

Det bør etableres en løsning som sikrer at eventuelt lekkasjevann fra rør i rør-systemet ledes til sluk eller annen godkjent kompenserende løsning, for å redusere risikoen for vannskader i rom uten lekkasjesikring.

Videre bør det vurderes utskiftning av eldre vannrør, da overskredet forventet brukstid øker risikoen for plutselige lekkasjer og følgeskader på bygningskonstruksjonen.
