# Tilstandsrapport

Tomannsbolig

Ingebrigt Østnes gate 13 B, 7900 RØRVIK

Befaringsdato: 28.04.2025

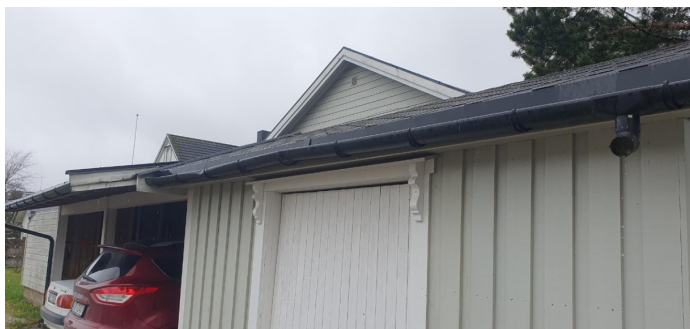
Noe skade på takrenne på utvendig vedbod, samt liten skade på takrenne ved inngang. Det mangler nedløp ved tilbygg utvendig bod. Det er ikke montert snøfangere, men taktekket har så ru overflate at fare for snøras fra tak er veldig liten.

Takrenne må skiftes der det er skader, samt at nedløpsvann ved bod/carport må ledes til grunnen/ledningsnett

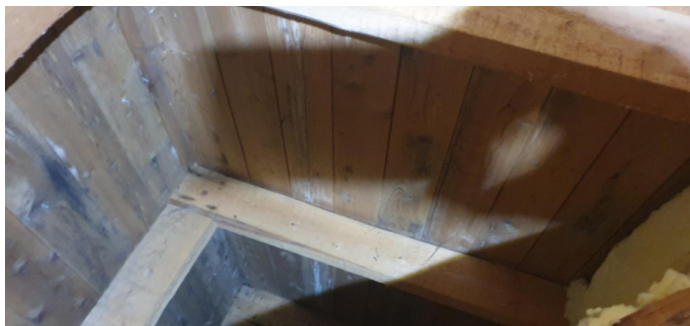
Det er begrenset adgang til takkonstruksjon. Det er kun foretatt visuell kontroll i loftsluke og kottluker. Det er ikke påvist skader eller dårlig ventilering uti fra denne kontrollen.

Mtp alder kan det være greit med en mer grundig undersøkelse av takkonstruksjonen og holde denne under oppsikt.
