Tilstandsrapport

Enebolig

Nøtåsvegen 198, 2415 HERADSBYGD

Befaringsdato: 10.06.2024

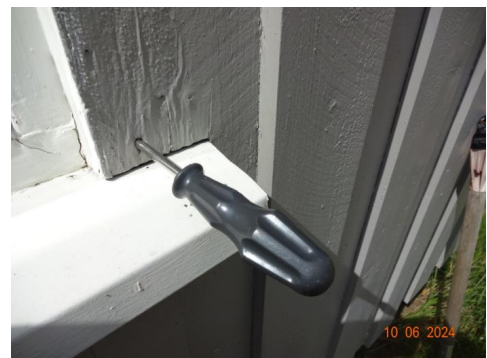
Vurdering av avvik:

- Det er ingen eller liten lufting i nedre kant av kledning mot grunnmur.
 - Det er påvist andre avvik:
- Det er påvist fuktopptrekk og råte-forvitringsskader i panelender ned på vannbrett ved vinduer.
Noe gjenstående malingsarbeider på panel ved inngang til kjeller.

- Det må foretas tiltak for å lukke avviket.
- Det bør foretas tiltak for å bedre lufting av kledningen.

Enkelte panelbord må skiftes.

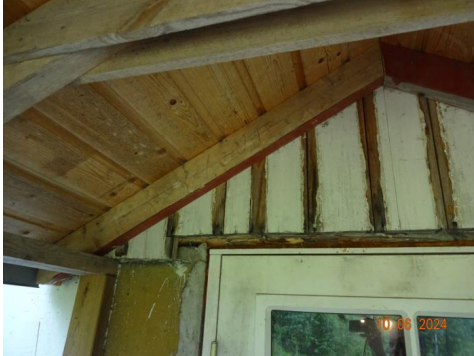
TG 2 Takkonstruksjon/Loft

- Det er begrenset/dårlig ventilering av takkonstruksjonen.
- Det er påvist andre avvik:

Det er påvist fuktmerker i undertak ved pipe. Ved bruk av fuktmåler ble det ikke registrert unormale verdier. Antatt ifra tidligere fuktproblematikk.

- Det er ikke behov for utbedringstiltak.
- Lufting/ventilering bør forbedres.

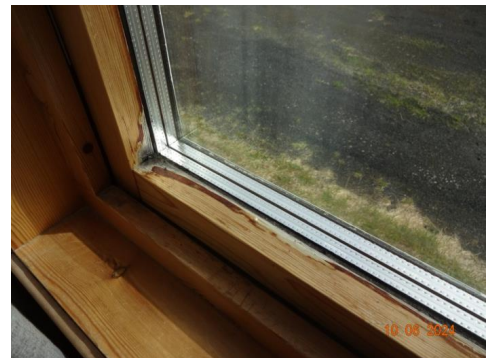
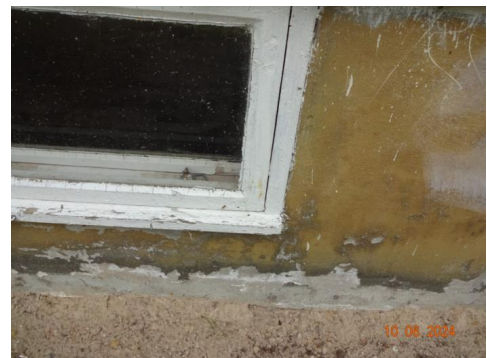
- Det er påvist tegn på innvendig kondensering av enkelte vindusglass.
- Karmene i vinduer er slitte og det er sprekker i treverket.

Det er påvist råteskade i vinduskarm til vindu på fasade mot øst.

- Kondensering på enkelte glass har medført fuktskader i treverk som kan medføre utskiftningsbehov av enkelte vinduer.
- Det må foretas lokal utbedring.

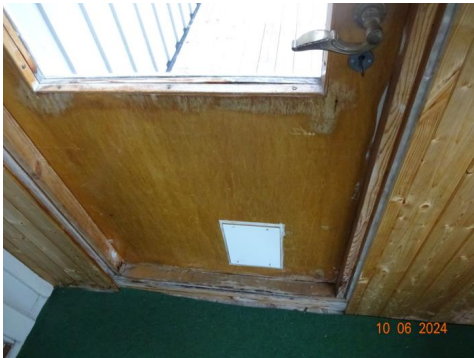
TG 2 Dører

Det er påvist fuktskjolder i dørkarm til innglasset veranda. Tørt ved befaring. Fuktskadet ytterdør.

- Det må foretas tiltak for å lukke avviket.

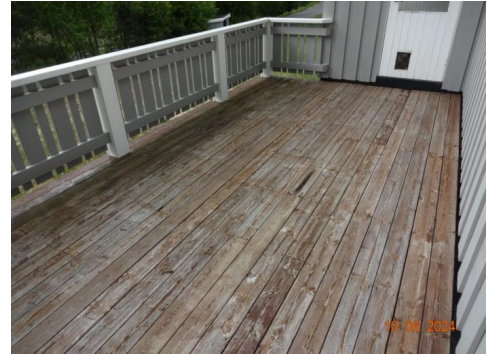
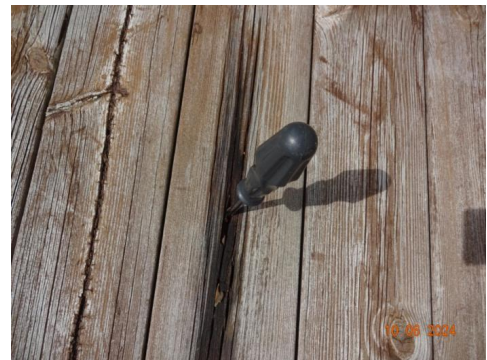
TG 3 Balkonger, terrasser og rom under balkonger

- Rekkverket er for lavt i forhold til dagens krav til rekkverkshøyder.
- Det er påvist andre avvik:

Terrasser, balkonger og plattinger med terreng høyde 50 cm eller mer, skal sikres med rekkverk med en høyde på minst 100 cm.
Målt rekkverkshøyde: Ca. 87 cm.
Mangler del med rekkverk.
Slitt terrasse. Behov for vedlikehold.
Det er påvist råteskadet terrassebord.

Montere del med manglende rekkverk.
Skifte råteskadet terrassebord.

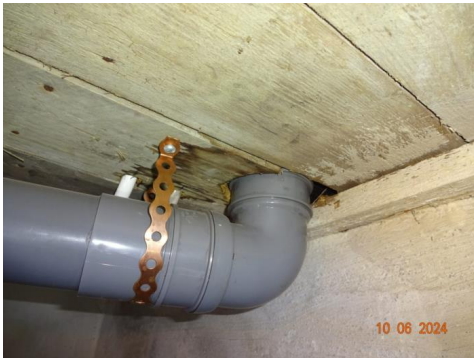
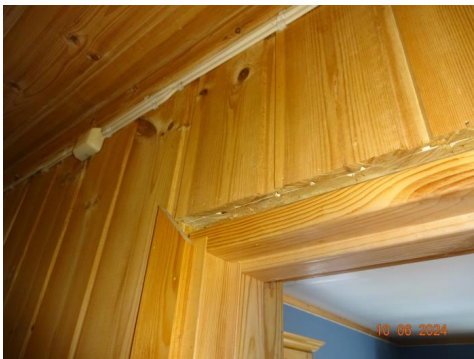
Det er påvist fuktskjolder i panel ved avløpsrør i kjeller. Ved bruk av fuktmåler ble det ikke registrert unormale verdier.

- Det er ikke behov for utbedringstiltak.

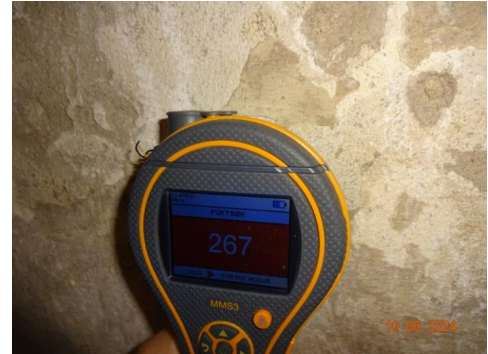
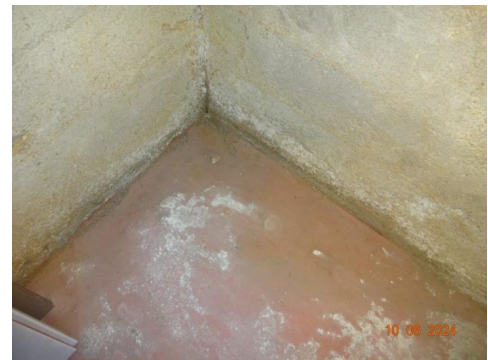
! TG 2 Rom Under Terreng

- Det er påvist indikasjoner på noe fuktgjennomtrenging i kjellergulv.
- Det er påvist indikasjoner på noe fuktgjennomtrenging inn i kjellermur.

Steder med saltutslag på kjelleryttervegger, etter fuktgjennomgang i veggene.

Saltutslag dannes når fuktighet trenger gjennom murkonstruksjoner og transporterer saltmineraler ut til overflaten. Når vannet fordamper blir det krystalliserte saltet liggende igjen på overflaten av murverket eller betongen.

Antydninger til fukt målt i kjelleryttervegg, årsaken kan være mangler på fuktsikring og drenering.

- Det påviste fuktnivå gir grunn til å overvåke konstruksjonen jevnlig for å se utvikling over tid, og eventuelt foreta tiltak for å unngå fuktskader.

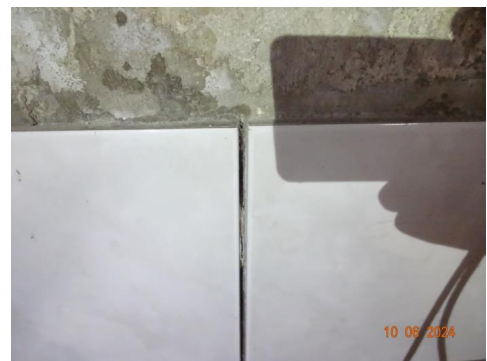
- Det er uegnede materialer i våtsoner
- Eier opplyser: Ikke pålagt membran bak fliser.
Ikke fuktsikre overflater i våtsonen.
Del med gjenstående arbeider: Fliser og fugemasse.

- Uegnede materialer må fuktbeskyttes/utskiftes.

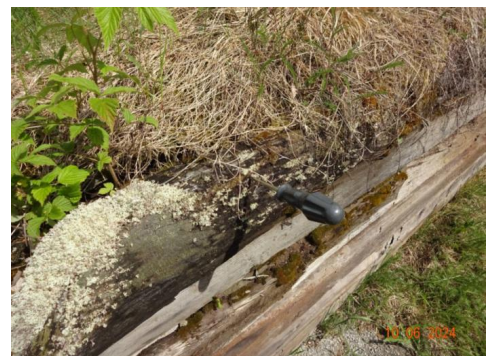
Mosegroing og råteskader.
Mangler rekkverk.

- Det må foretas tiltak for å lukke avviket.
