# Tilstandsrapport

Enebolig

Nøtåsvegen 198, 2415 HERADSBYGD

Befaringsdato: 10.06.2024

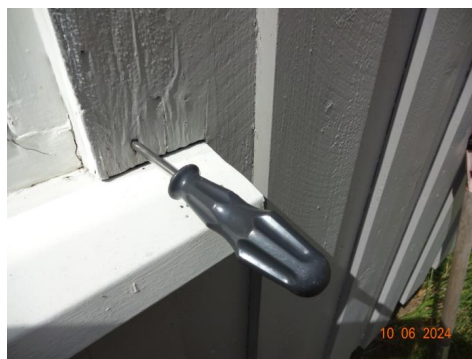
- Det er ingen eller liten lufting i nedre kant av kledning mot grunnmur.
- Det er påvist andre avvik:

Det er påvist fuktopptrekk og råte-forvitringsskader i panelender ned på vannbrett ved vinduer.

- Det må foretas tiltak for å lukke avviket.
- Det bør foretas tiltak for å bedre lufting av kledningen.

Enkelte panelbord må skiftes.

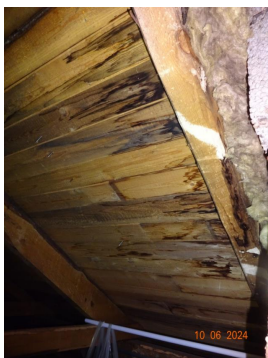
## TG 2 Takkonstruksjon/Loft

- Det er begrenset/dårlig ventilering av takkonstruksjonen.
- Det er påvist andre avvik:

Det er påvist fuktmerker i undertak ved pipe. Ved bruk av fuktmåler ble det ikke registrert unormale verdier. Antatt ifra tidligere fuktproblematikk.  
Synlige spiker i undertak.

- Det er ikke behov for utbedringstiltak.
- Lufting/ventilering bør forbedres.

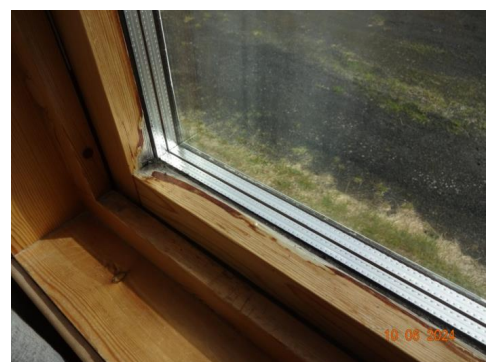
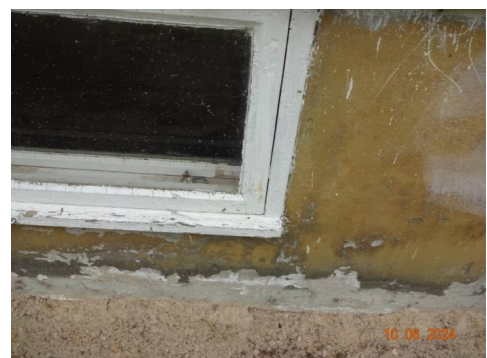
- Det er påvist tegn på innvendig kondensering av enkelte vindusglass.
- Karmene i vinduer er slitte og det er sprekker i treverket.

Det er påvist råteskade i vinduskarm til vindu på fasade mot øst.

- Kondensering på enkelte glass har medført fuktskader i treverk som kan medføre utskiftningsbehov av enkelte vinduer.
- Det må foretas lokal utbedring.

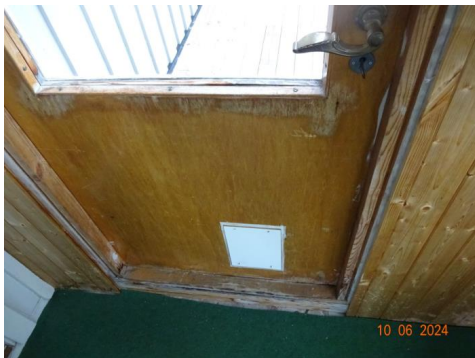
## ! TG 2 Dører

Det er påvist fuktskjolder i dørkarm til innglasset veranda. Tørt ved befaring. Fuktskadet ytterdør.

- Det må foretas tiltak for å lukke avviket.

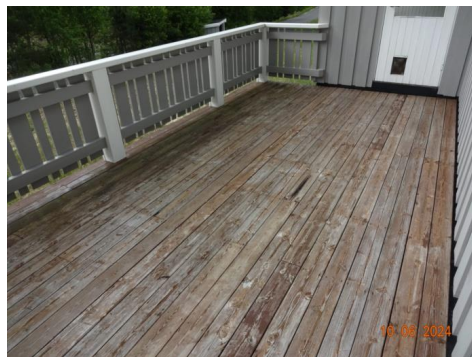
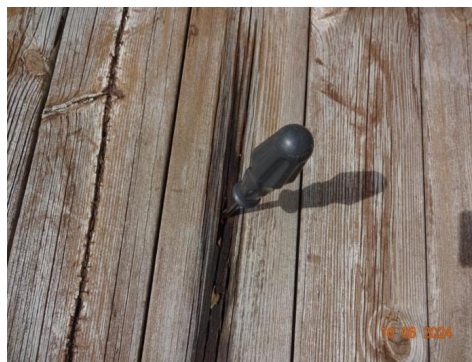
## ! TG 3 Balkonger, terrasser og rom under balkonger

- Rekkverket er for lavt i forhold til dagens krav til rekkverkshøyder.
- Det er påvist andre avvik:

Det er påvist råteskadet terrassebord.

Skifte råteskadet terrassebord.

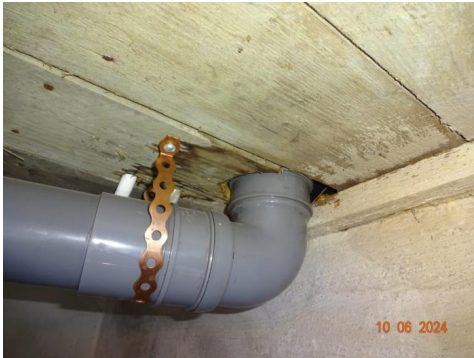
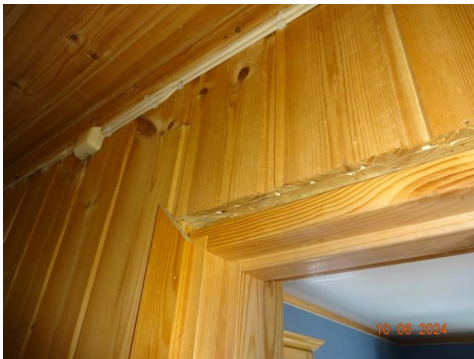
Det er påvist fuktskjolder i panel ved avløpsrør i kjeller. Ved bruk av fuktmåler ble det ikke registrert unormale verdier.

- Det er ikke behov for utbedringstiltak.

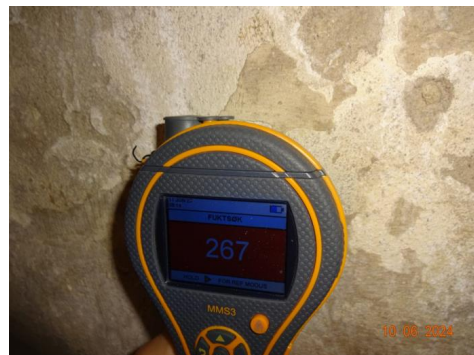
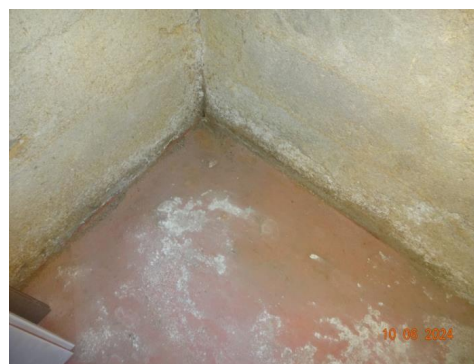
## TG 2 Rom Under Terreng

- Det er påvist indikasjoner på noe fuktgjennomtrenging i kjellergulv.
- Det er påvist indikasjoner på noe fuktgjennomtrenging inn i kjellermur.

Steder med saltutslag på kjelleryttervegger, etter fuktgjennomgang i veggene.

Antydninger til fukt målt i kjelleryttervegg, årsaken kan være mangler på fuktsikring og drenering.

- Det påviste fuktnivå gir grunn til å overvåke konstruksjonen jevnlig for å se utvikling over tid, og eventuelt foreta tiltak for å unngå fuktskader.

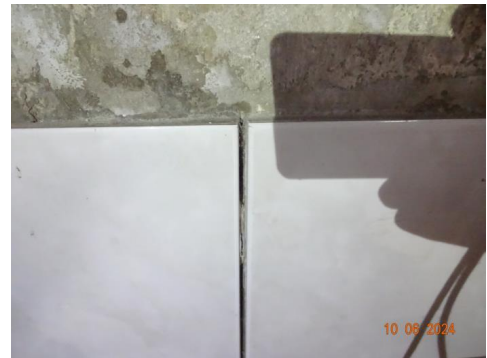
#### ! TG 3 Overflater vegger og himling

Eier opplyser: Ikke pålagt membran bak fliser.  
Ikke fuktsikre overflater i våtsonen.  
Del med gjenstående arbeider: Fliser og fugemasse.

- Uegnede materialer må fuktbeskyttes/utskiftes.

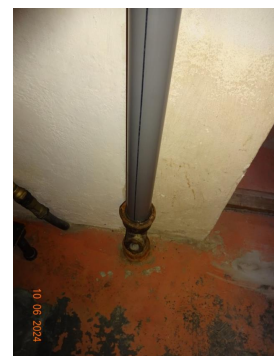
### ! TG 2 Avløpsrør

Avløpsledninger av PVC (plastrør).  
Synlig støpejernsrør ned i gulv i kjeller, påkoblet med PVC rør.

- Det er ikke behov for utbedringstiltak siden anlegget fungerer i dag, men ut ifra alder kan skader plutselig oppstå på eldre anlegg.
- I forbindelse med oppgradering av våtrom vil det være naturlig med utskiftning av rør.

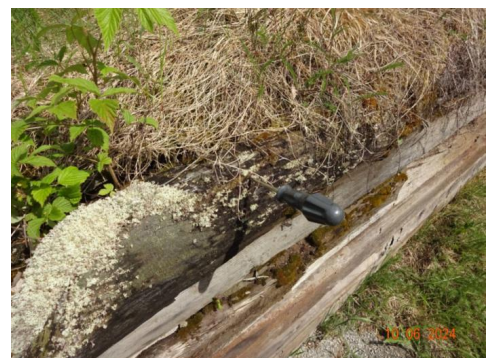
- Det er påvist andre avvik:  
Mosegroing og råteskader.  
Mangler rekkverk.

- Det må foretas tiltak for å lukke avviket.
